ИЗВЕШТАЈ

ОД ИЗВРШЕНИТЕ КОРЕКЦИИ НА СИДОВИТЕ ОД ЦЕМЕНТ, СО ЗЕМЈА НА
СВЕТИОТ КЛАДЕНЕЦ НА ГОЛЕМАТА БАЗИЛИКА ВО ПЛИСКА

Тарговиште октомври 2019

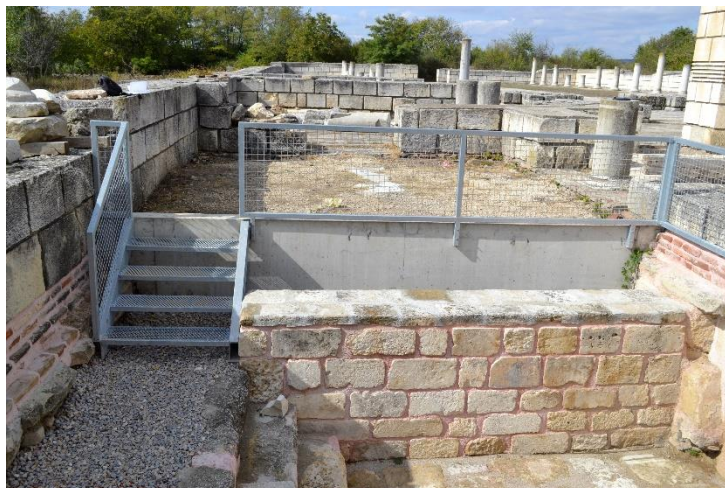
Сл. 1 Вегетација во северозападниот агол на светиот кладенец, на сидот од цемент.

Во првата фаза, изведено е чистење на вегетацијата, по механички пат со отстранување на вегетација (Сл.1). Потоа со метење е отстранета земјата и прашината од сидовите и на крајот со механичко чистење со метална и дрвена четка, извршено е отстранување на нечистотиите од различни наслаги по сидовите (Сл.2).

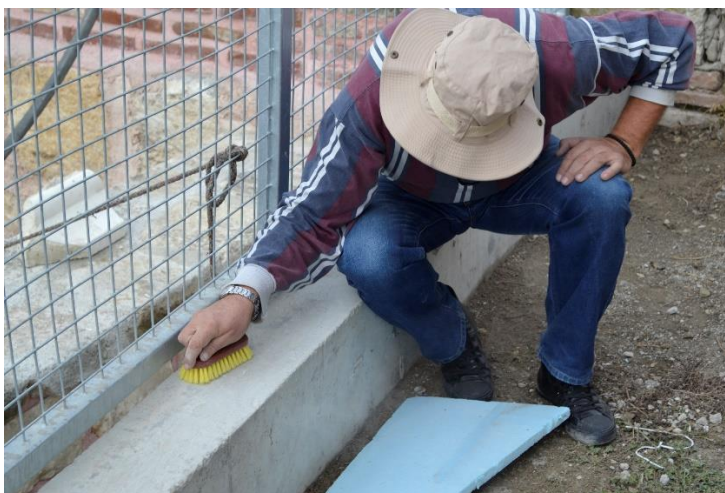
Сл.2 Отстранување на нечистотии од источниот сид од цемент на светиот кладенец

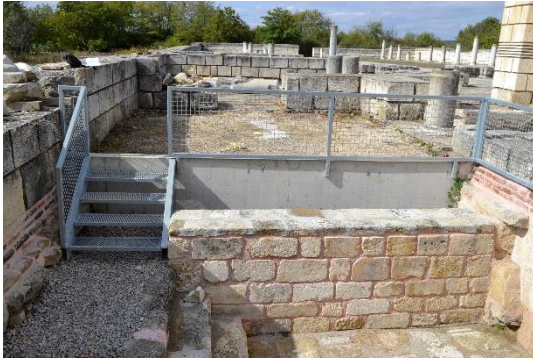
Сл.3 Западен сид пред прајмерирање

По извршеното чистење извршено е соодветно прајмирање на источниот и западниот сид, изработен од цемент со соодветна количина на земја, по површината на сидовите, како од надворешна така и од внатрешна страна (Сл. 3, Сл.4, Сл.5 и Сл.6).

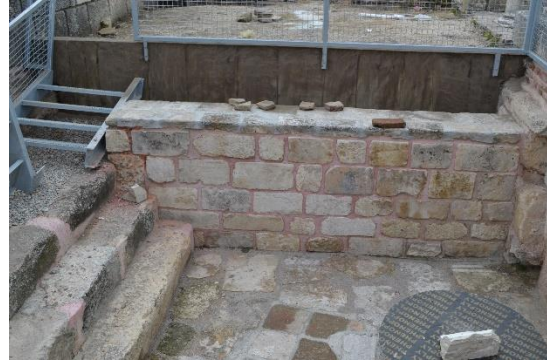
Сл.4 Западен сид по прајмерирање со земја

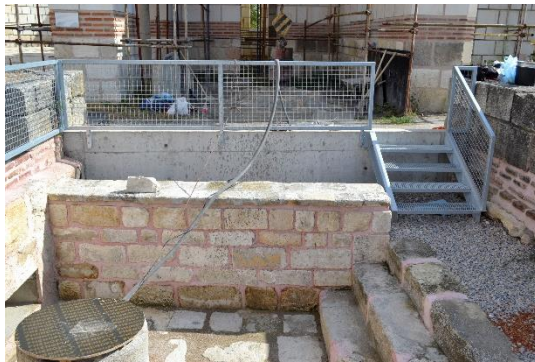
Сл.5 Источен сид пред прајмеририње

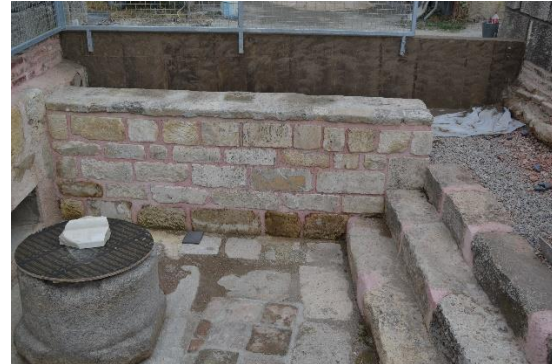
Сл.6 Источен сид по прајмеририње со земја

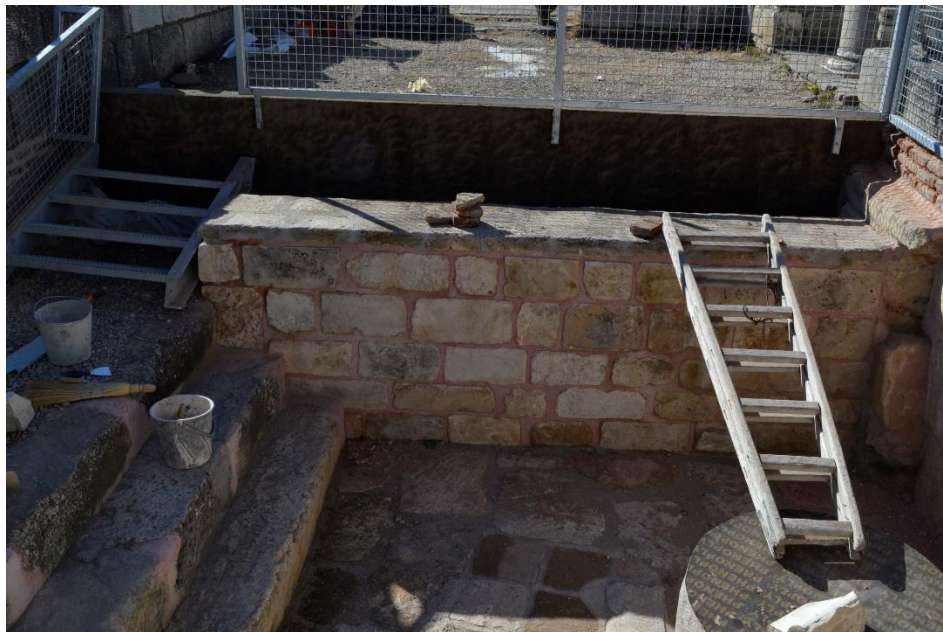
Сл.7 Западен сид по второто завршно прајмерирање со земја

Во трета фаза изведено е второто прајмерирање со поголема концентрација на А и Б компонетна и со соодветна количина на земја (Сл.7 и Сл.8).

По завршувањето со прајмерирањето, по 24 часа, изведено е чистење само на хоризонталните површини од источниот и западниот сид.

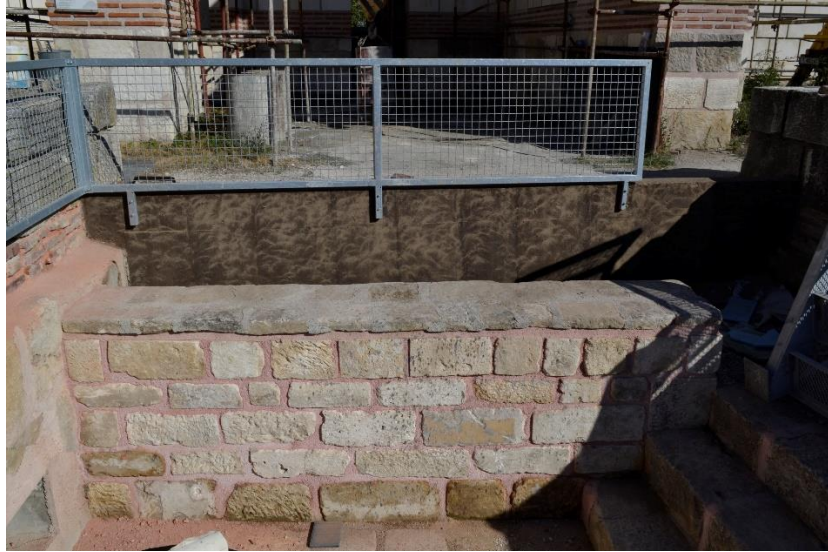
Сл.8 Источен сид по второто завршно прајмирање со земја

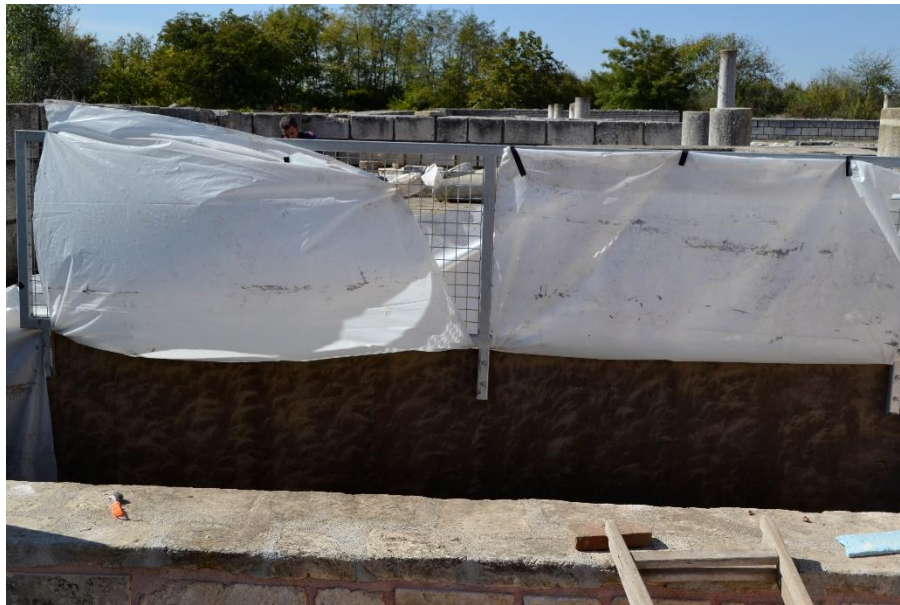
Сл.9 Западен сид, со извршеното поставување на пвц фолија

Даден е совет, на Г-ѓа Донка Николова, еден од сопствениците на фирмата СТРОИЕКСПРЕС од Тарговиште, изведувач на конзервацијата и реставрацијата на објект Голема Базилика во Плиска, како и на раководителот од истата фирма, дека сидовите, на кој е изведена корекцијата со земја, во наредните 96 саати, истите, по завршувањето со работа на објектот, треба да бидат покриени со пвц фолија, заради заштита од атмосферски влијанија (дожд).

Пред напуштањето на објектот, сидовите се припремени за понатамошна заштита од амтосферски влијанија (Сл.9 и Сл.10).

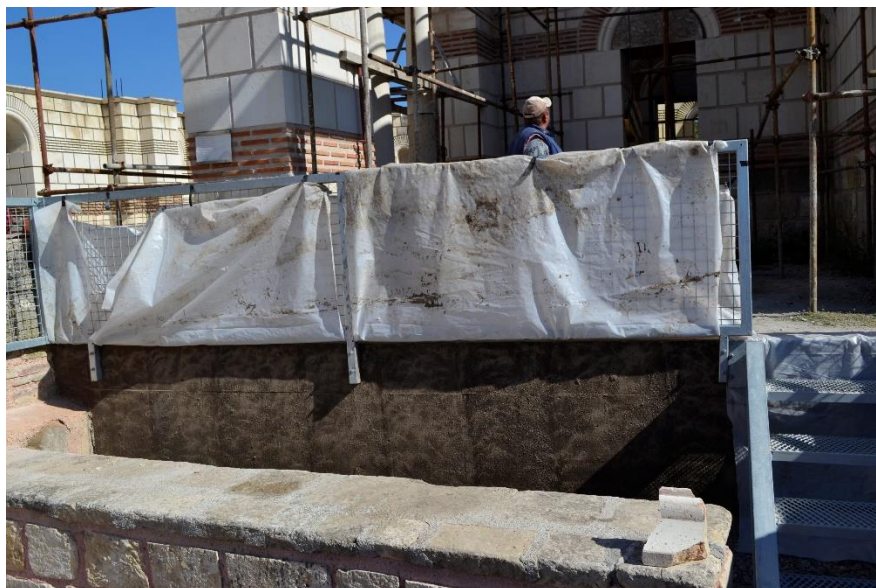
Сл.10 Источен ѕид, со извршеното поставување на пвц фолија

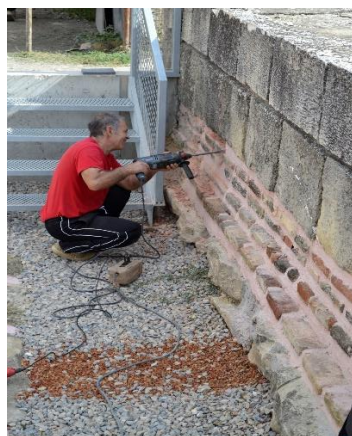
Сл.11 Отстранување на фугите од јужниот ѕид на кладенецот

Отстранувањето на фугите, изведено е по механички пат (Сл.11 и Сл.11-А). По отстранувањето, извршено е чистење и миење на истите.

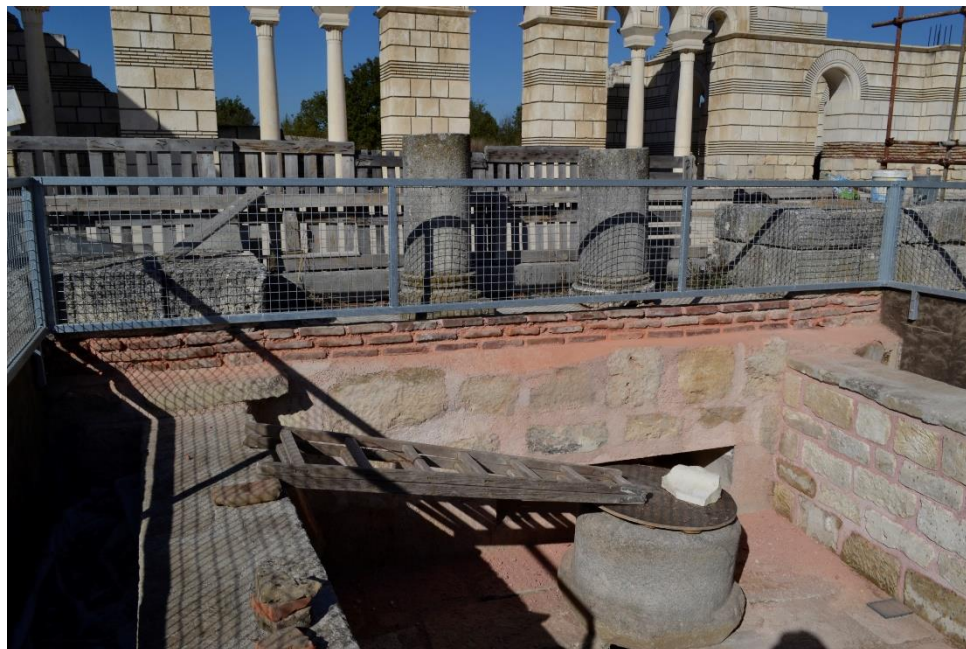
Сл. 11 – А, Северен ѕид на светиот кладенец по отстранувањето на розевите фуги

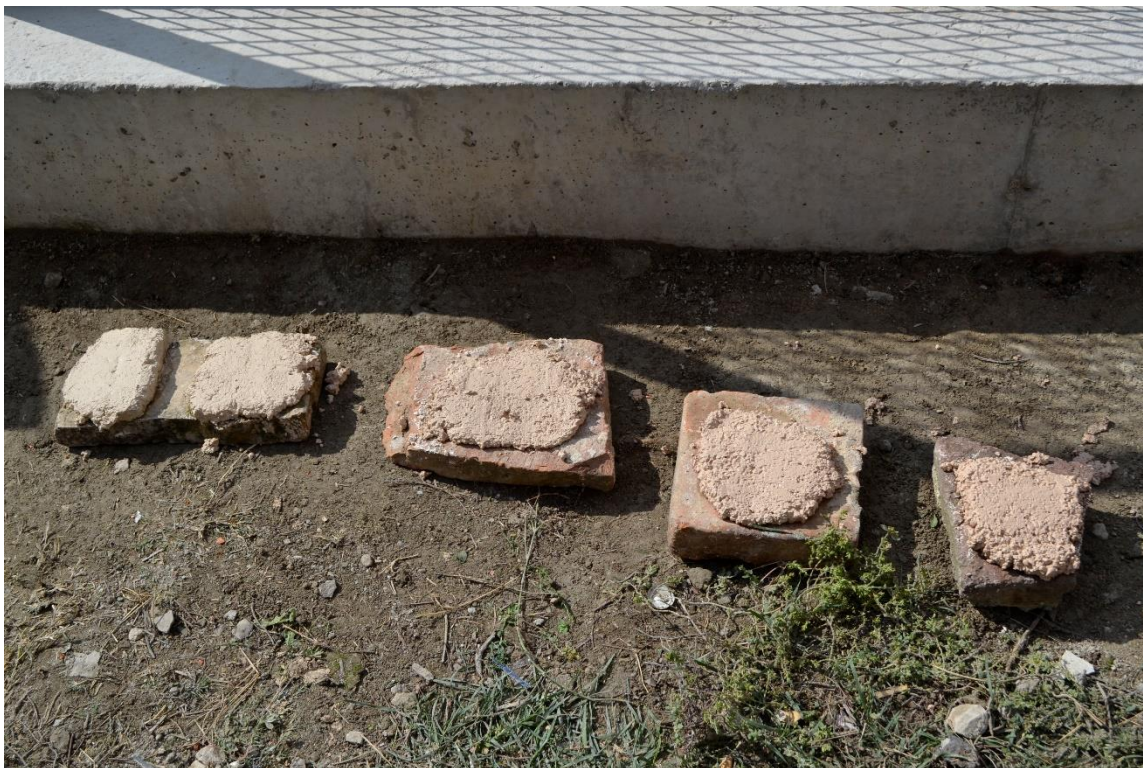
Сл.12 Примероци за проби за фугирање

Пред да биде изведено фугирањето, беа направени неколку проби (Сл.12), но ни беше посочено дека, веќе имаат боја на фуга, која била прифатена од членовите на комисијата за пратење на реставрацијата и конзервацијата на обејктот.

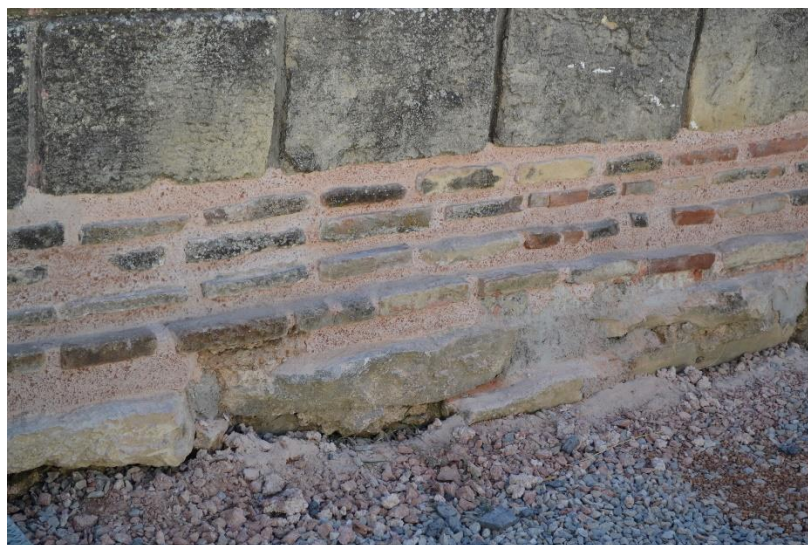
Овој вид на малтер за фугирање, не е добар, и е многу послаб, доколку во него има соодветна количина на песок, заради подобро врзување и заради поголема цврстина на истиот.

Сл.13 Јужен ѕид на светиот кладенец по извршеното фугирање

Поради тоа, затворањето е изведено со бел цемент и бреча, без песок, како на ѕидовите од Големата Базилика, во сооднос 1 : 1, за да не дојде до различни нијанси на боја на малтерот (Сл.13 и Сл.14).

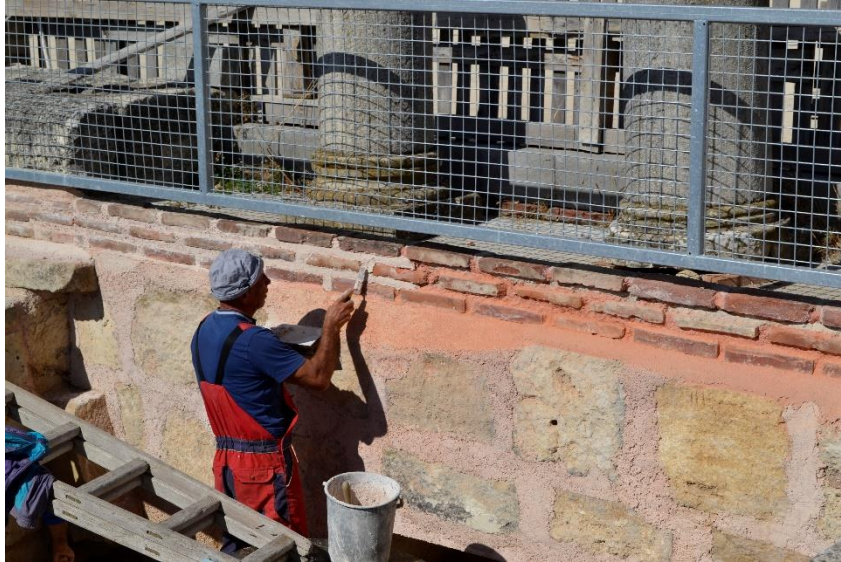
Сл.14 Северен ѕид на светиот кладенец за време на фугирањето
