ИЗВЕШТАЈ

Од извршените конзерваторско реставраторски работи на средновекиовната црква во подножјето на локалитетот Цареви Кули - Струмица

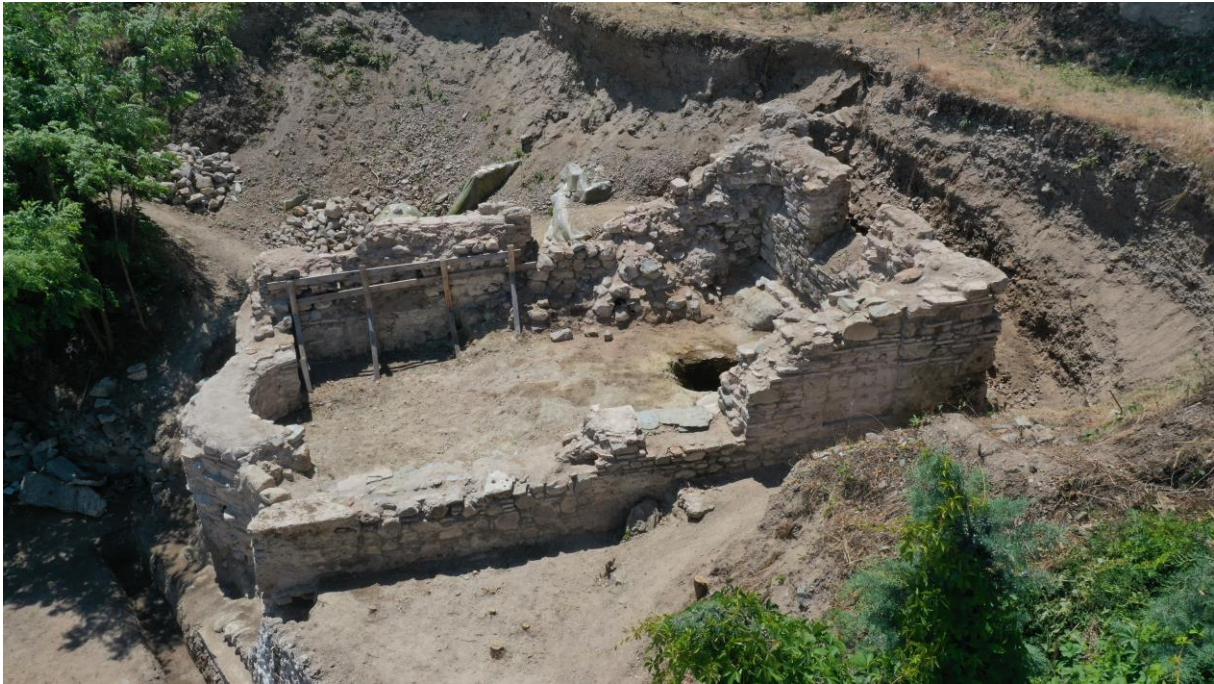
Сл.1 Средновековната црква пред конзервација- снимена од север

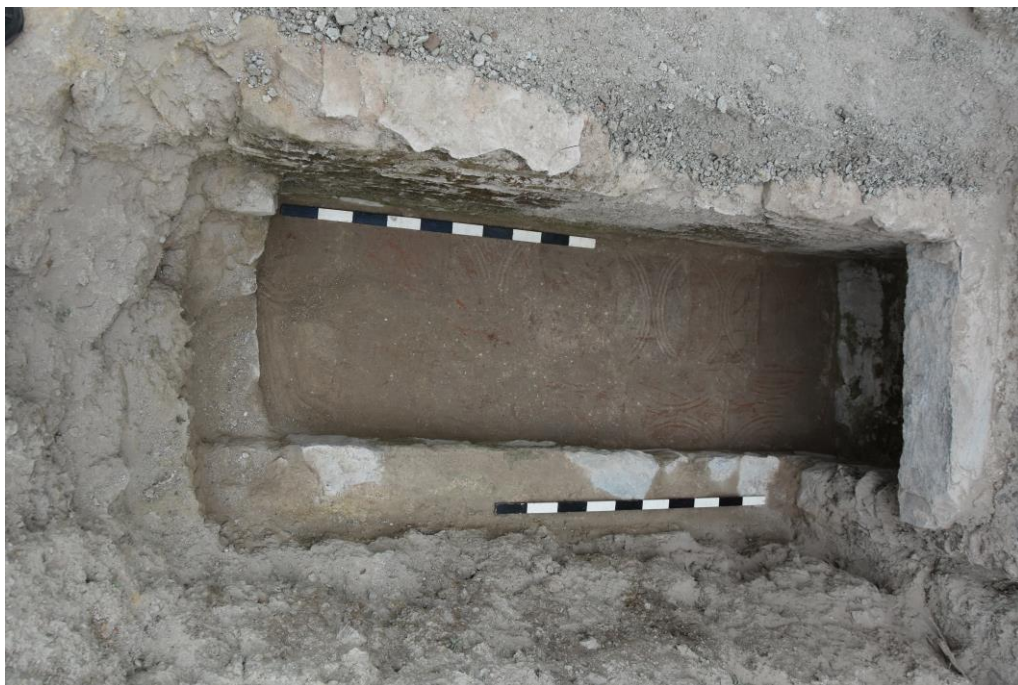
- Отстранување на мал дел на дотрасени тули и камења од ѕидовите на гробницата.

Сл.2 Гробницата пред конзервација

Надсидувањето изведена е во градежна техника *opus testaceum* во јужниот и источниот сид и *opus incertum* со нагласени хоризонтални редови од убаво обработени

камења. Како врзиво средство и кај двете градежни техники, е користен продолжен малтер. При надсидувањето, висините се на иста кота како на јужниот сид на гробницата.

Покривањето на гробницата, поради скршената покривна плоча е изведено на следниот начин:

- Поставени се 4 метални профили кои лежат врз северниот и јужниот сид на гробницата.
- По поставувањето на металните профили, поставени се двата дела од покривната плоча на гробницата.

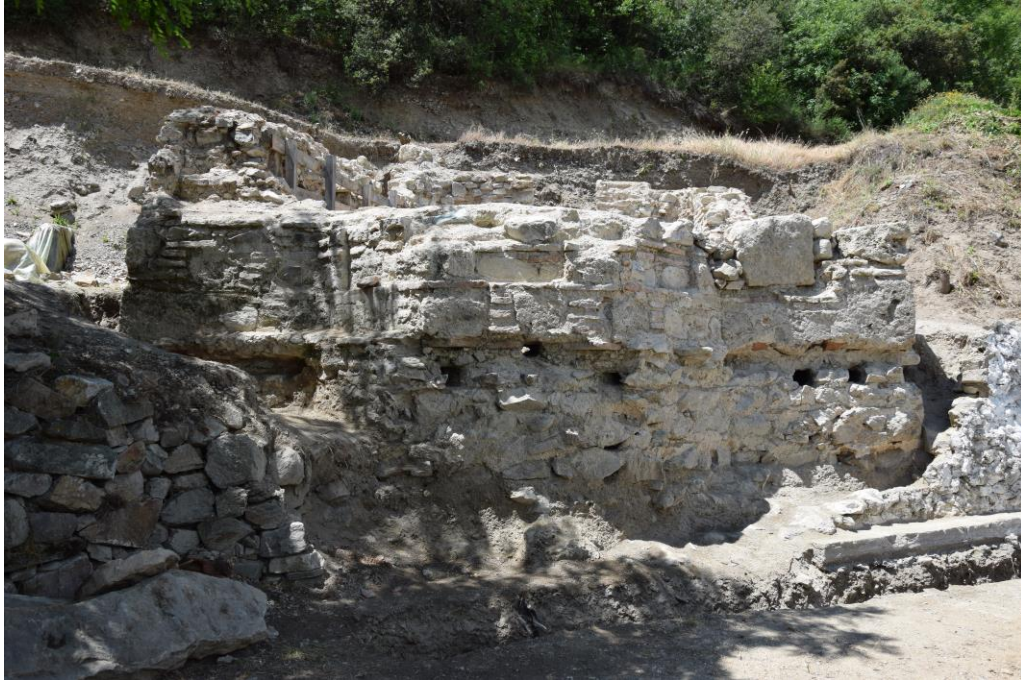
По отстранувањето на привремениот објект, беше констатирано оштетување на субструкцијата на источниот сид. Поради ново настаната состојба, за која немавме информација при изготвувањето на основниот проект, извршивме отстранување на дерутираниот градежен материјал (камен и малтер) од субструкцијата на источниот сид.

По отстранувањето на дерутираната површина, констатирани се неколку длабоки отвори (лежишта за греди) во лицето на субструкцијата, кои даваат индикации за скриен сантрач систем кој започнува од субструкцијата и истиот продолжува во суперструкцијата.

При градењето на привременниот објект, бил откриен и источниот сид на црквата. Поради нивелирањето на теренот за изградбата на овој објект, карпата на која бил фундиран источниот сид, била симната на денешното ниво а со тоа субструкцијата на источниот сид е доведена во позиција да виси над израмнетиот дел на кој бил поставен привременниот објект.

Сл. 3 Источен ѕид пред конзервацијата – снимен од југоисток

Поради ваквата состојба и за да не дојде до ерозија на целиот објект, кон куќите во подножјето на црквата, одлучивме да поставиме потпорен сид, по целата ширина на апсидалниот сид на црквата. Потпорниот сид е изведен со стопа со длабочина од 0.60 м и со блага косина од нивото на газењето пред привременниот објект е подсидан се до котата на фундаирањето на источниот сид на црквата. При надсидувањето на овој сид е користен локален камен од локалитетот а како вриво средство е користен цементов малтер. Фугите на овој сид се затворени со земја во цементов малтер.

Консолидирањето на субструкцијата на источниот ѕид, која била уништена при градењето на привремениот објект е изведена во градежна техника opus cementicum, со камен андезит – трахи андезит (издвоениот камен од средновековната црква во рамките на археолошкото истражување), а како врзиво средство е користен продолжен малтер (бел цемент и гасена вар на дрва).

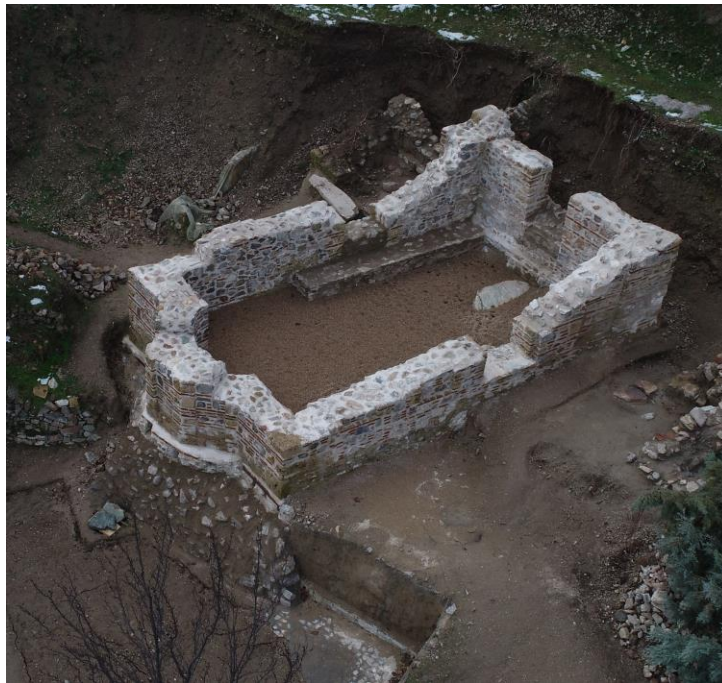
Сл.4 Средновековната црква по конзервацијата и реставрацијата

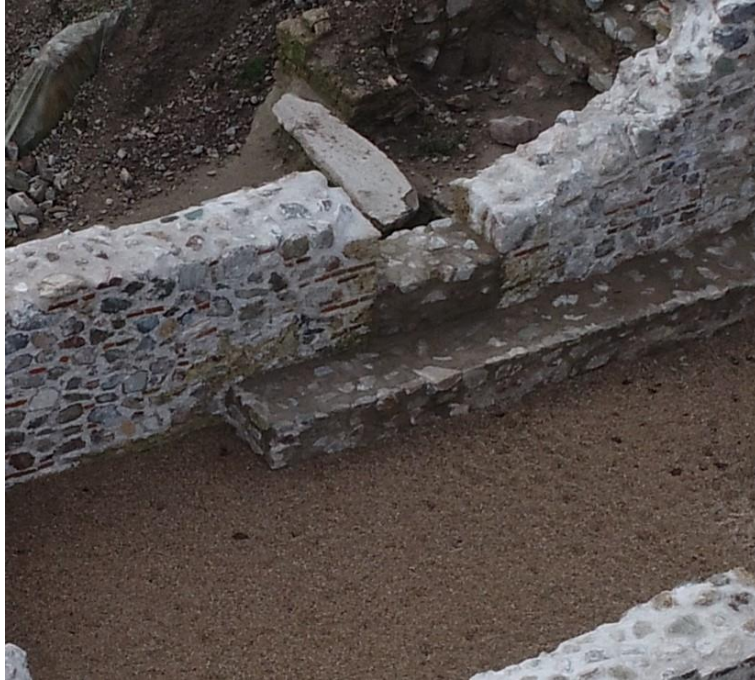
Сл.5 Јужниот влез и клупата за седење по конзервацијата и реставрацијата

Надсидувањето изведено е во градежна техника *opus incertum* без нагласени хоризонтални редови, со камен андезит - трахи андезит. Поврзувањето меѓу камењата е со продолжен малтер.

Ширина по надсидување на клупата е 0.50 м.

Висина по надсидување 0.50 м од нивото на подот.

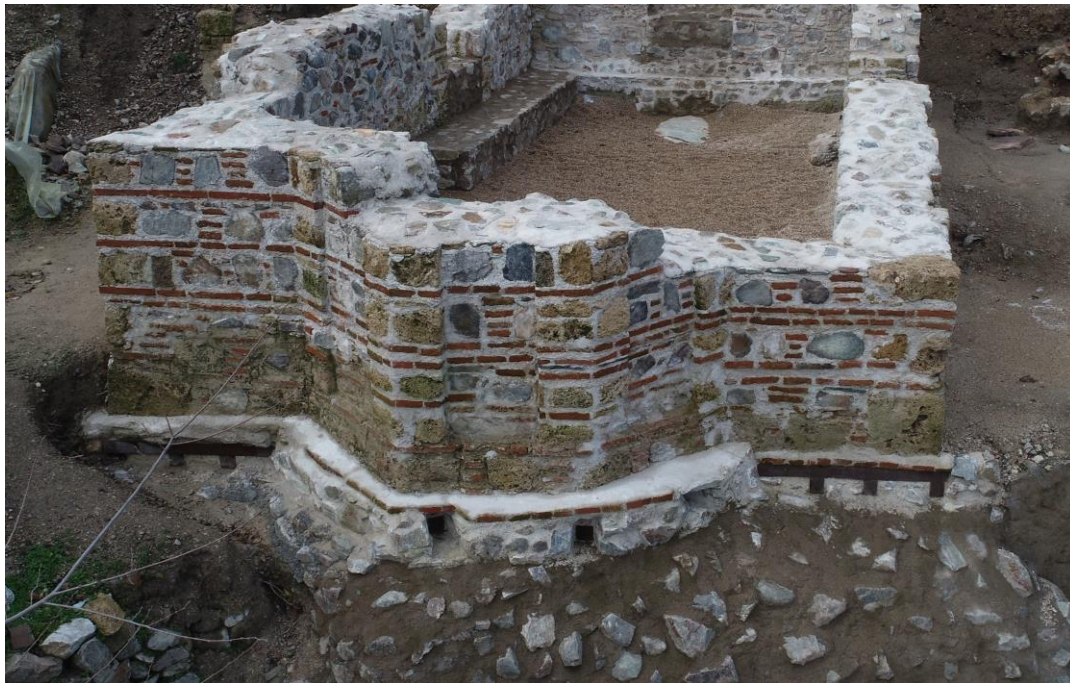
Сл.6 Источен ѕид по конзервацијата и реставрацијата снимено од исток

Источен сид: од 0.80 до 1.80 м, надсидувањето изведено е каскадно од север кон југ, пратејќи ја линијата на сидот по археолошкото истражување.
