ИЗВЕШТАЈ

Од извршените конзерваторско работи на западниот одбранбен ѕид од фортификацијата и на објект 10 на Цари Мали Град село Белчин - Самоков

Западен одбранбен ѕид од фортификацијата на Цари Мали Град

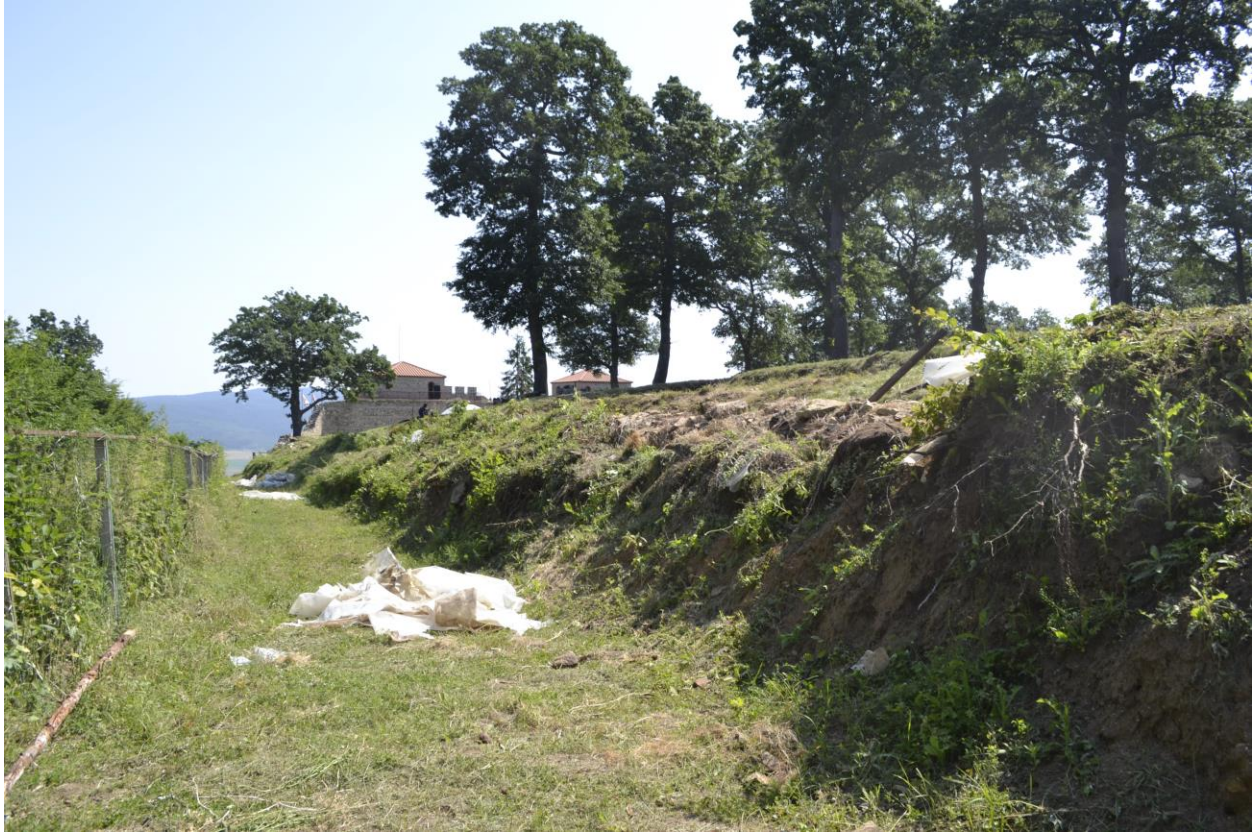
Сл.1 Поглед од југ на западната фасада на западниот одбранбен ѕид од фортификацијата

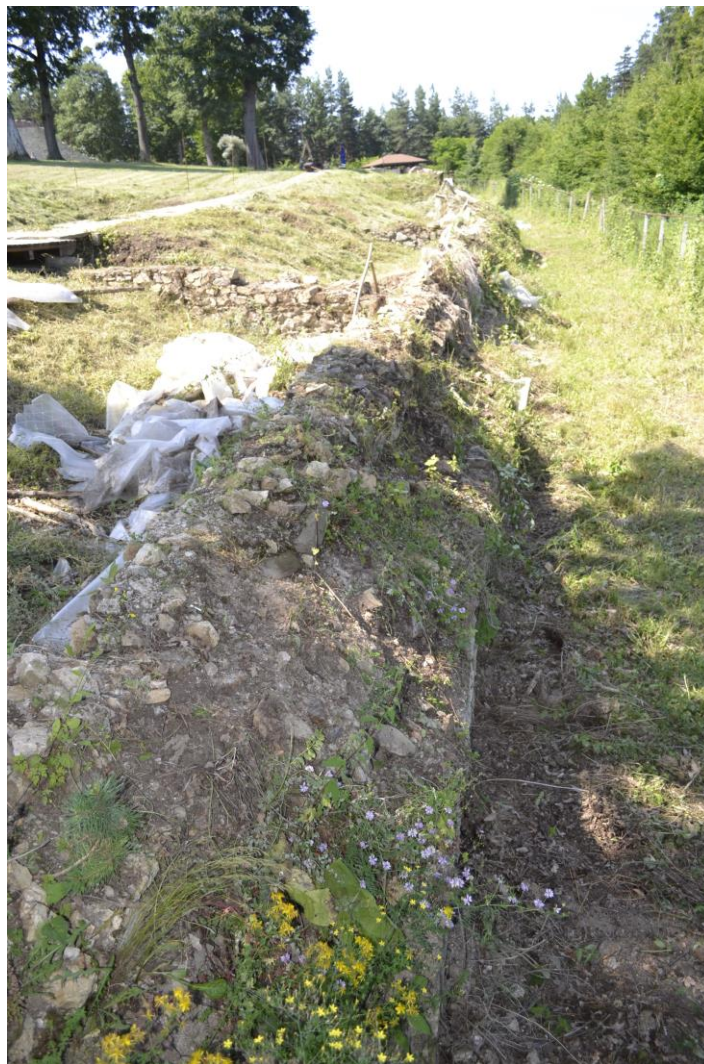
Сл.2 Поглед од север на западната фасада и на круната на западниот одбранбен ѕид од фортификацијата

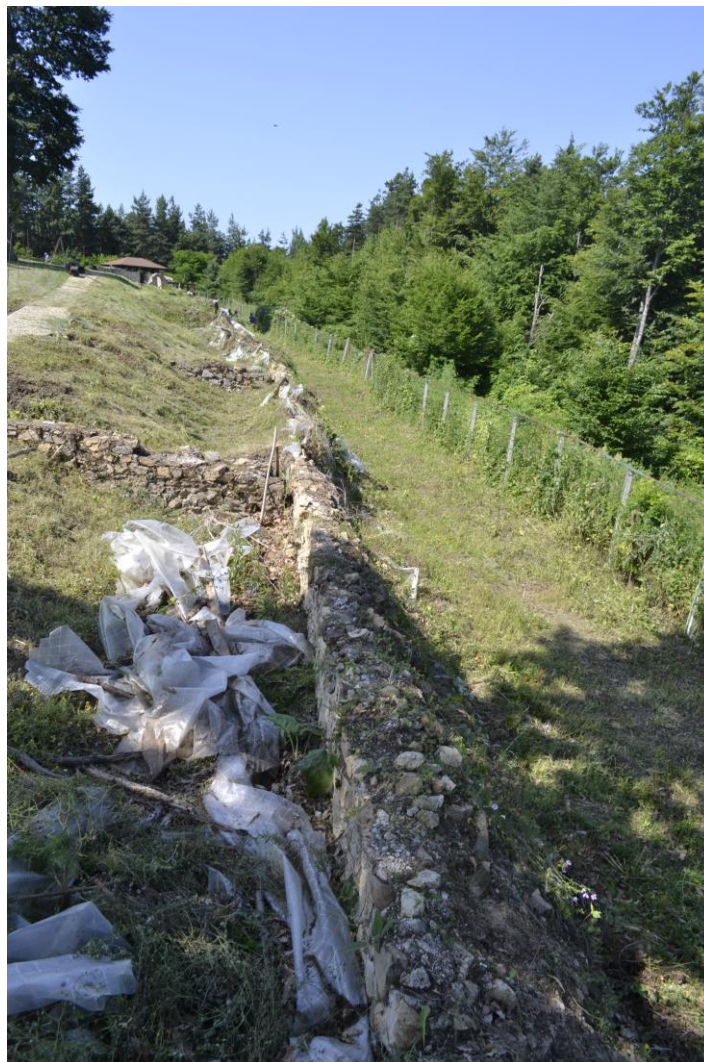
Сл.3 Поглед од север на источната фасада и на круната на западниот одбранбен ѕид од фортификацијата

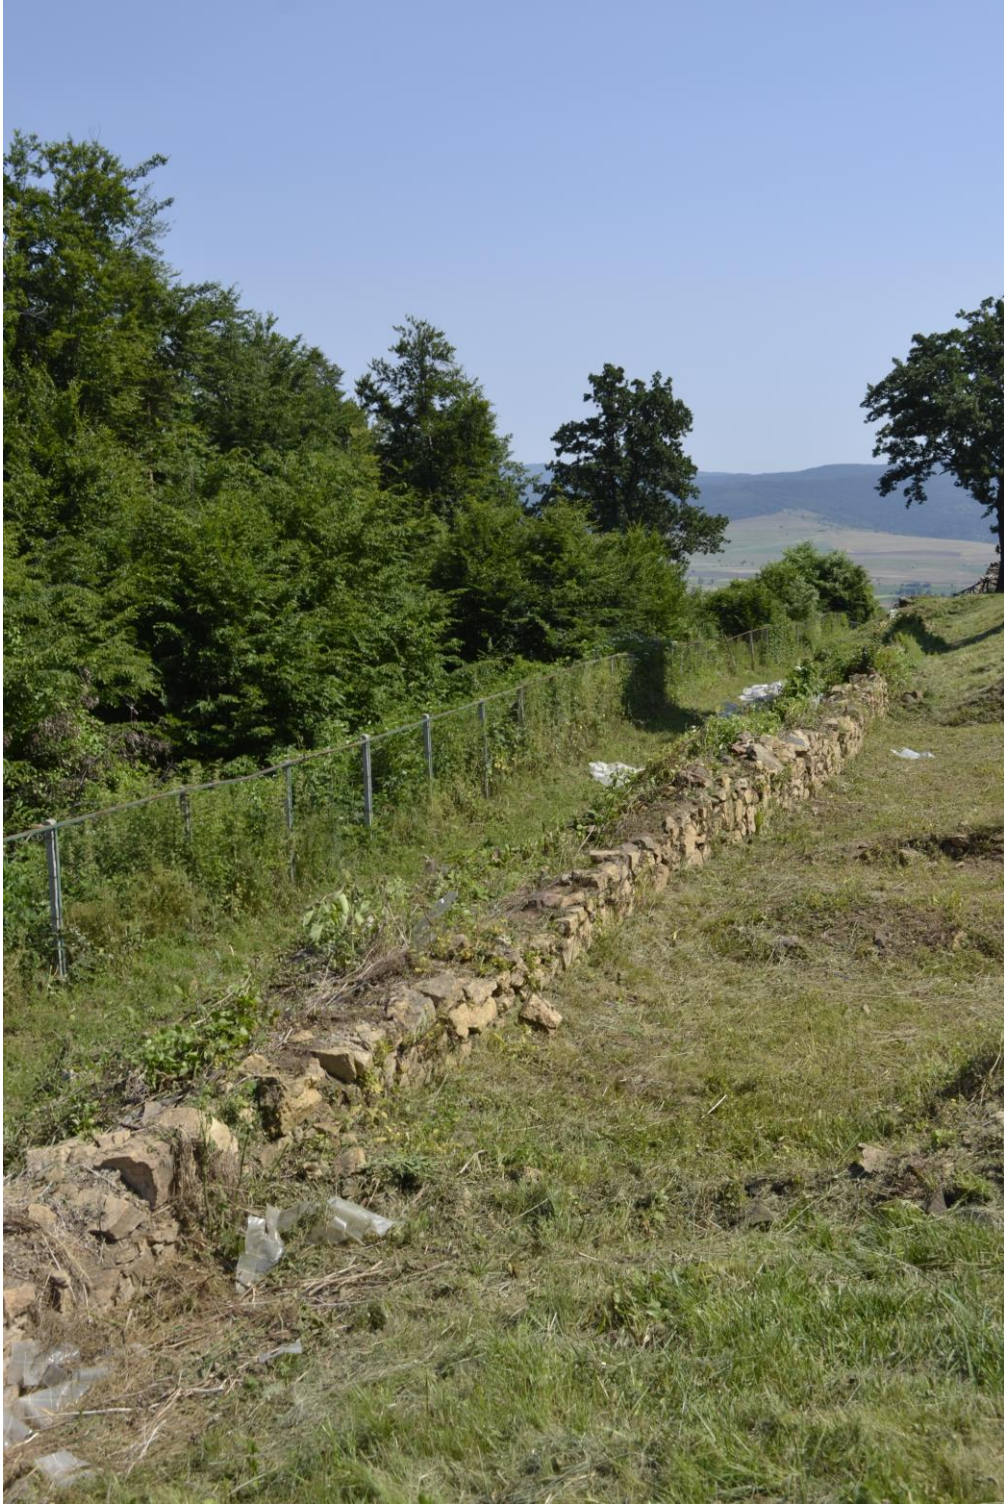
Сл.4 Поглед од југ на источната фасада на западниот одбранбен ѕид од фортификацијата

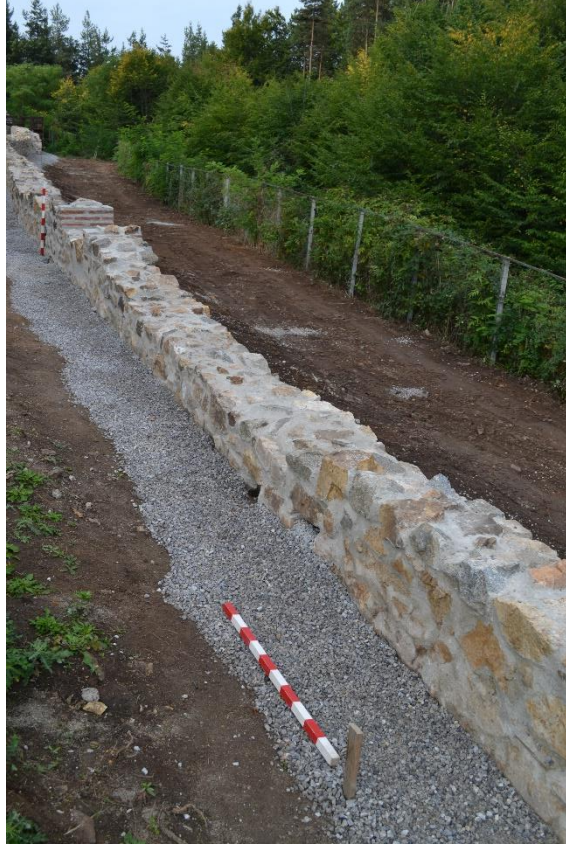
Сектор 7: На почетокто на овој извештај, спомнавме дека целиот одбранбен ѕид ќе биде демонтиран, поради неговиот наклон кон запад. По монтирањето и кај двете фасади е на ниво на субструкција, само кај фасадите, додека успеавме делумно да го сочуваме јадрото на ѕидот.

Сл.5 Одбранбен западен ѕид, источна фасада (сектор 7),по конзервацијата

Сектор 7: источна фасада: 0.50 м – 0.80 м, западна фасада 1.20 м – 1.60 м. Во овој сектор влегува и потерната. При конзервацијата вратени се сите камења и тули и направени се мали надсидувања, така висината на потерната сега изнесува 1.10 м.:

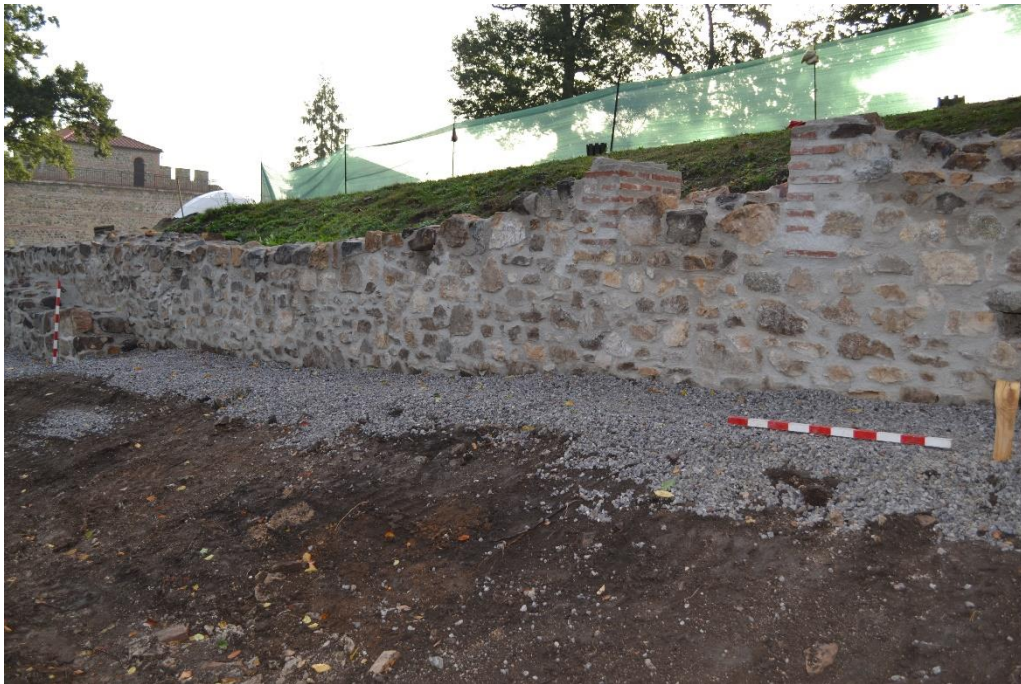
Сл.6 Одбранбен западен ѕид, западна фасада (сектор 7),по конзервацијата

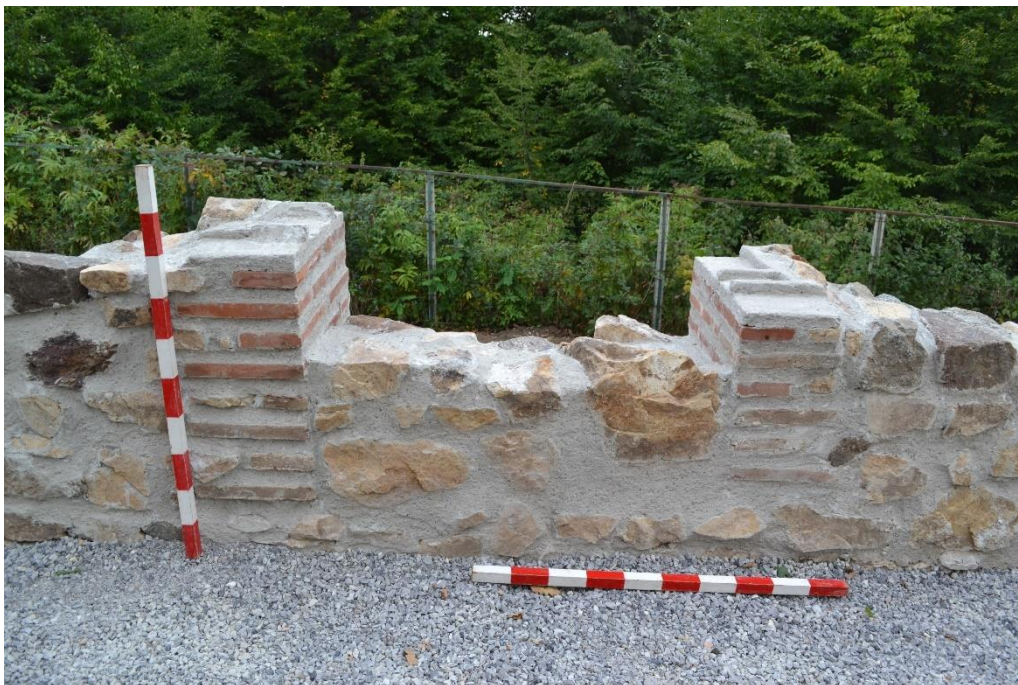
Сл.7 Одбранбен западен ѕид, источна фасада – потерна (сектор 7), по конзервацијата

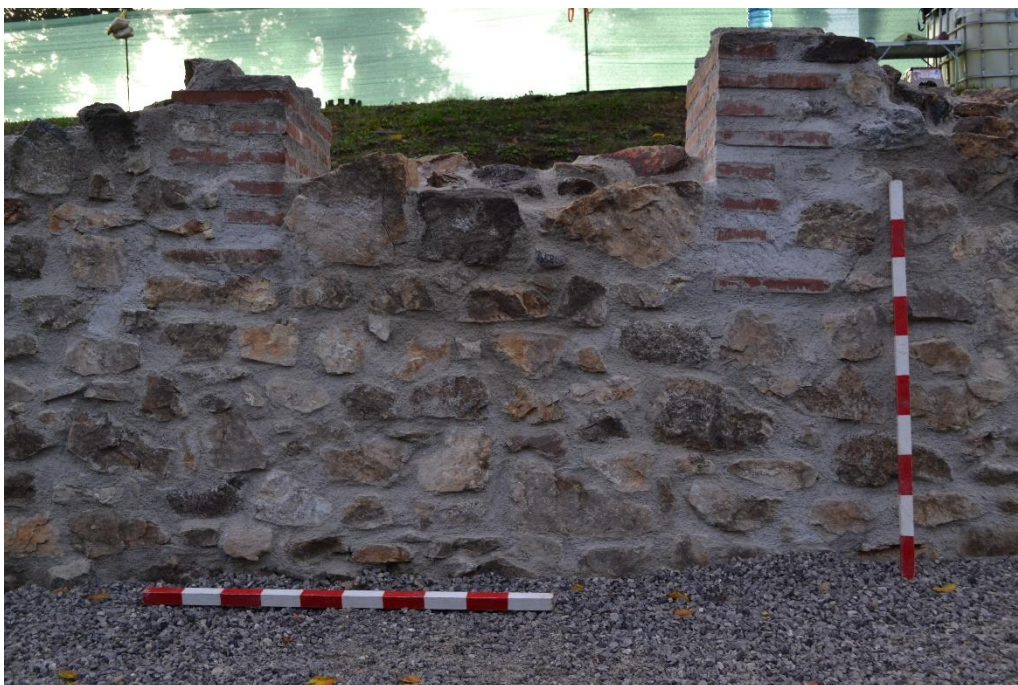
Сл.8 Одбранбен западен ѕид, западна фасада – потерна (сектор 7), по конзервацијата

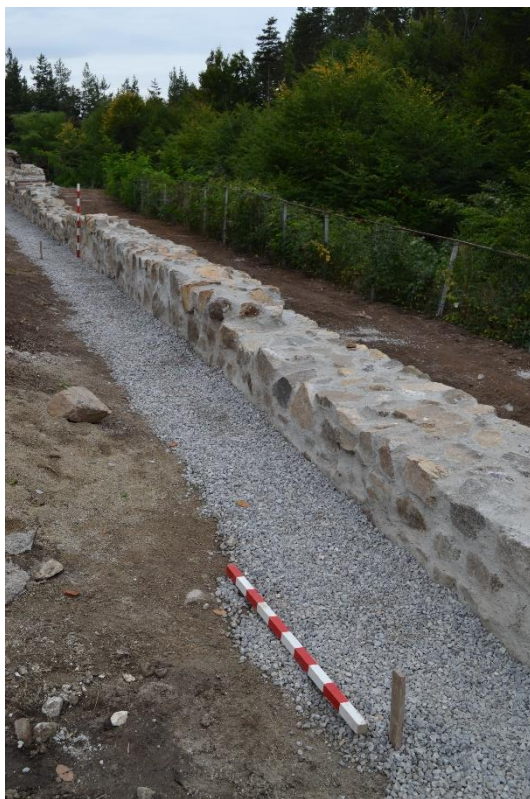
Сектор :8 внатрешен ѕид: источна фасада 0.10 м – 0.40 м и надворешен ѕид, западна фасада 0.20 м – 0.40 м, фасадата, додека јадрото е со поголема сочуваност.

Сл.9 Одбранбен западен ѕид, источна фасада (сектор 8), по конзервацијата

Сектор :8 внатрешен сид: источна фасада 0.30 м – 0.60 м и надворешен сид, западна фасада 0.40 м – 0.90 м, фасадата, додека јадрото е со поголема висина во однос на фасада на сидот.

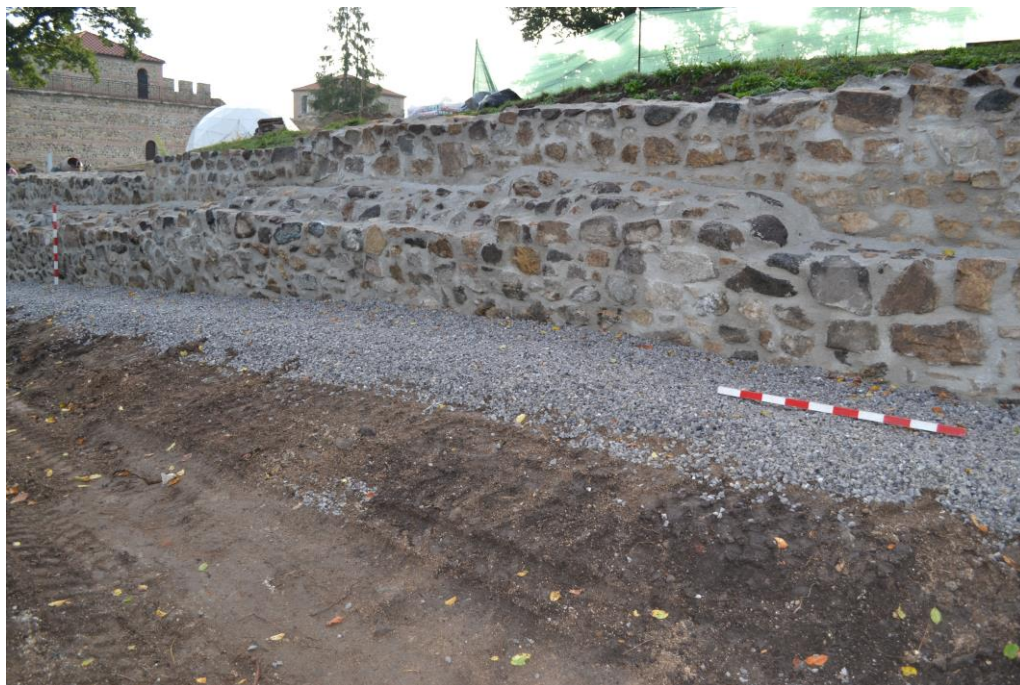
Сл. 10 Одбранбен западен ѕид, западна фасада (сектор 8), по конзервацијата

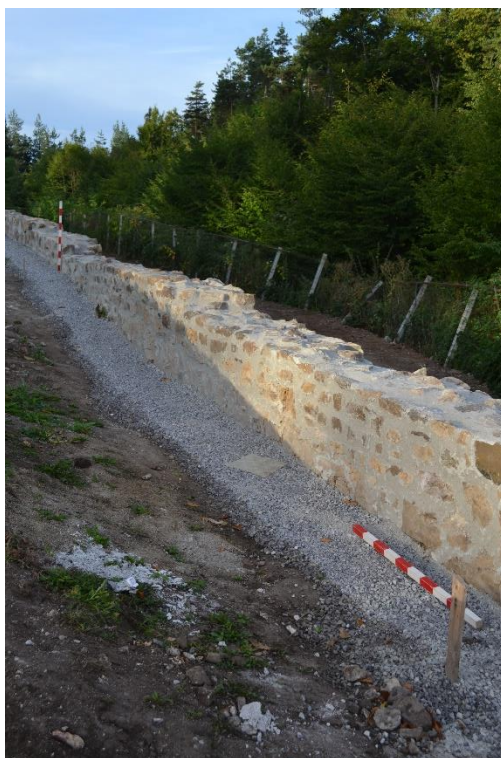
Сектор 9: внатрешен ѕид: источна фасада 0.20 м – 0.50 м и надворешен ѕид, западна фасада 0.20 м – 0.70 м.

Сл.11 Одбранбен западен ѕид, источна фасада (сектор 9), по конзервацијата

Сектор 9: внатрешен сид: источна фасада 0.20 м – 0.50 м и надворешен сид, западна фасада 0.60 м – 1.20 м.

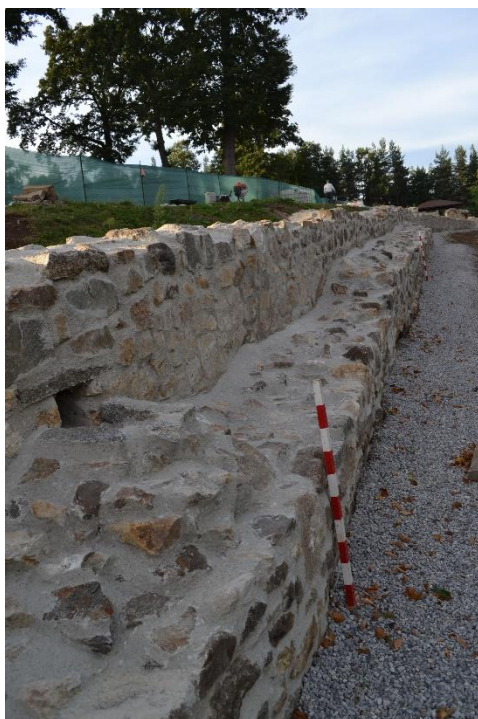
Сл.12 Одбранбен западен ѕид, источна фасада (сектор 9), по конзервацијата

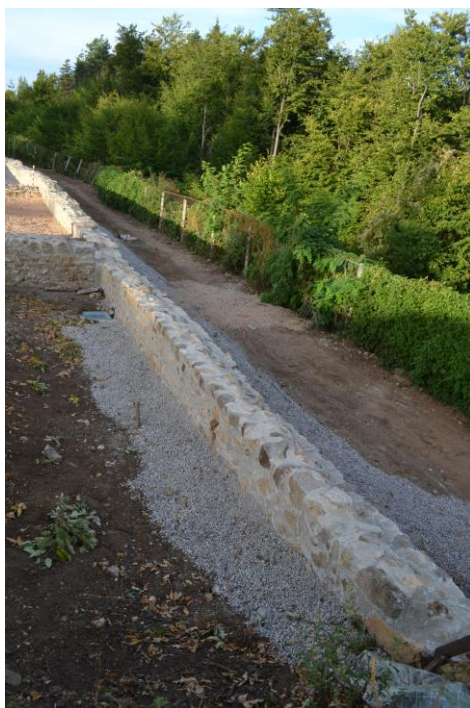
Сектор 10: внатрешен сид: источна фасада 0.20 м – 0.40 м и надворешен сид, западна фасада 0.00 м – 0.40м.

Сектор 11 и 12: внатрешен сид: источна фасада 0.20 м – 0.40 м и надворешен сид, западна фасада 0.20 м – 0.80 м.

Сл.13 Одбранбен западен ѕид, источна фасада (сектор 10,11 и 12), по конзервацијата

Сектор 10, 11 и 12: внатрешен сид: источна фасада 0.40 м – 0.70 м и надворешен сид, западна фасада 0.40 м – 0.80 м.

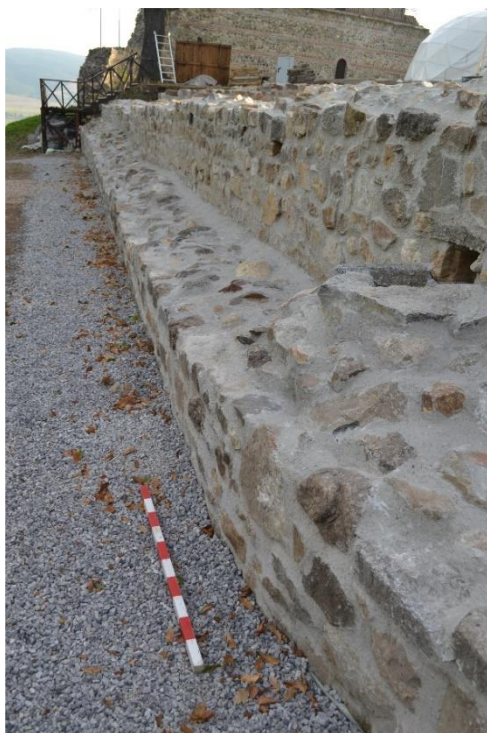
Сл.14 Одбранбен западен ѕид, западна фасада (сектор 10,11 и 12), по конзервацијата

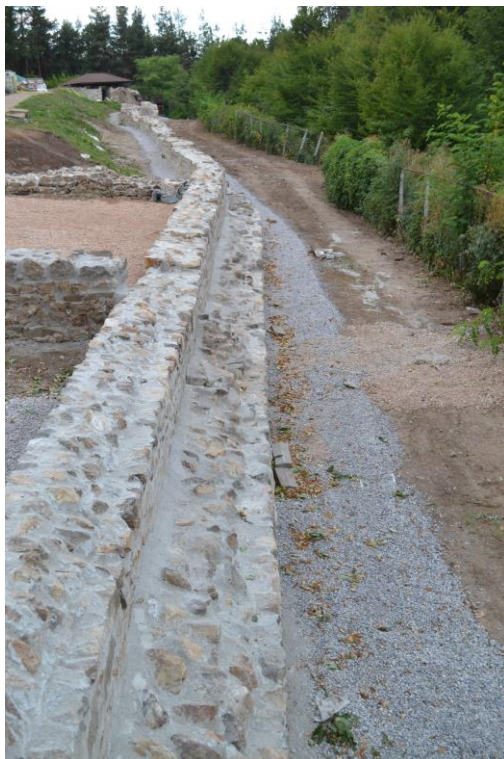
Сл.15 Панорама на западен одбранбен ѕид, снимен од север

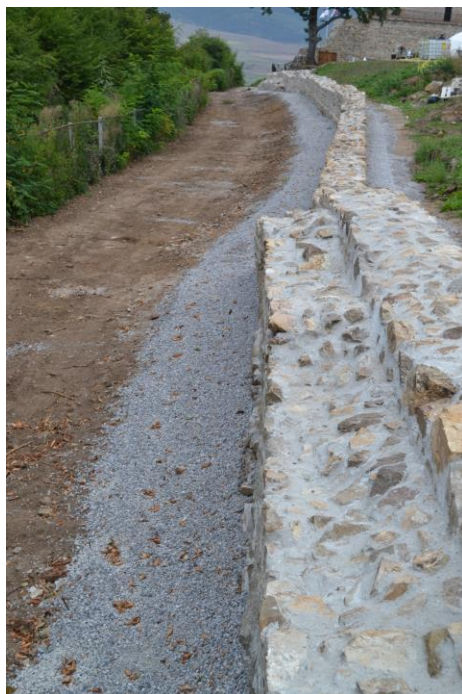
Сл.16 Панорама на западен одбранбен ѕид, снимен од југ
