ПОДЕКС – ПОВЕКС '24

ТЕХНИЧКО РЕШЕНИЕ ЗА НЕПРЕДВИДЕНИ УСЛОВИ-ПОСТОЕЊЕ НА ПОДЗЕМНИ РУДАРСКИ РАБОТИ ПРИ ИЗГРАДБА НА ЕКСПРЕСЕН ПАТ

Апстракт: При изградба на Експресниот пат А2, Крива Паланка-Страцин, делница Длабочица – Чатал, еден од предизвиците со кои се соочивме беше постоење на подземен рудник под дел од трасата која го дефинира идниот експресен пат. Основниот проект не предвидел дека во дел од трасата, поточно под Усек 9 се наоѓаат стари подземни рударски простории, на длабочина од 10-15 метри под коловозната конструкција. За таа цел се изработени детални геотехнички истраги, по што е предложено техничко решение. Техничкото решение предвидува изведба на повеќе зафати меѓу кои: изградба на потпорна конструкција фундирана на колови кои би го стабилизирале делот под коловозот и би оневозможиле формирање на клизна рамнина кај подземната галерија во тој дел од трасата. Потоа, замена на материјал од подтлото на коловозот со тампонски материјал и зајакнување на тој дел со поставување на геокомпозит од геотекстил и георешетка. И на крај изработка на конструкција фундирана на колови од двете страни на нископите, со изработка на преодна плоча над нив, со цел прифаќање на товарите од вози

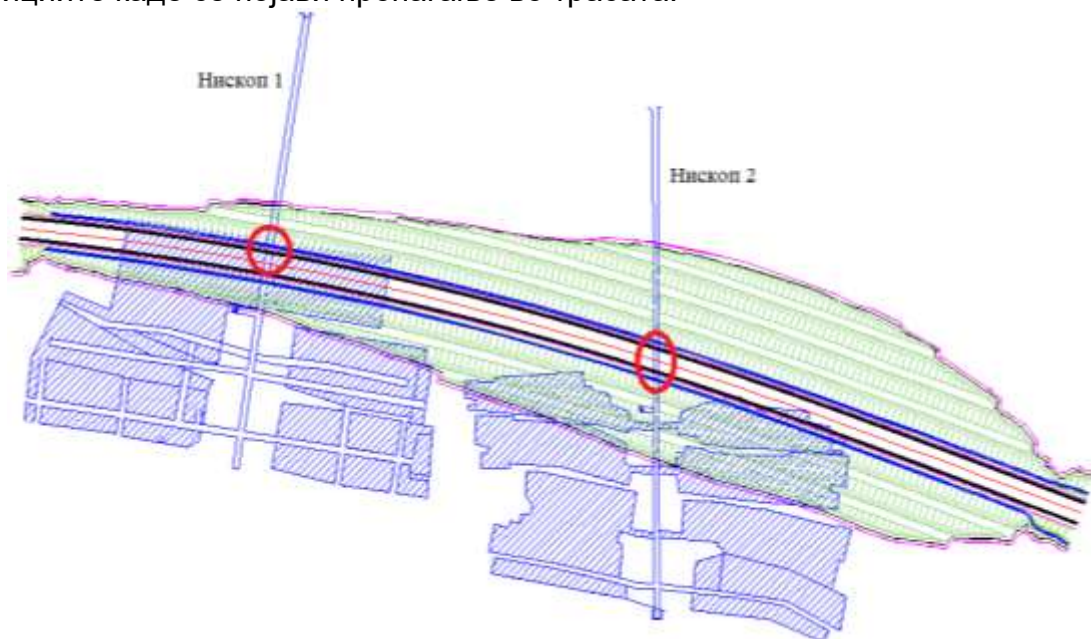
Добиената документација од старите рударски работи укажува на преминување на трасата на експресниот пат преку истите (сл. 1). Со црвена боја се обележани позициите каде се појави пропаѓање во трасата.

Слика 1. Поставеност на подземните рударски работи-нископи и галерии (со сина боја) во однос на протегање на трасата (карта од 1998 год. геореференцирана од И. Ивановски)

Со ова е утврдено дека коловозната конструкција се пресекува со Нископ 1 и Нископ 2, како и со дел од подземните рударски галерии. Пропаѓањата кои се појавија при ископ на Усекот се совпаѓаат со позициите на нископите. При детално истражување на теренот се пронајдени и влезовите во двата нископи

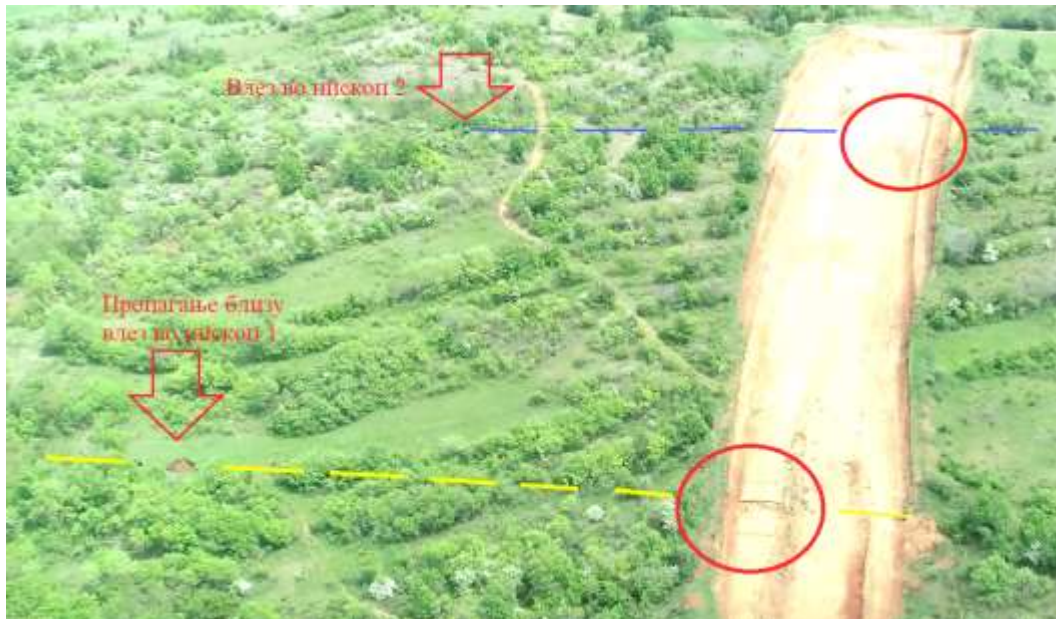
(сл. 2 и 4). При тоа е забележано дека веднаш по почетокот на Нископ 1 постои зарушување бидејќи тие делови од нископот беа релативно плитко под земја (сл. 2). Кај Нископ 2 влезот беше во релативно добра состојба. При тоа пропаѓањето кај Нископ 1 беше од поголеми размери (сл. 3) а кај Нископ 2 од помали размери.

Слика 2. Проекција на позициите на нископите спрема усек 9

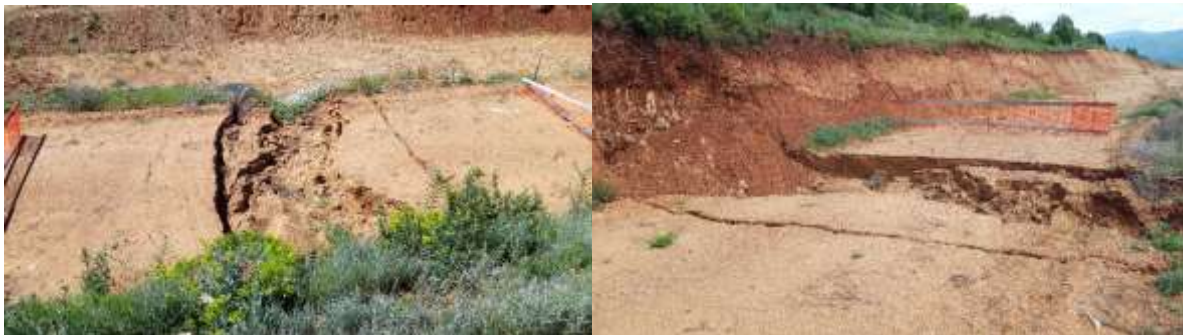
Слика 3. Пропаѓање на земјиште кај нископ 1

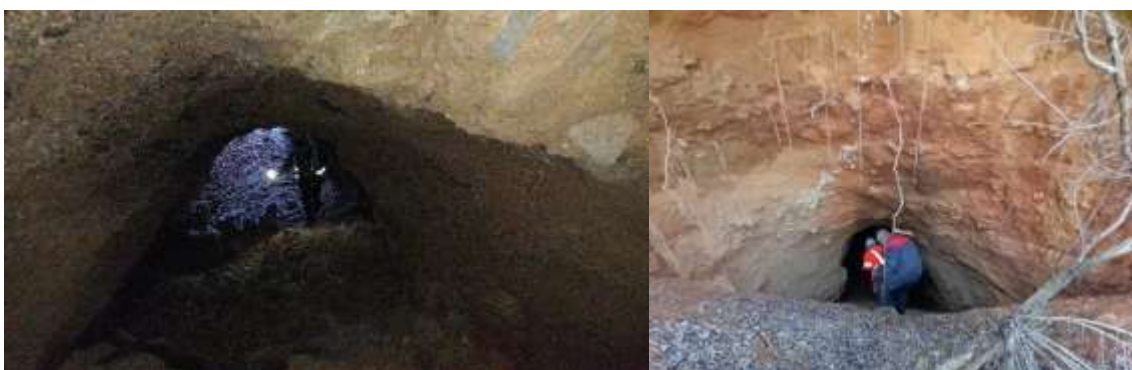
Слика 4. Влез во нископ 2

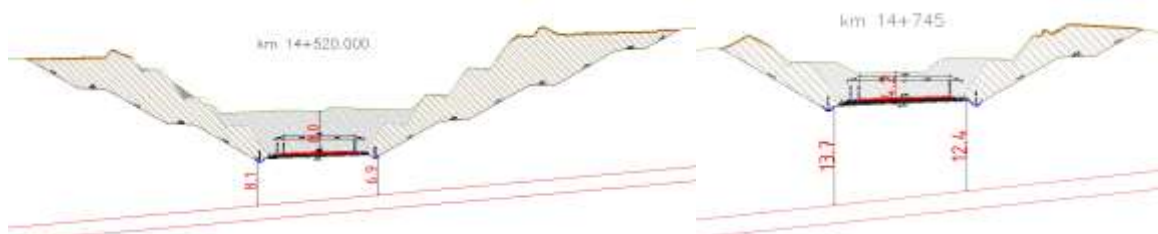
подграда за време на откопувањето на глината, а по завршувањето на откопот, дел од дрвената подграда е отстранета, а дел останал зарушен во откопите заедно со кровинскиот материјал [5]. Извозните нископи и транспортните ходници биле со широчина до два метри и висина до два метри, додека галериите се со висина околу 2 метри но во должина се протегаат и по стотина метри. Подземните простории од кои се експлоатирала глината го следеле падниот агол на бентонитскиот слој. На овој дел, поради положбата и распространетоста на рудното тело кое има слоевита форма со дебелина од 2-5m, субхоризонтален пад кон југ, и се наоѓа на 20-30m под површината на теренот, бентонитските глини се експлоатирале со методот на подземна експлоатација со зарушување на кровината, со изведените два нископи за влез, северно од десната косина на усекот. И двата нископи според проектното решение имаат пад од 9-11° (слика 5).

Слика 5. Попречни профили: а) позиција на Нископ 1 б) позиција на Нископ 2

Во времето кога се вршени истрагите усекот не беше ископан целосно, така да во тој момент може да кажеме дека Нископ 1 е лоциран на околу 17m под тогашното ниво на истраги, а Нископ 2 на околу 15m (сл. 5).

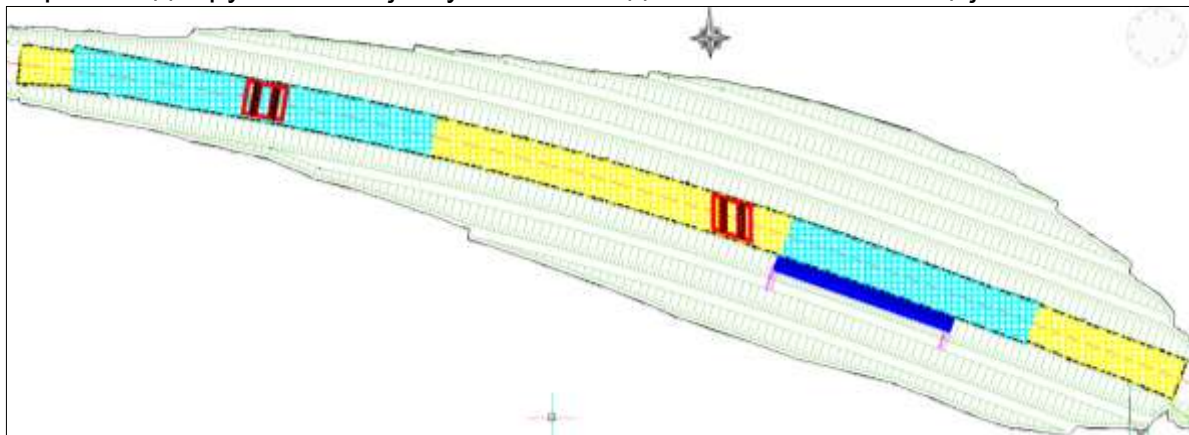
Слика 6. Приказ на техничко решение

Со проектната документација е предвидено посебно да се третираат зоните на нископите и пошироките зони кои се преклопуваат со поранешните подземни простории (сл.6). Првото решение опфаќа заштита на зони кај нископи, а второто опфаќа подобрување и зајакнување на подлогата и стабилизација на косина.

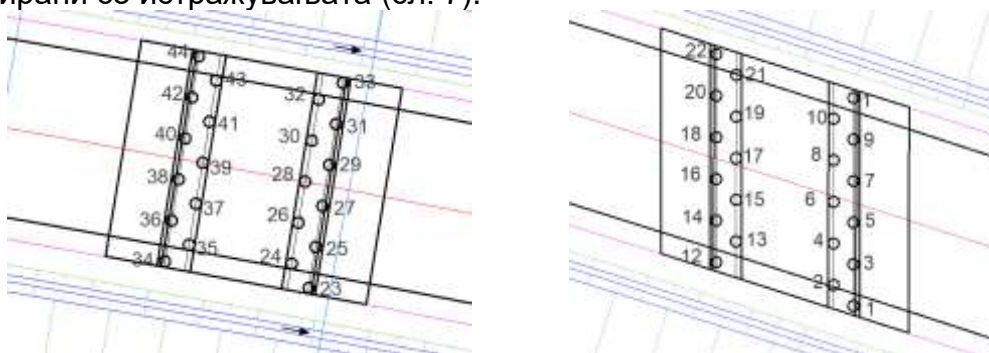
Слика 7. Техничко решение со конструкции фундирани на колови кај а) Нископ 1 б) Нископ 2

Првото техничко решение [3] се однесува на санација на деловите од трасата кои се над Нископ 1 и 2. Тоа опфаќа две конструкции кои се предвидени за “премостување” на зоните околу подземните премини на Нископ 1 и Нископ 2 (обележани со црвена боја на сл. 6). Основната цел на конструкциите е да спречат слегнување на идниот коловоз од евентуално зарушување на подземните премини. Решението има за цел безбедно премостување на тие зони и пренесување на товарите надвор од тие зони на подлабоки носиви слоеви детектирани со истражувањата (сл. 7).

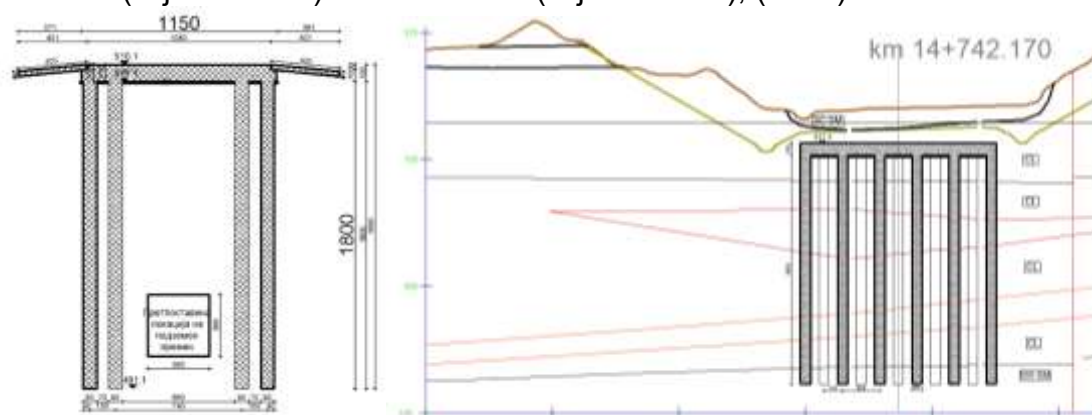
Слика 8. а) Карактеристичен попречен пресек на конструкцијата б) Геотехнички профил на локацијата и надолжен пресек на конструкцијата

Гледано во ситуација, конструкциите се поставени во правец на протегањето на подземните премини, кај Нископ 1 под агол од приближно 90° , додека кај нископ 2 под агол од приближно 72° со нивелетата. Конструкцијата е составена од дворедно поставени колови од двете страни, поставени на растојание од 1.5m помеѓу редовите, или на оскино растојание од 2.94m во секој ред (кај Нископ 1) и 3.0m (кај Нископ 2). Коловите се со дијаметар $\varnothing 800\text{mm}$ и должина од 18.0m. Истите се поврзани со надколова плоча со дебелина од 1.0m и димензии во основа 11.4x15.5m (кај Нископ 1) и 11.4x16.29m (кај Нископ 2). Од двете страни

се изведуваат преодни плочи со дебелина од 0.3m и димензии во основа 4.0x15.5m (кај Нископ 1) и 4.0x16.29m (кај Нископ 2), (сл. 8).

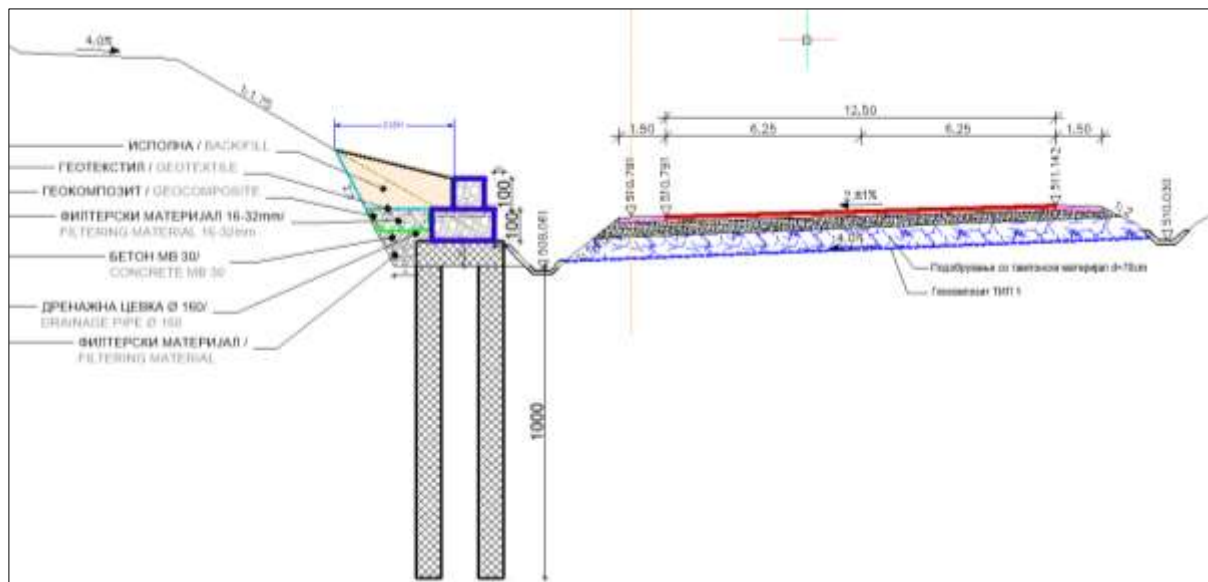
Слика 9. Карактеристичен пресек на подобрената и зајакната зона Тип 1 и попречен пресек на потпорната конструкција.

Ова техничко решение предвидува зајакнување со замена на слабиот глиновит материјал по основата на траса со крупнозрн камен материјал и дополнително поставување на геокompозити формирани од георешетки со геотекстили. Целта е да се формира зајакната подлога на коловозната конструкција за прифаќање на експлоатационите оптоварувања во делот на поплитките зони. За да се формира една целина без прекини, а со тоа обезбеди и рамномерност на слегнувањата вдоль трасата во таа зона, предвидено е подобрување да се изведе по должината на целиот Усек, вклучително и над конструкциите за премостување на нископите, каде може да се примени и помала дебелина на подобрување (исполнување на просторот до кота на нивелета). Кај ТИП 1 (*обележано со светло сина боја на сл. 6*), како дополнување на она што е предвидено со основниот проект е предвидена замена на природниот материјал со дебелина од 70cm, и поставување геокompозит. Кај ТИП 2 (*обележана со жолта боја на сл. 6*), како дополнување на она што е предвидено со основниот проект е предвидена замена на природниот материјал со дебелина од 40cm, и поставување на геокompозит.

За ТИП 1, геокомпозитот е составен од неткаен геотекстил 500g/m^2 , и георешетка со јакост на затегање од 80kN во двата правца при 10% дилатација, тестиран по EN ISO 10319. За ТИП 2, геокомпозитот е составен од неткаен геотекстил 150g/m^2 , и георешетка со јакост на затегнување од 30kN во двата правца при 10% дилатација, тестиран по EN ISO 10319. Предвиден е и преклоп од 50cm на спојот на една со друга поставена ролна. Како материјал за замена/подобрување е користен тампонски материјал од кршен камен со зрна од $0\div 63\text{ mm}$.

При анализата на техничкото решение се појави дека дел од левата косина да има зголемен потенцијал за свлекување како резултат на влијанието од ослабените материјали во подлогата. Затоа на овој дел дополнително се изведе потпорна колова конструкција која има за цел да ги стабилизира почвените маси. Бидејќи критична клизна рамнина е утврдена подлабоко, фундарањето на армирано-бетонската потпорна конструкција е предвидена на колови (сл. 9). Конструкцијата е составена од дворедно (шаховски) поставени колови на осно растојание од 2.0 m помеѓу редовите и на осовинско растојание од 2.0m во секој ред. Коловите се со дијаметар $\varnothing 800\text{ mm}$ и должина од 10.0 m. Истите се поврзани со надколова плоча со дебелина од 0.8 m и широчина од 2.8 m. Над натколовата плоча е предвиден потпорен сид од габиони со висина од 2.0 m. Платформата од која се изведуваат коловите е на кота на основата на дренажниот канал. Во просторот меѓу косината и сидот предвидено е да се формира дренажа од дренажен материјал со фракции од $16\div 32\text{ mm}$, обвиткан со геотекстил мин 300g/m^2 и перфорирана ПВЦ цевка $\varnothing 160\text{ mm}$.

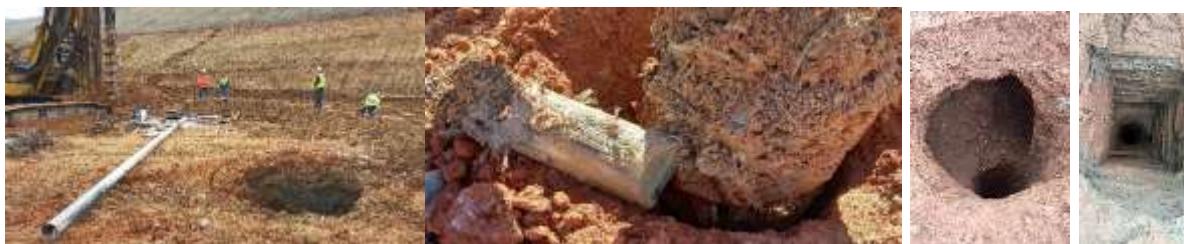
Изведба на коловите се изврши со специјализирана машинска гарнитура, при што технологијата на дупчење обезбеди вертикалност на армиранобетонските колови. При појава на подземна вода се користеа заштитни цевки – колони. При тоа, особено во делот на Нископ 2, при дупчењето се појавија делови од подграда (сл. 10а), непредвидени колапси на земјиште (сл. 10б и в), а се отвори и вентилационо окно со своја подграда (сл. 10в).

Слика 10. а) дрвена подграда б) колапс на земјиште при дупчење в) страничен отвор при дупчење г) вентилационо окно со подграда

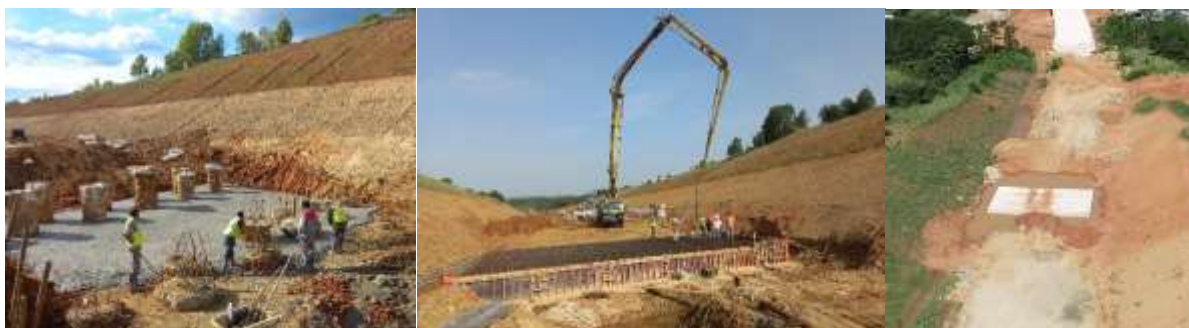
Слика 11. Изработка на колови и преодна плоча

Откако се постигне проектираната длабочина на коловите се поставува арматурниот кош изработен според арматурен детал. По поставување на арматурата се пристапува кон бетонирање на колот. На нивото на изведените колови, ниво на работна платформа, се изведува натколовата плоча на претходно поставен слој од посен бетон. После изведбата на натколовата плоча се изведуваат двете преодни плочи (сл.11).

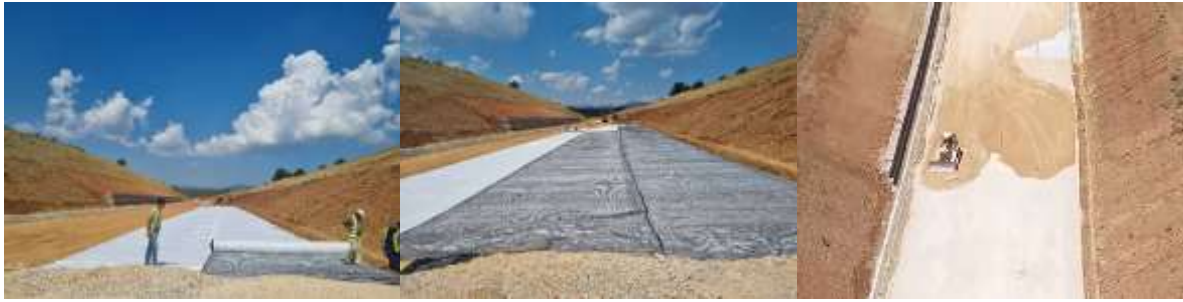
Слика 12. Подобрување на подлогата

За делот каде се изведува подобрувањето и зајакнувањето, се изврши машински ископ до потребната кота и попречен наклон, валирање и набивање на подлогата. Беше поставен геокомполит со соодветен преклоп од 50cm. Потоа се изврши распстилање и збивање на материјалот за подобрување во слоеви (40+30cm) (сл. 12).

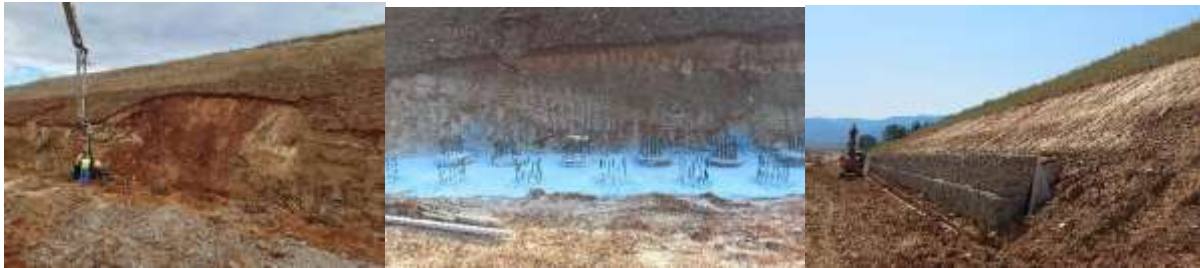
За изведба на потпорната конструкција, најпрвин беше изработена платформа за изведба на коловите. Работната косина се изработи со наклон од 2:1. Овој релативно стрмен наклон во вакви материјали придонесе да се создадат повеќе мали локални свлекувања на материјал, (сл. 13а).

Слика 13. Изработка на потпорна конструкција

Коловите се изработени по истиот принцип како и претходниот случај. По нивното испитување, во втора фаза се врши целосен машински ископ до коџа за поставување на посен бетон. Потоа се изработи потпорната конструкција од габионски кошери, позади ѕидот од габиони се изведе дренажата, а останатиот простор помеѓу косината и ѕидот е насипан со локален материјал (сл. 13).
