Технологија на подземна и површинска експлоатација на
минерални сировини

ТЕХНИЧКО РЕШЕНИЕ ЗА НЕПРЕДВИДЕНИ УСЛОВИ-ПОСТОЕЊЕ НА ПОДЗЕМНИ РУДАРСКИ РАБОТИ ПРИ ИЗГРАДБА НА ЕКСПРЕСЕН ПАТ

Апстракт: При изградба на Експресниот пат А2, Крива Паланка-Страцин, делница Длабочица – Чатал, еден од предизвиците со кои се соочивме беше постоење на подземен рудник под дел од трасата која го дефинира идниот експресен пат. Основниот проект не предвидел дека во дел од трасата, поточно под Усек 9 се наоѓаат стари подземни рударски простории, на длабочина од 10-15 метри под коловозната конструкција. За таа цел се изработени детални геотехнички истраги, по што е предложено техничко решение. Техничкото решение предвидува изведба на повеќе зафати меѓу кои: изградба на потпорна конструкција фундирана на колови кои би го стабилизирале делот под коловозот и би оневозможиле формирање на клизна рамнина кај подземната галерија во тој дел од трасата. Потоа, замена на материјал од подтлото на коловозот со тампонски материјал и зајакнување на тој дел со поставување на геокомполит од геотекстил и георешетка. И на крај изработка на конструкција фундирана на колови од двете страни на нископите, со изработка на преодн

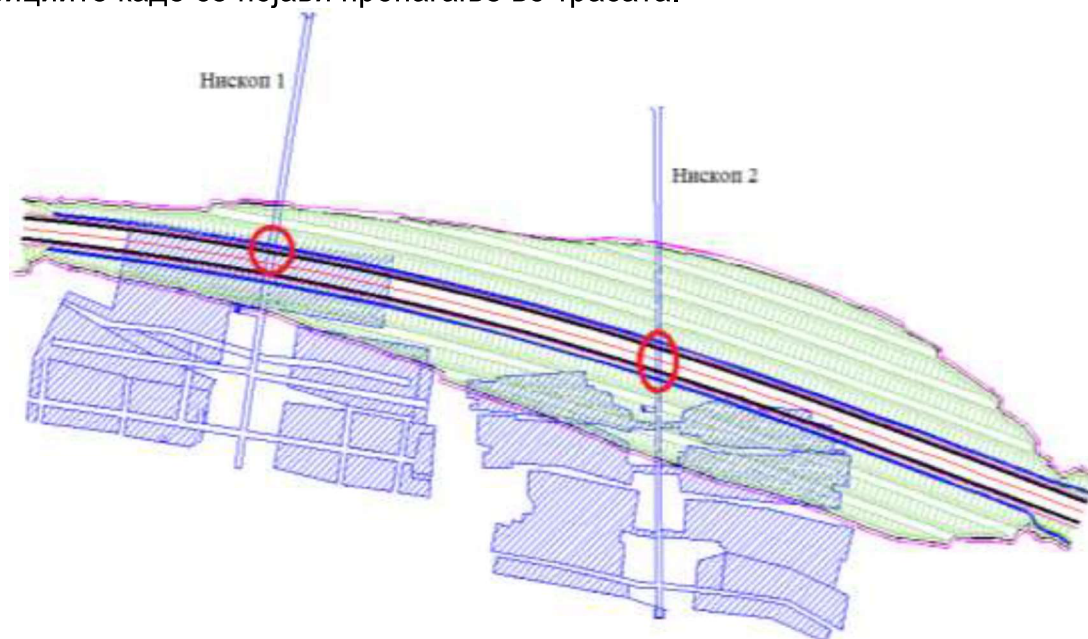
Добиената документација од старите рударски работи укажува на преминување на трасата на експресниот пат преку истите (сл. 1). Со црвена боја се обележани позициите каде се појави пропаѓање во трасата.

Слика 1. Поставеност на подземните рударски работи-нископи и галерии (со сина боја) во однос на протегање на трасата (карта од 1998 год. геореференцирана од И. Ивановски)

Со ова е утврдено дека коловозната конструкција се пресекува со Нископ 1 и Нископ 2, како и со дел од подземните рударски галерии. Пропаѓањата кои се појавија при ископ на Усекот се совпаѓаат со позициите на нископите. При детално истражување на теренот се пронајдени и влезовите во двата нископи

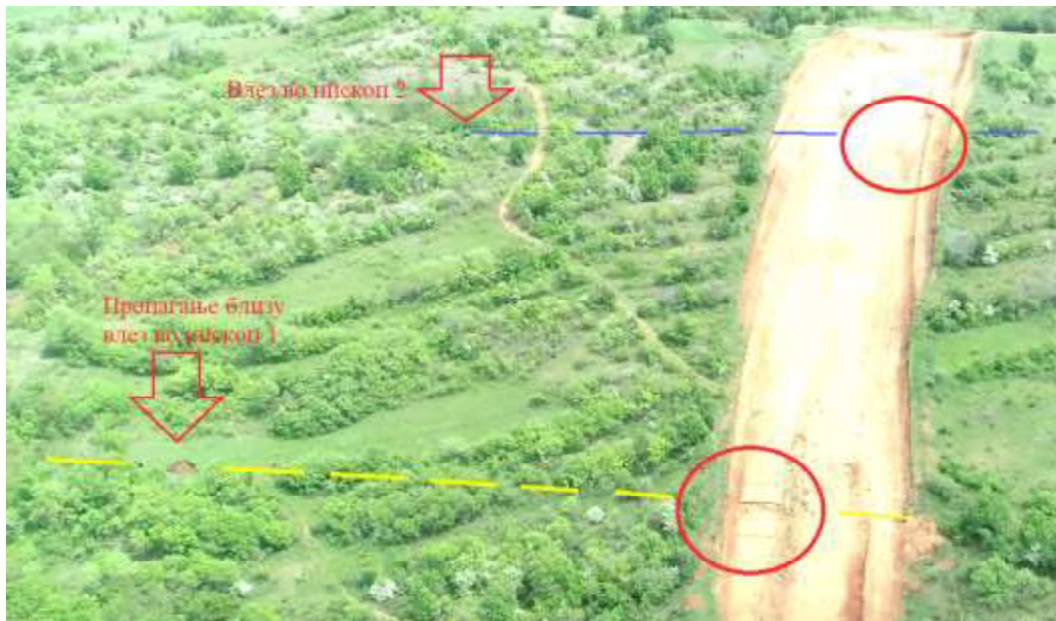
(сл. 2 и 4). При тоа е забележано дека веднаш по почетокот на Нископ 1 постои зарушување бидејќи тие делови од нископот беа релативно плитко под земја (сл. 2). Кај Нископ 2 влезот беше во релативно добра состојба. При тоа пропаѓањето кај Нископ 1 беше од поголеми размери (сл. 3) а кај Нископ 2 од помали размери.

Слика 2. Проекција на позициите на нископите спрема усек 9

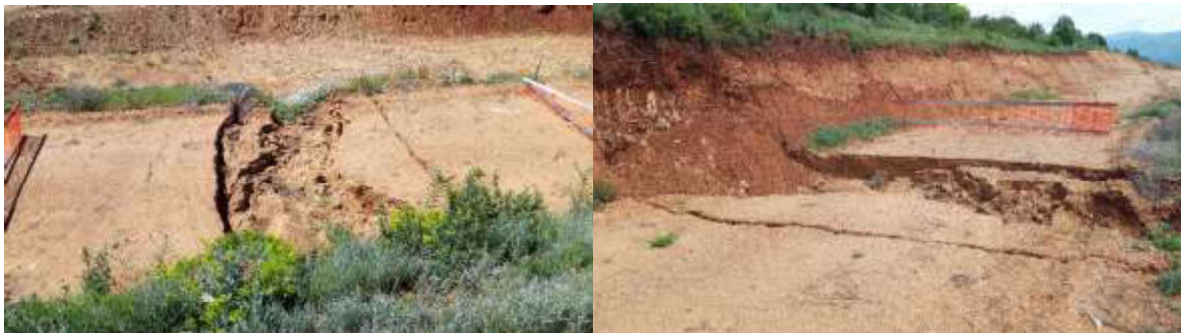
Слика 3. Пропаѓање на земјиште кај нископ 1

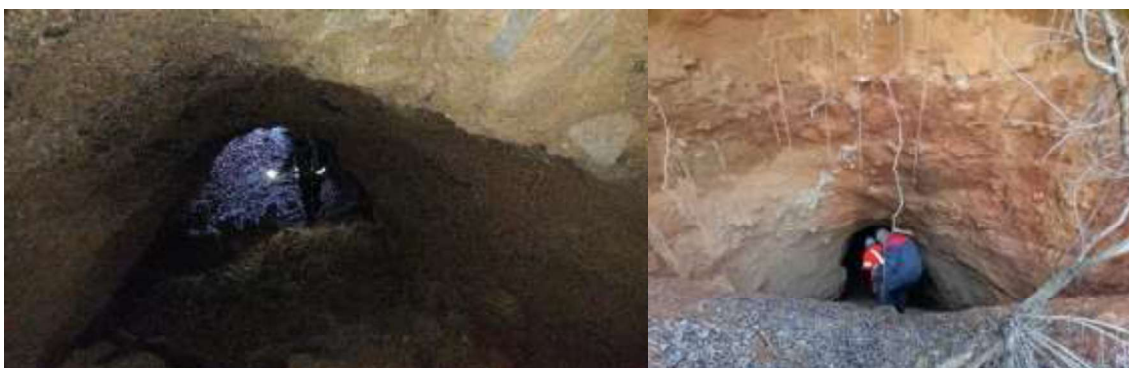
Слика 4. Влез во нископ 2

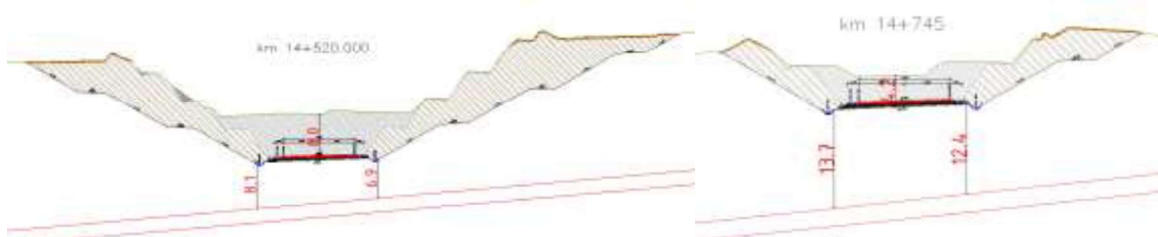
подграда за време на откопувањето на глината, а по завршувањето на откопот, дел од дрвената подграда е отстранета, а дел останал зарушен во откопите заедно со кровинскиот материјал [5]. Извозните нископи и транспортните ходници биле со широчина до два метри и висина до два метри, додека галериите се со висина околу 2 метри но во должина се протегаат и по стотина метри. Подземните простории од кои се експлоатирала глината го следеле падниот агол на бентонитскиот слој. На овој дел, поради положбата и распространетоста на рудното тело кое има слоевита форма со дебелина од 2-5m, субхоризонтален пад кон југ, и се наоѓа на 20-30m под површината на теренот, бентонитските глини се експлоатирале со методот на подземна експлоатација со зарушување на кровината, со изведените два нископи за влез, северно од десната косина на усекот. И двата нископи според проектното решение имаат пад од 9-11° (слика 5).

Слика 5. Попречни профили: а) позиција на Нископ 1 б) позиција на Нископ 2

Во времето кога се вршени истрагите усекот не беше ископан целосно, така да во тој момент може да кажеме дека Нископ 1 е лоциран на околу 17m под тогашното ниво на истраги, а Нископ 2 на околу 15m (сл. 5).

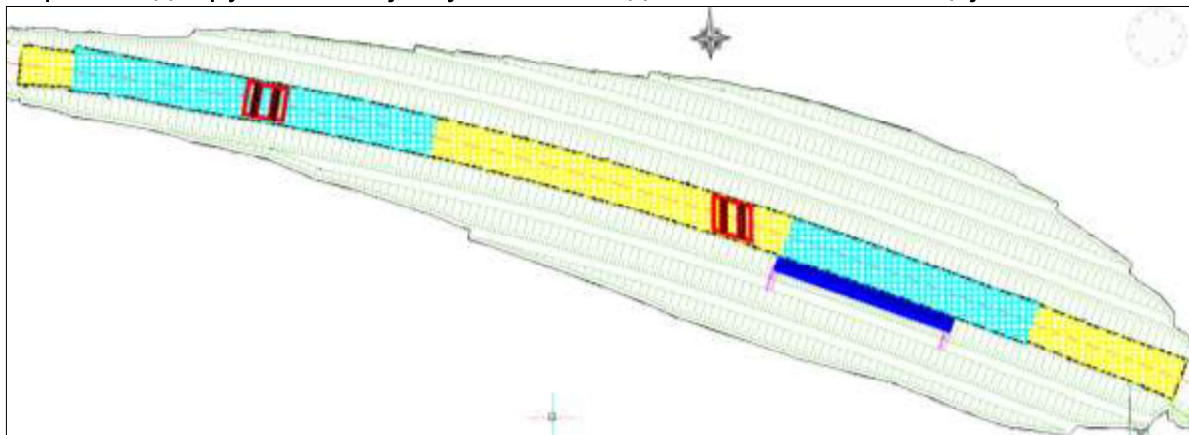
Слика 6. Приказ на техничко решение

Со проектната документација е предвидено посебно да се третираат зоните на нископите и пошироките зони кои се преклопуваат со поранешните подземни простории (сл.6). Првото решение опфаќа заштита на зони кај нископи, а второто опфаќа подобрување и зајакнување на подлогата и стабилизација на косина.

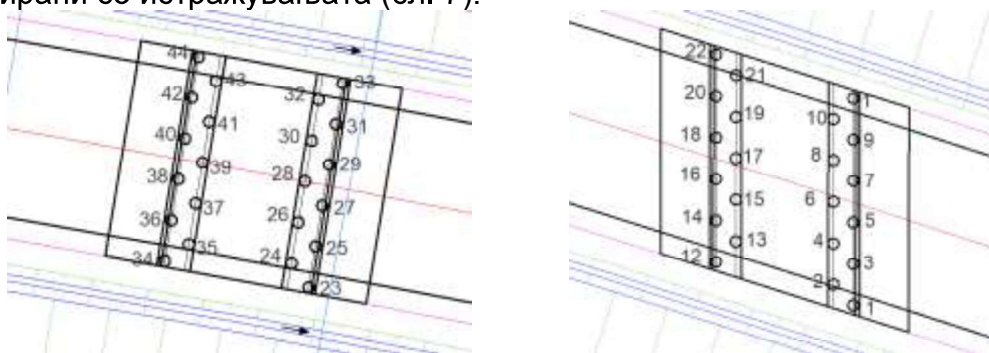
Слика 7. Техничко решение со конструкции фундирани на колови кај а) Нископ 1 б) Нископ 2

Првото техничко решение [3] се однесува на санација на деловите од трасата кои се над Нископ 1 и 2. Тоа опфаќа две конструкции кои се предвидени за “премостување” на зоните околу подземните премини на Нископ 1 и Нископ 2 (обележани со црвена боја на сл. 6). Основната цел на конструкциите е да спречат слегнување на идниот коловоз од евентуално зарушување на подземните премини. Решението има за цел безбедно премостување на тие зони и пренесување на товарите надвор од тие зони на подлабоки носиви слоеви детектирани со истражувањата (сл. 7).

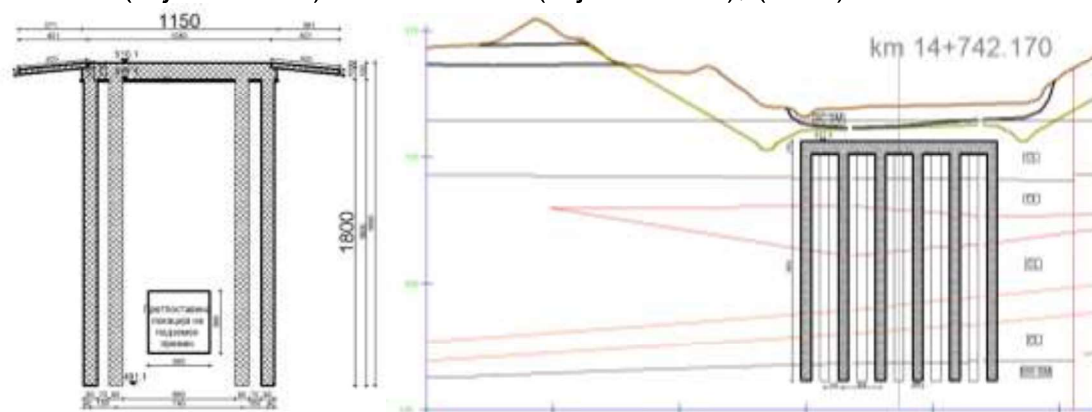
Слика 8. а) Карактеристичен попречен пресек на конструкцијата б) Геотехнички профил на локацијата и надолжен пресек на конструкцијата

Гледано во ситуација, конструкциите се поставени во правец на протегањето на подземните премини, кај Нископ 1 под агол од приближно 90° , додека кај нископ 2 под агол од приближно 72° со нивелетата. Конструкцијата е составена од дворедно поставени колови од двете страни, поставени на растојание од 1.5m помеѓу редовите, или на оскино растојание од 2.94m во секој ред (кај Нископ 1) и 3.0m (кај Нископ 2). Коловите се со дијаметар $\varnothing 800\text{mm}$ и должина од 18.0m. Истите се поврзани со надколова плоча со дебелина од 1.0m и димензии во основа 11.4x15.5m (кај Нископ 1) и 11.4x16.29m (кај Нископ 2). Од двете страни

се изведуваат преодни плочи со дебелина од 0.3m и димензии во основа 4.0x15.5m (кај Нископ 1) и 4.0x16.29m (кај Нископ 2), (сл. 8).

Конструкцијата (плочата) е поставена на кота 511.3 mNV (кај Нископ 1) и 510.1mNV (кај Нископ 2). Просторот до нивелетата се исполнува со материјал согласно проектот за коловозна конструкција и решението за подобрување.

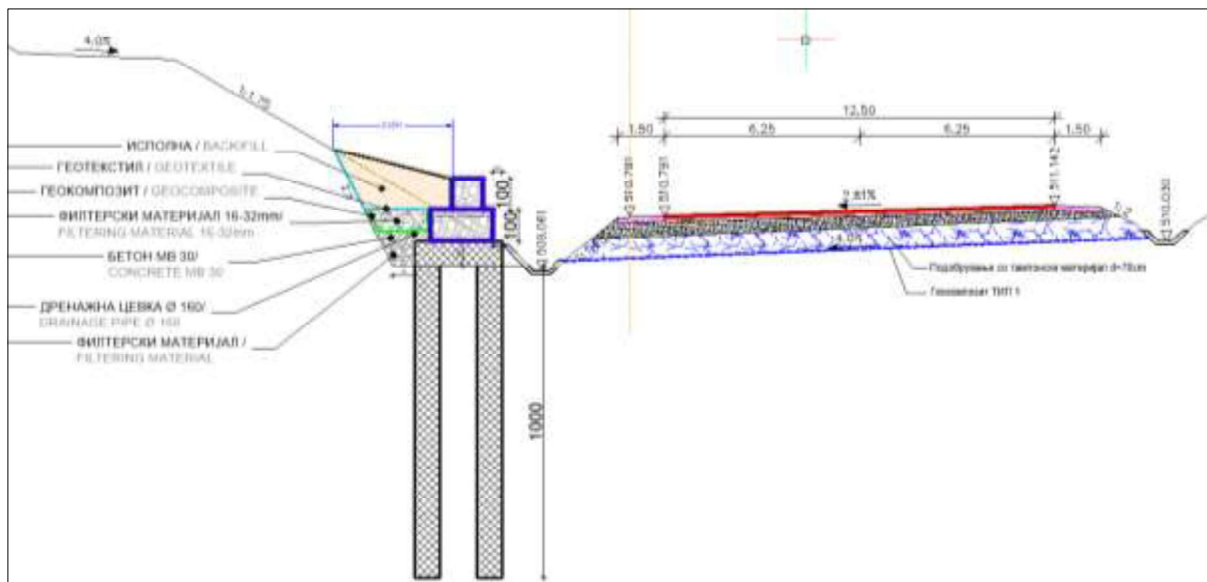
Слика 9. Карактеристичен пресек на подобрената и зајакната зона Тип 1 и попречен пресек на потпорната конструкција.

Ова техничко решение предвидува зајакнување со замена на слабиот глиновит материјал по основата на траса со крупнозрн камен материјал и дополнително поставување на геокмпозити формирани од георешетки со геотекстили. Целта е да се формира зајакната подлога на коловозната конструкција за прифаќање на експлоатационите оптоварувања во делот на поплитките зони. За да се формира една целина без прекини, а со тоа обезбеди и рамномерност на слегнувањата вдоль трасата во таа зона, предвидено е подобрување да се изведе по должината на целиот Усек, вклучително и над конструкциите за премостување на нископите, каде може да се примени и помала дебелина на подобрување (исполнување на просторот до кота на нивелета). Кај ТИП 1 (обележано со светло сина боја на сл. 6), како дополнување на она што е предвидено со основниот проект е предвидена замена на природниот материјал со дебелина од 70cm, и поставување геокмпозит. Кај ТИП 2 (обележана со жолта боја на сл. 6), како дополнување на она што е предвидено со основниот проект е предвидена замена на природниот материјал со дебелина од 40cm, и поставување на геокмпозит.

За ТИП 1, геокомпозитот е составен од неткаен геотекстил 500g/m^2 , и георешетка со јакост на затегање од 80kN во двата правца при 10% дилатација, тестиран по EN ISO 10319. За ТИП 2, геокомпозитот е составен од неткаен геотекстил 150g/m^2 , и георешетка со јакост на затегнување од 30kN во двата правца при 10% дилатација, тестиран по EN ISO 10319. Предвиден е и преклоп од 50cm на спојот на една со друга поставена ролна. Како материјал за замена/подобрување е користен тампонски материјал од кршен камен со зрна од $0\div 63\text{ mm}$.

При анализата на техничкото решение се појави дека дел од левата косина да има зголемен потенцијал за свлекување како резултат на влијанието од ослабените материјали во подлогата. Затоа на овој дел дополнително се изведе потпорна колова конструкција која има за цел да ги стабилизира почвените маси. Бидејќи критична клизна рамнина е утврдена подлабоко, фундарањето на армирано-бетонската потпорна конструкција е предвидена на колови (сл. 9). Конструкцијата е составена од дворедно (шаховски) поставени колови на осно растојание од 2.0 m помеѓу редовите и на осовинско растојание од 2.0m во секој ред. Коловите се со дијаметар $\varnothing 800\text{ mm}$ и должина од 10.0 m. Истите се поврзани со надколова плоча со дебелина од 0.8 m и широчина од 2.8 m. Над натколовата плоча е предвиден потпорен сид од габиони со висина од 2.0 m. Платформата од која се изведуваат коловите е на кота на основата на дренажниот канал. Во просторот меѓу косината и сидот предвидено е да се формира дренажа од дренажен материјал со фракции од $16\div 32\text{ mm}$, обвиткан со геотекстил мин 300g/m^2 и перфорирана ПВЦ цевка $\varnothing 160\text{ mm}$.

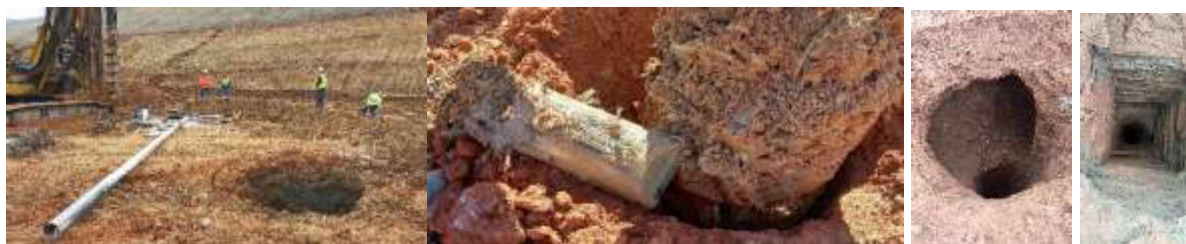
Изведба на коловите се изврши со специјализирана машинска гарнитура, при што технологијата на дупчење обезбеди вертикалност на армиранобетонските колови. При појава на подземна вода се користеа заштитни цевки – колони. При тоа, особено во делот на Нископ 2, при дупчењето се појавија делови од подграда (сл. 10а), непредвидени колапси на земјиште (сл. 10б и в), а се отвори и вентилационо окно со своја подграда (сл. 10в).

Слика 10. а) дрвена подграда б) колапс на земјиште при дупчење в) страничен отвор при дупчење г) вентилационо окно со подграда

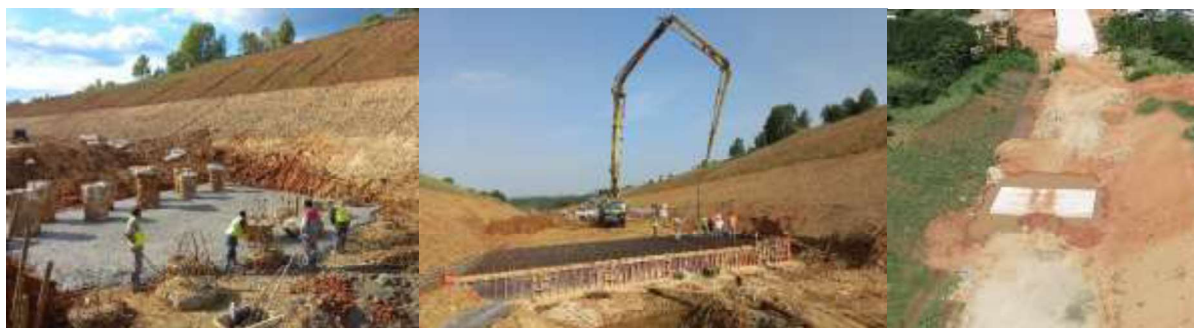
Слика 11. Изработка на колови и преодна плоча

Откако се постигне проектираната длабочина на коловите се поставува арматурниот кош изработен според арматурен детал. По поставување на арматурата се пристапува кон бетонирање на колот. На нивото на изведените колови, ниво на работна платформа, се изведува натколовата плоча на претходно поставен слој од посен бетон. После изведбата на натколовата плоча се изведуваат двете преодни плочи (сл.11).

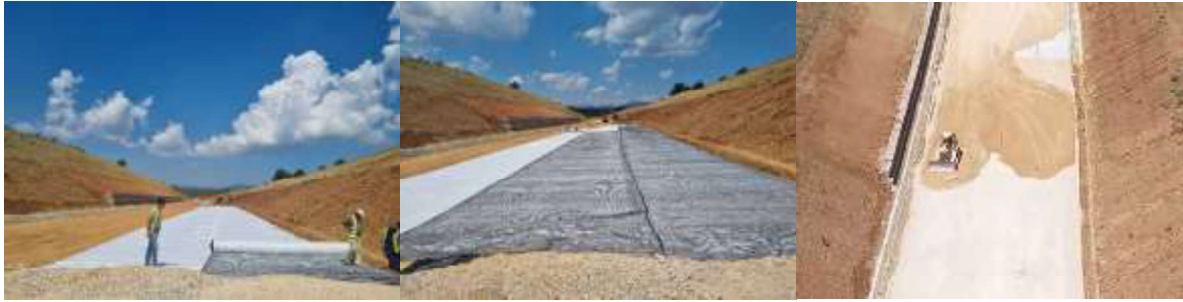
Слика 12. Подобрување на подлогата

За делот каде се изведува подобрувањето и зајакнувањето, се изврши машински ископ до потребната кота и попречен наклон, валирање и набивање на подлогата. Беше поставен геокомполит со соодветен преклоп од 50cm. Потоа се изврши распстилање и збивање на материјалот за подобрување во слоеви (40+30cm) (сл. 12).

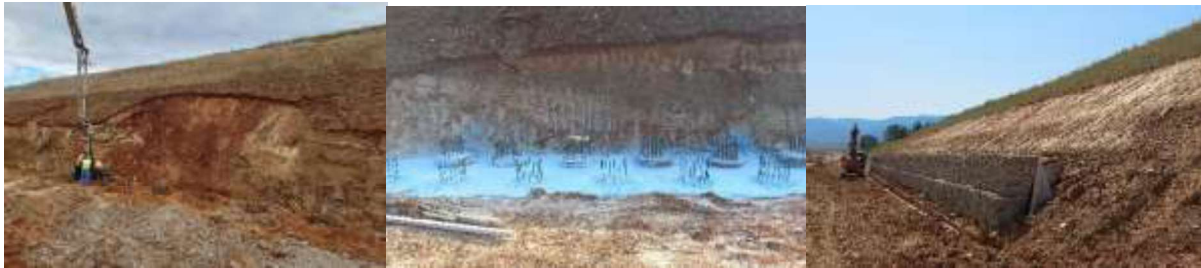
За изведба на потпорната конструкција, најпрвин беше изработена платформа за изведба на коловите. Работната косина се изработи со наклон од 2:1. Овој релативно стрмен наклон во вакви материјали придонесе да се создадат повеќе мали локални свлекувања на материјал, (сл. 13а).

Слика 13. Изработка на потпорна конструкција

Коловите се изработени по истиот принцип како и претходниот случај. По нивното испитување, во втора фаза се врши целосен машински ископ до кота за поставување на посен бетон. Потоа се изработи потпорната конструкција од габионски кошери, позади ѕидот од габиони се изведе дренажата, а останатиот простор помеѓу косината и ѕидот е насипан со локален материјал (сл. 13).
