## ИЗВЕШТАЈ

Од извршените конзерваторско реставраторски работи на градба во Дорски стил, сектор Владетелска палат – локалитет Градиште Славков Дол, Билазора, село Кнежје – Свети Николе 2025 годишна

## ИЗБОР ОД ФОТОДОКУМЕНТАЦИЈАТА

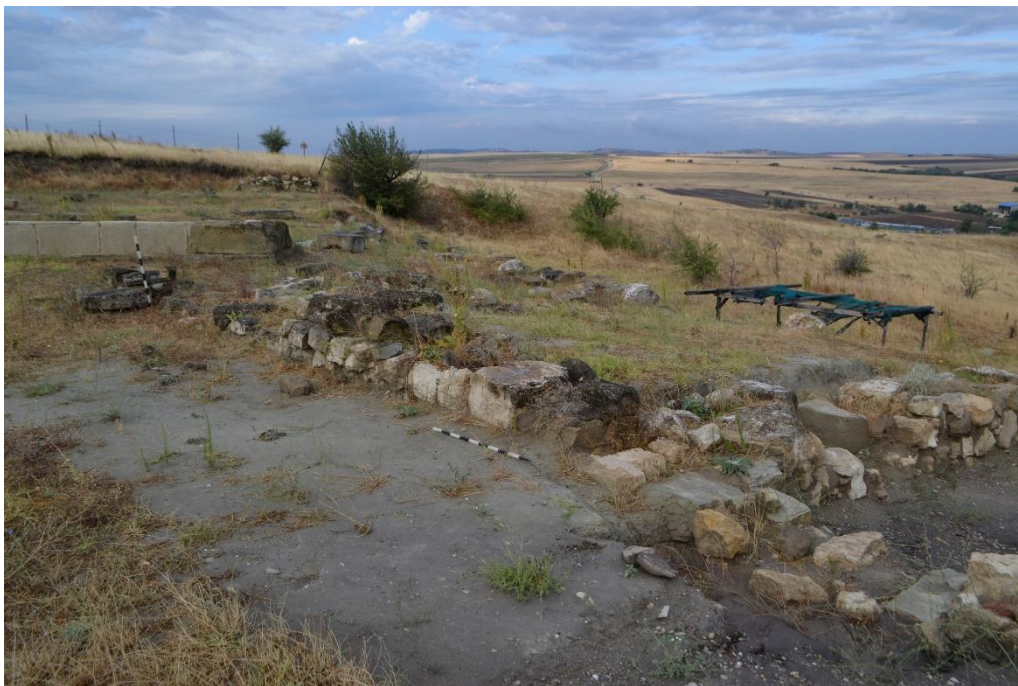
**Источен сид:** должина 12 м и ширина 1.35 м (заедно со северниот дел кој излегува од основата на објектот. Сидот е во многу лоша состојба, сочуван во еден ред на камен над нивото на газење или на подот во објектот. На поедини места, констатираме два реда на камен а на некои делови, камењата недостасуваат.

Сл.1 Источен сид пред отпочнување со конзервација и реставрација

Надсидувањето односно конзервацијата и реставрацијата е започната од северниот дел на сидот, каде беа констатирани и најголемите оштетувања. По санирањето на аголот со надсидувањето продолживме кон јужниот дел на сидот. По завршувањето со конзервацијата на фасадата и лицето на сидот, извршено е затварање на фугите од јадрото на сидот, со мали надсидување на истото. Висините на сидот по конзерваторско-реставраторските работи се движат од 0.20 м до 0.30 м од север кон југ.

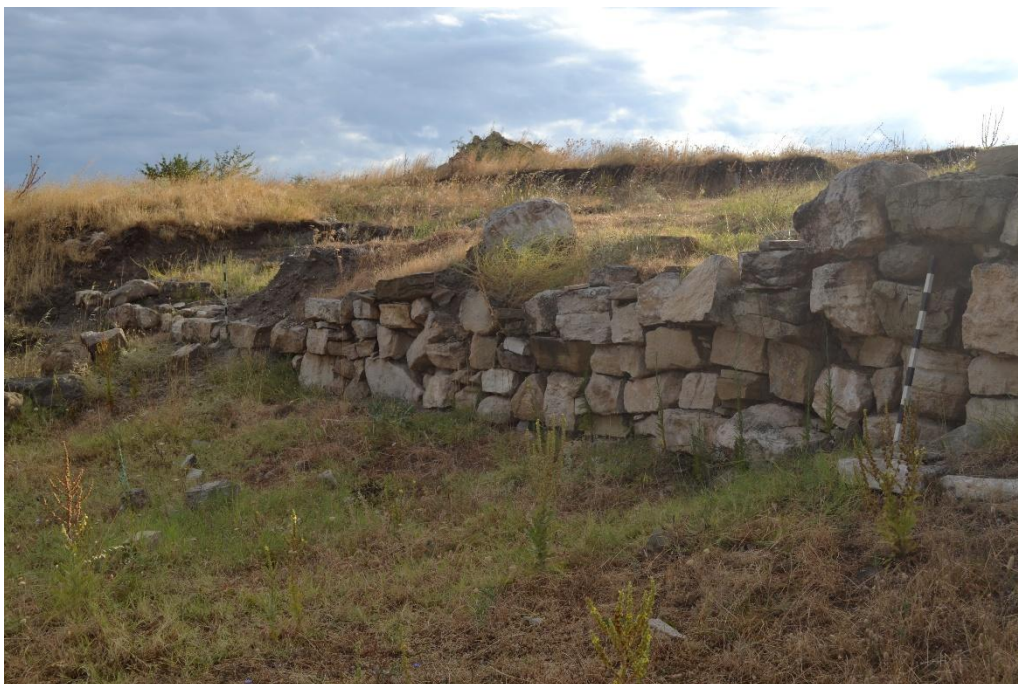
**Западен сид:** претставува дел од западниот одбранбен сид од фортификацијата на акрополот. Должината на сидот е иста како и источниот сид во рамките на основата на објектот и ширина од 1.35 м. Овој сид од објектот е еден од подобро сочуваните сидови иако и кај него се констатирани деструкции во однос на изместени камења од лежиштата а кај неколку е констатирана состојба на целосно распаѓање.

Сл.2 Западен сид пред отпочнување со конзервација и реставрација

Конзервацијата на сидот е започната со поставување на камените блокови во долните партии на сидот. Потоа конзервацијата продолжи со решавање на северозападниот агол, каде воедно е констатирано најголемо оштетување. На фасадата е поставен еден ред на камен а на лицето на сидот поставени се два реда на камен. Јадрото на сидот е наполнето со необработен камен. Висини по конзервација:

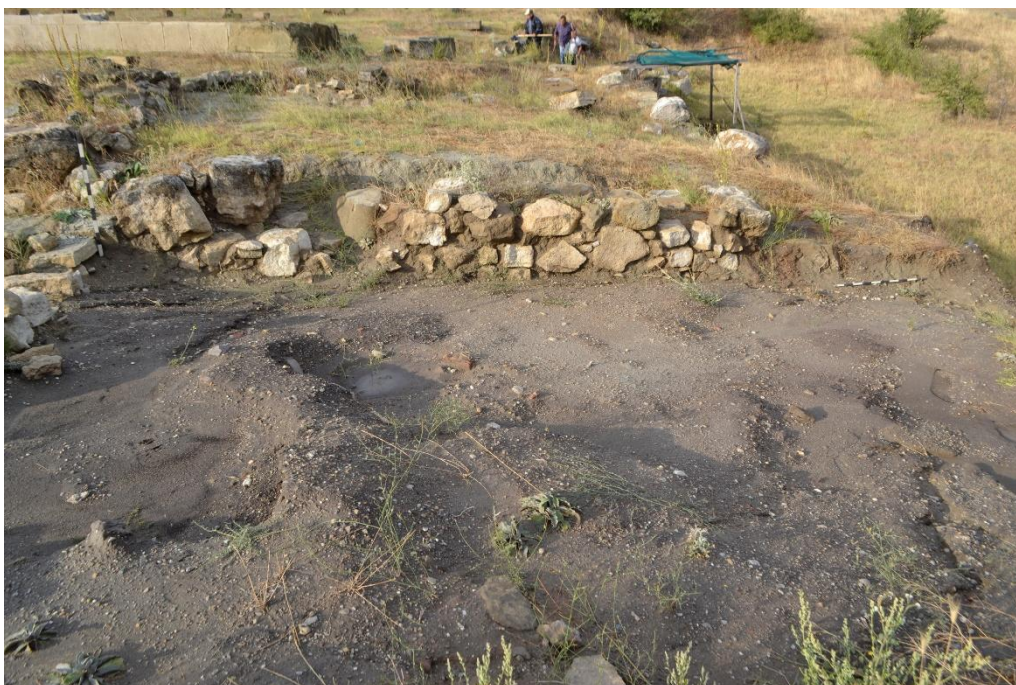
**Северен сид:** должина 8.00 м и ширина 1.25 м. Сидот е во крајна лоша состојба особено во централниот и делот каде се вкрстува со западниот дел, каде констатираме дека поголем дел од камењата недостасуваат.

Сл.3 Северен сид пред отпочнување со конзервација и реставрација

Конзервацијата на сидот е започната од северозападниот агол кон источниот дел на сидот.

Висини на сидот по конзервацијата е 1.00 м во западниот дел и каскадно се качува кон источниот дел на сидот, каде поради елевацијата на теренот висината е најмала во овој дел со висина од 0.30 м од површината на земјата. Исто така и кај овој сид извршено е затворање на фугите на јадрото на сидот, притоа исто како и кај претходните сидови војќи сметка атмосфераската вода да не се задржува на јадрата на сидот.

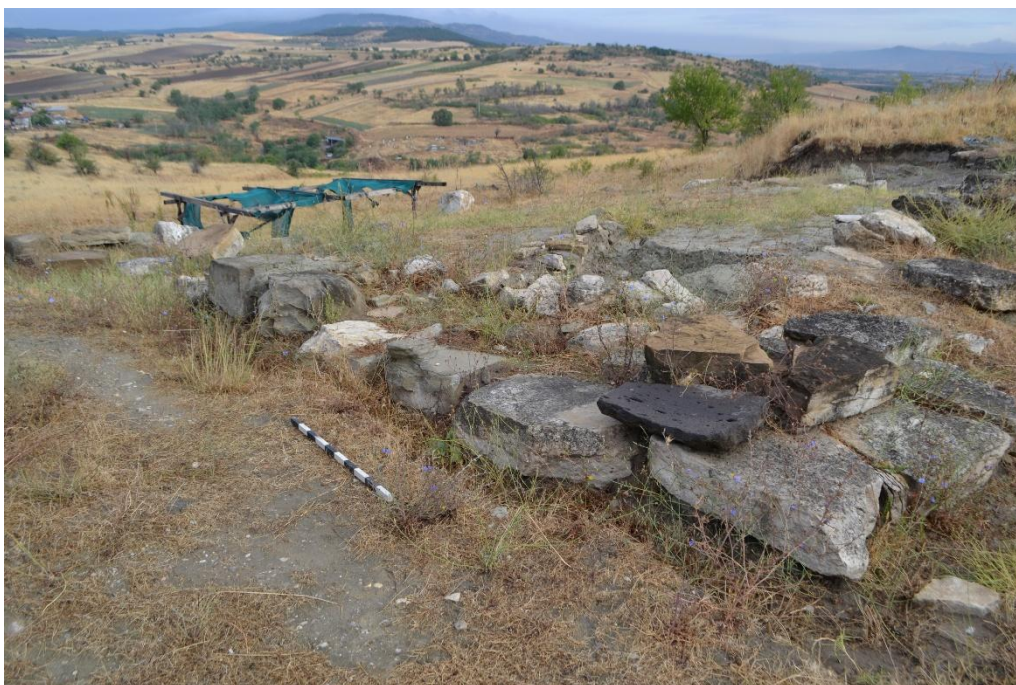
**Јужен сид:** должина 8.00 м. Кај овој сид констатираме две ширини 1.25 м и во западниот дел ширината на сидот се зголемува каде сидот се вкрстува со западниот сид од фортификацијата. Во овој дел ширината на сидот е 2.60 м. Оваа ширина на сидот е поголема најверојатно поради влезната партија (порта) која е во непосредна близина на храмот.

Сл.4 Јужен сид пред отпочнување со конзервација и реставрација

Исто како и кај источниот сид и кај овој сид, направени се минимални конзерваторски реставраторски работи на фасадата и на лицето на сидот и максимална конзервација на јадрото. Поставен е само еден ред на камен и исто како и јужниот сид, конзервацијата е изведена каскадно од запад кон исток. Висините на јужниот сид по конзерваторско-реставраторските работи и надсидувањето се движи: од 0.50 во западниот дел до 0.30 во источниот дел на сидот.

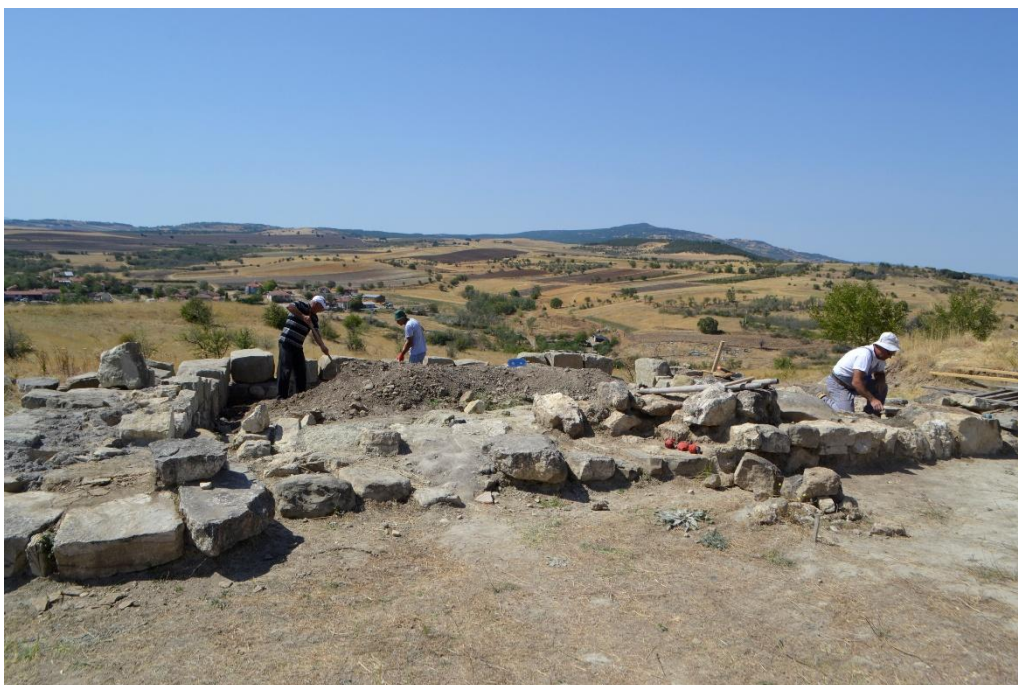
Сл.5 Источен сид по извршеното чистење од дерутиран градежен материјал и коров

- Отстранување на сите дерутирани камењата од јадрото на сидот.
- Отстранување на деструктивни камења, од фасадата и лицето на сидот.
- Отстранување на земјата со која биле поврзувани камењата, во јадрото на сидот во длабочина до 0.05 м.

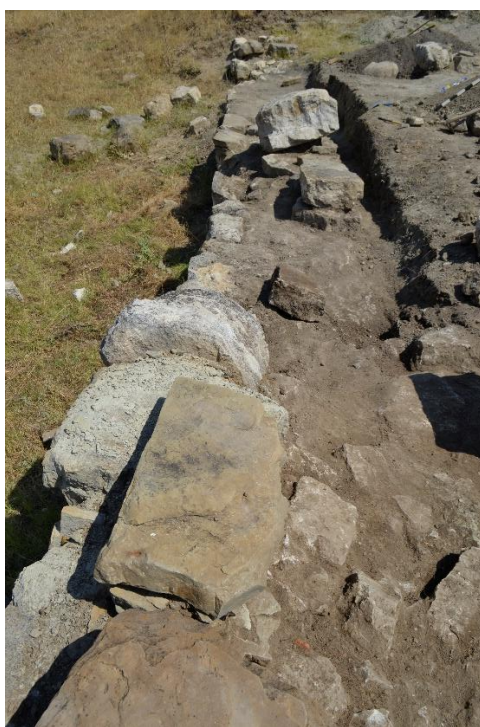
Сл.6 Западен сид по извршеното чистење од дерутиран градежен материјал и коров

- Отстранување на сите дерутирани камењата од јадрото на сидот.
- Отстранување на деструктивни камења, од фасадата и лицето на сидот.
- Отстранување на земјата со која биле поврзувани камењата, во јадрото на сидот во длабочина до 0.05 м.
- Во долните партии на фасадата се отстранети неколку деструктивни камења

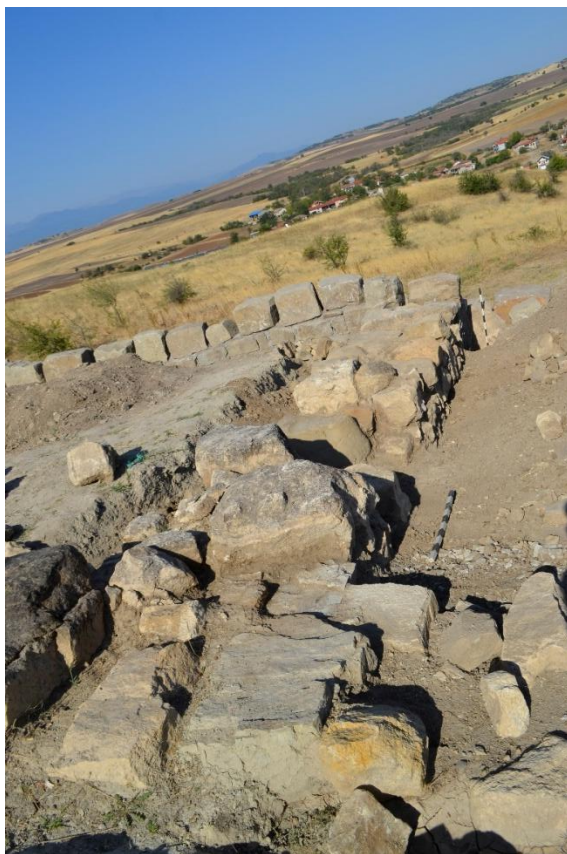
Сл.7 Северен сид по чистењето од дерутиран материјал, коров и трева

- Отстранување на сите дерутирани камења од јадрото на сидот.
- Отстранување на деструктивни камења, од фасадата и лицето на сидот.
- Отстранување на земјата со која биле поврзувани камењата, во јадрото на сидот во длабочина до 0.05 м.

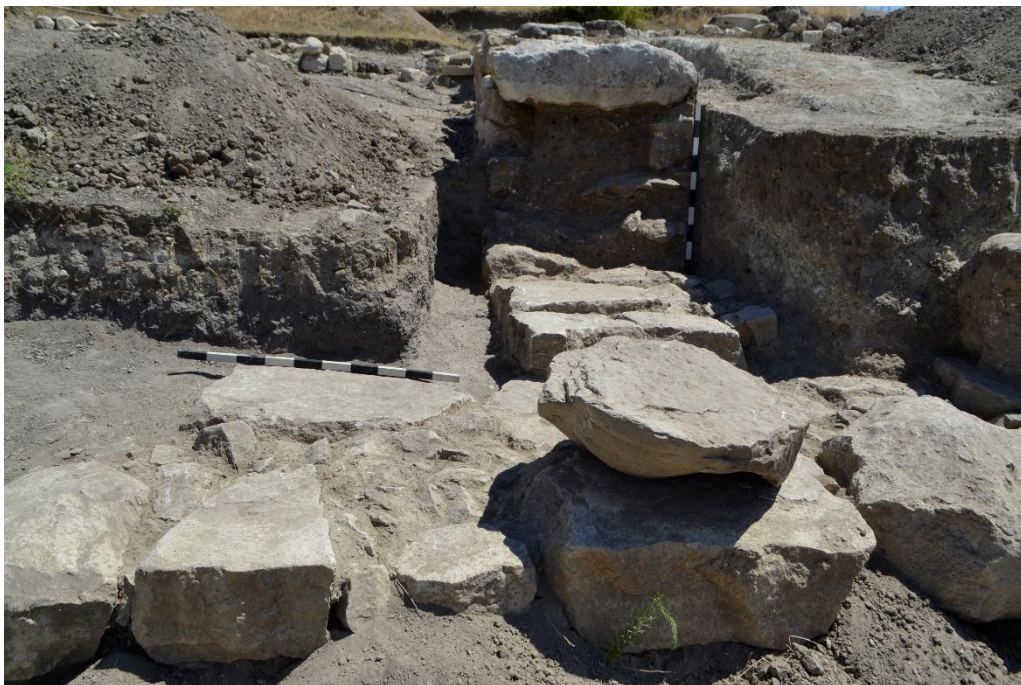
Сл.8 Северозападен агол по отстранувањето на земјата и дерутираниот материјал

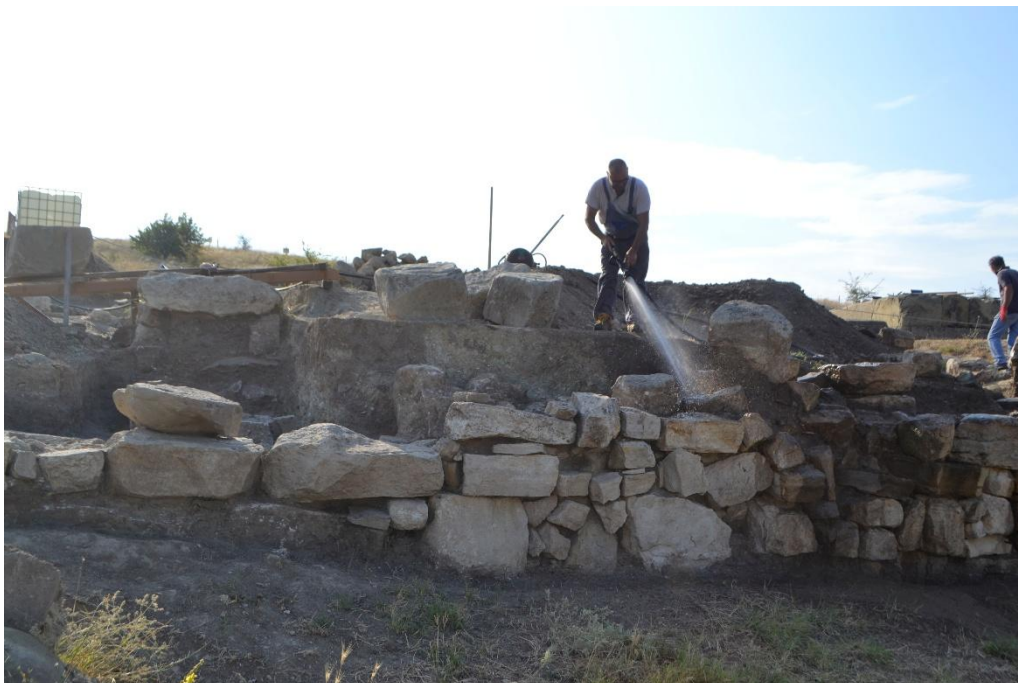
Сл.9 Мијење на сидовите (западен сид)

Извршено е миење на припреманите површини од надворешната фасада и од круната на сидовите на кулата.

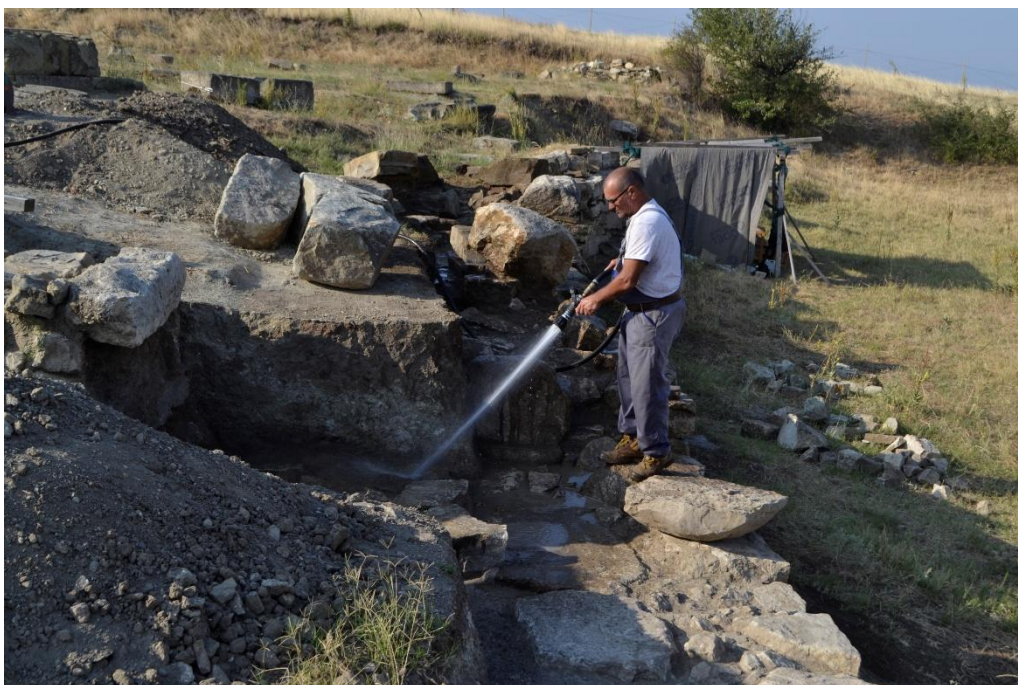
Сл.10 Мијење на сидовите (северен сид)

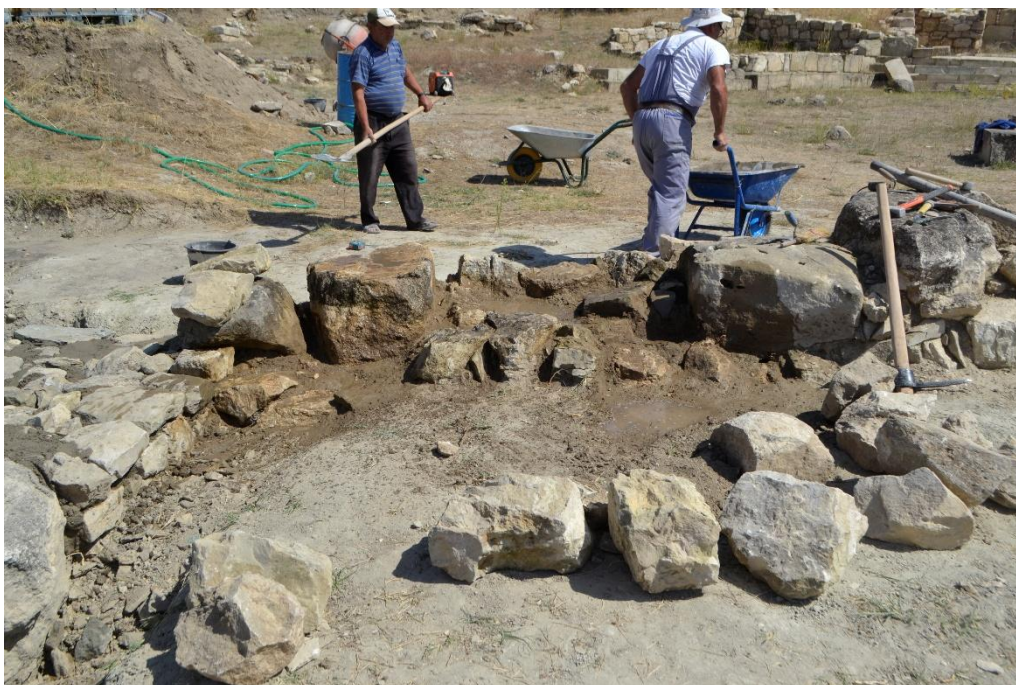
Сл.11 источен сид во текот на конзервацијата

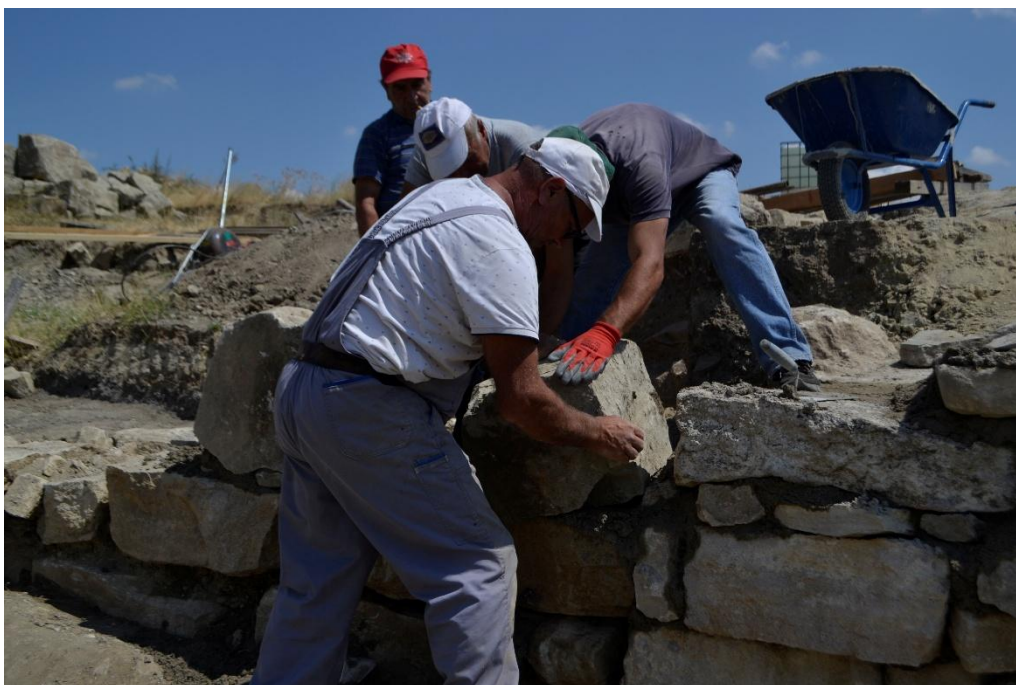
Сл.12 Во текот на конзервацијата на западен сид

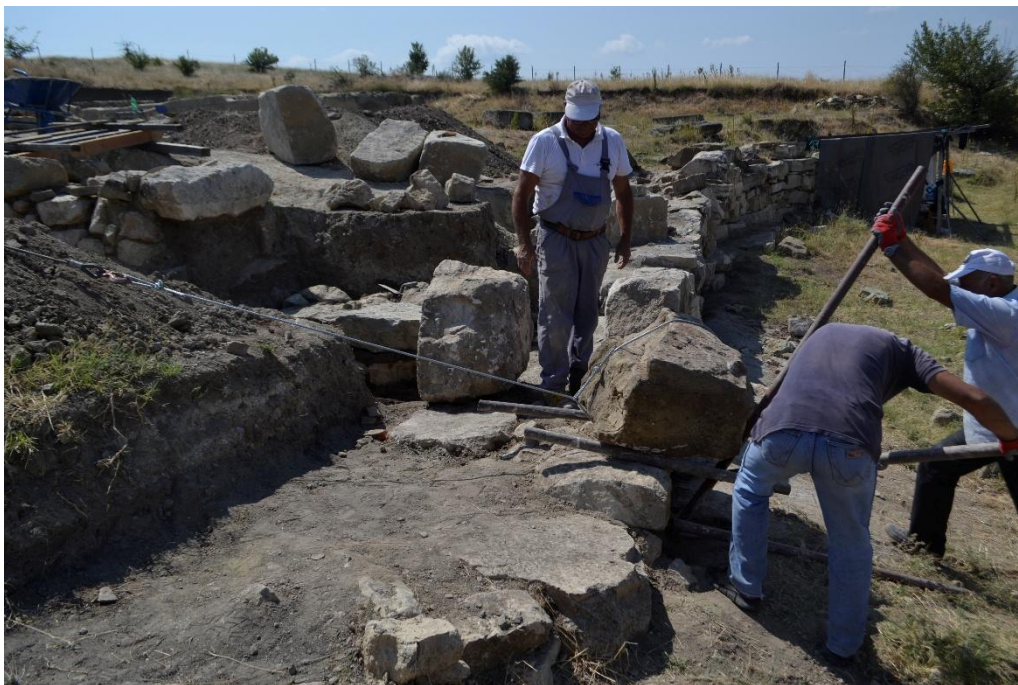
Сл.13 Припрема на камениот блок за вградување во северниот ѕид

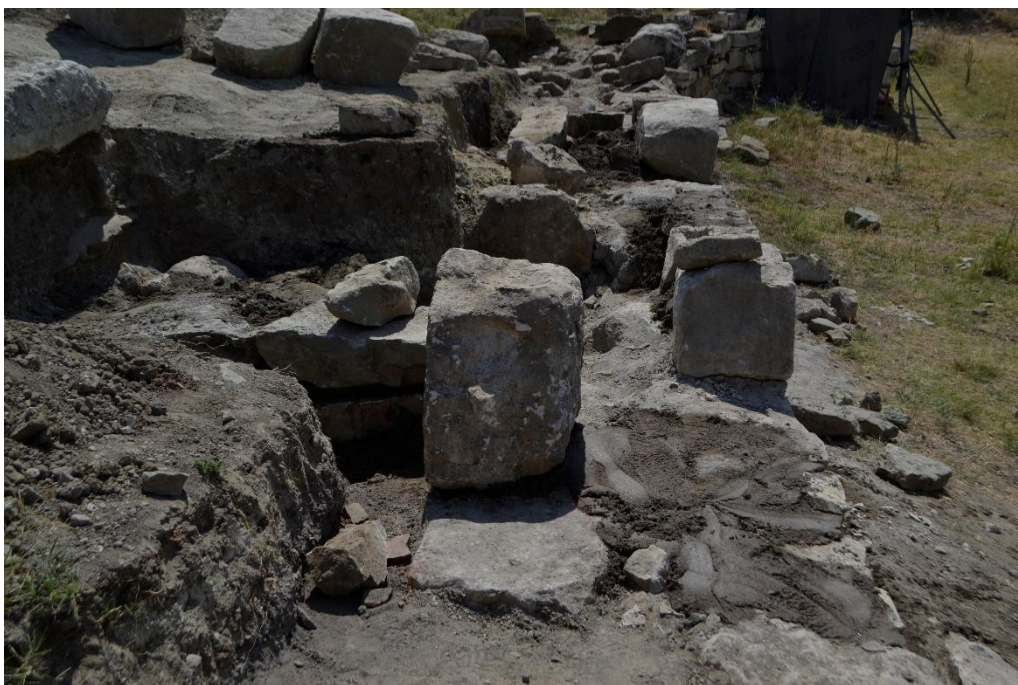
Сл.14 Северозападен агол, попоставувањето на првите два реда на камен

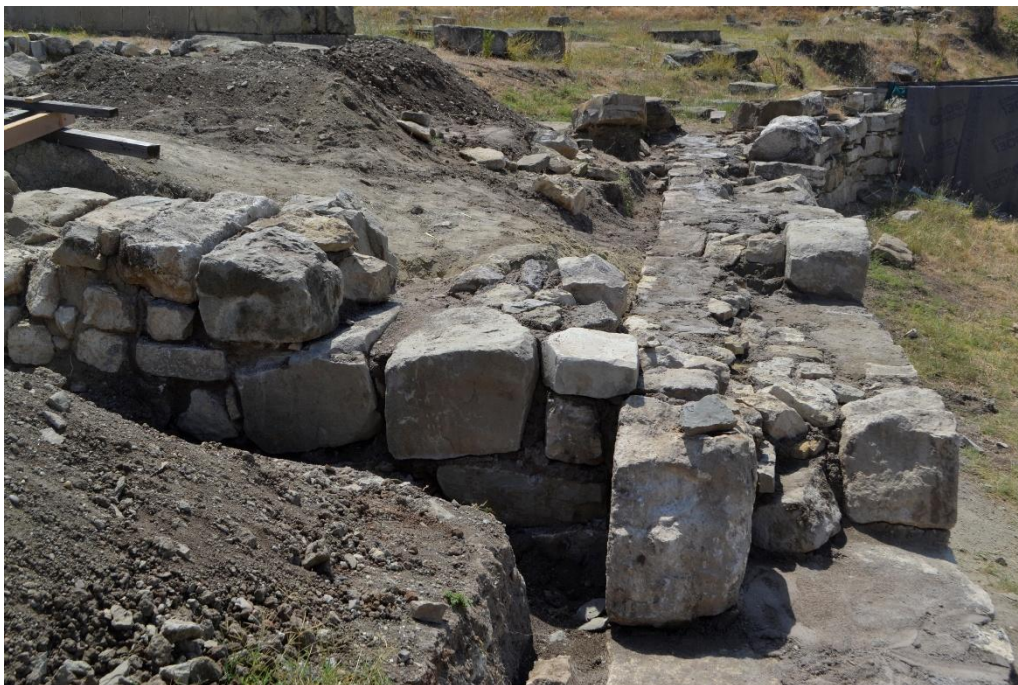
Сл.15 Северозападен агол, по завршувањето со конзервација

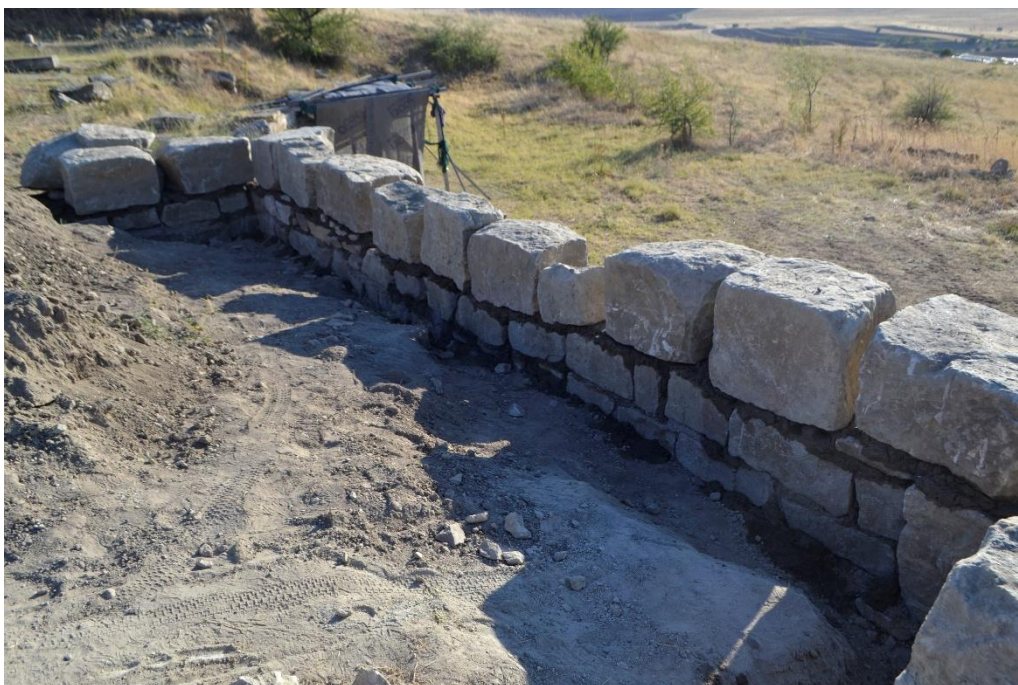
Сл.16 Западен ѕид по поставувањето на камените блокови на лицето на ѕидот

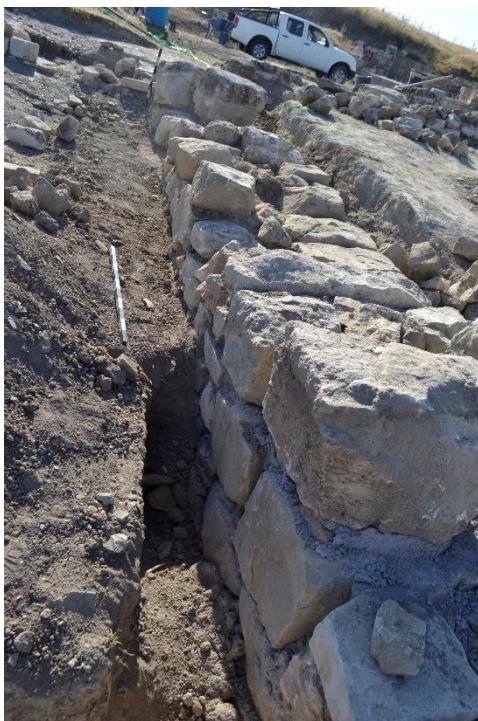
Сл.17 Северен сид во текот на конзерваторско реставраторските работи

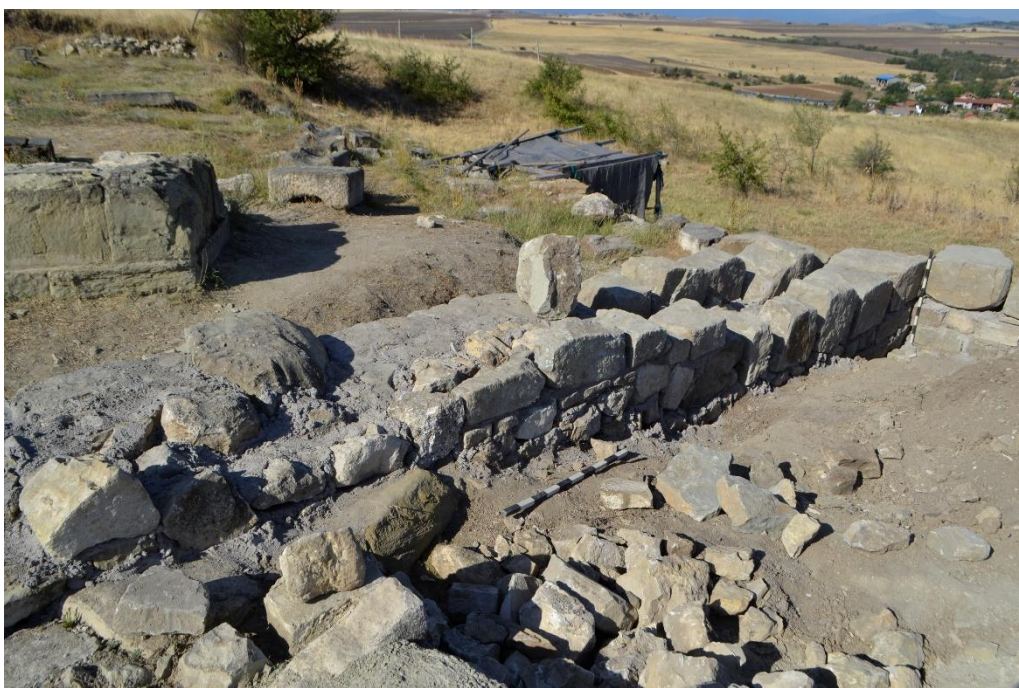
Сл.18 Јужен сид во текот на конзервацијата – снимен од север

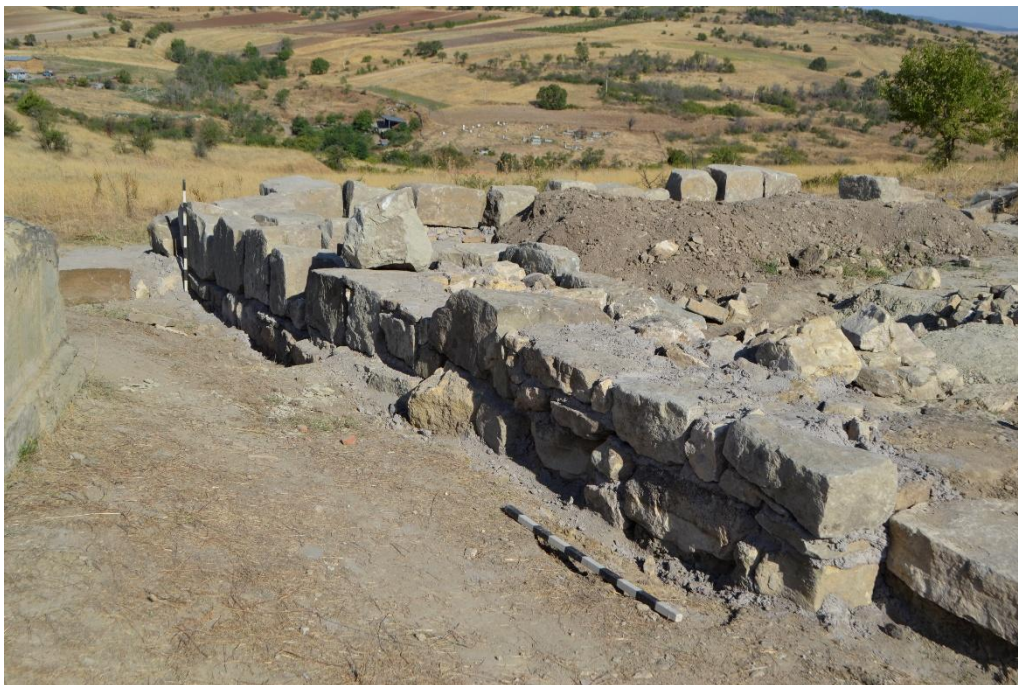
Сл.19 Јужен сид во текот на конзервацијата – снимен од југ

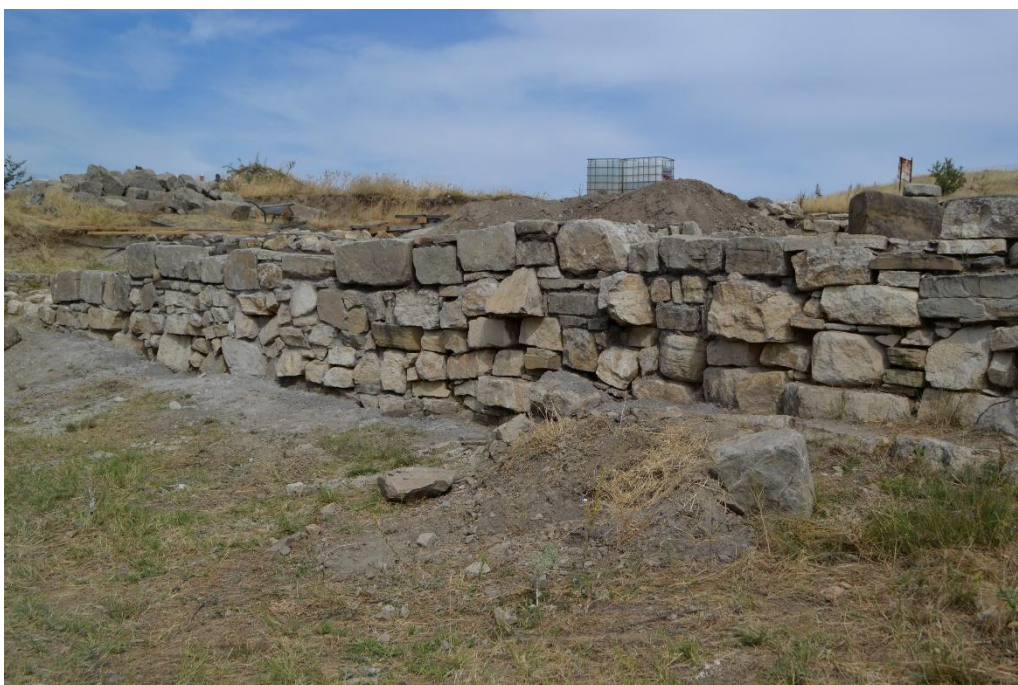
Сл.20 Западен сид по конзервацијата на фасадата на сидот

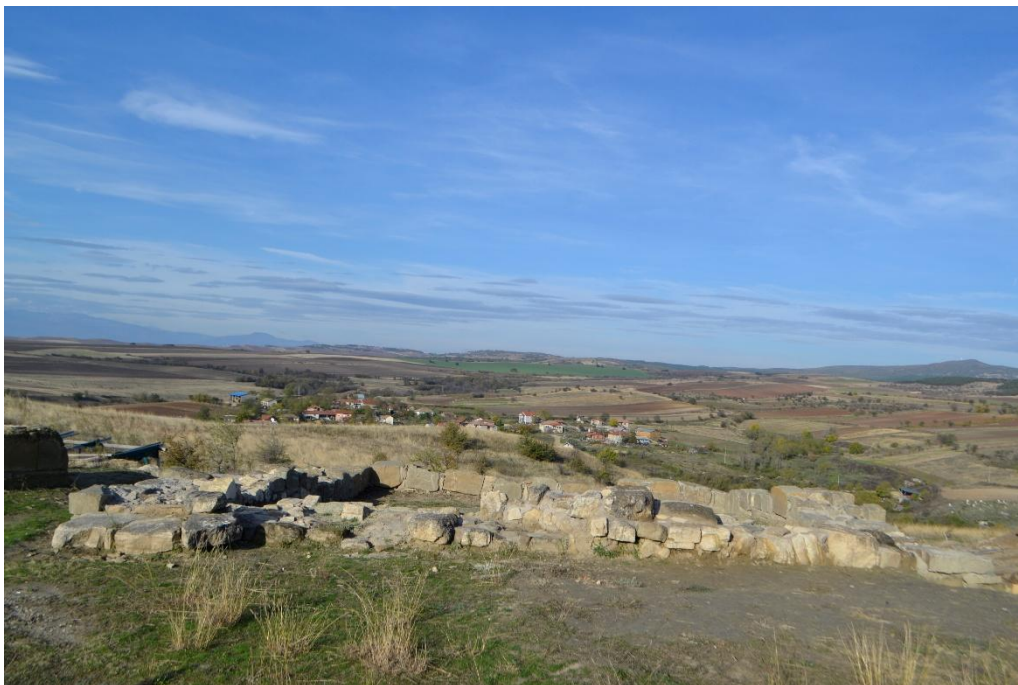
Сл. 21 Источен ѕид по конзерваторско реставраторските работи (прва фаза)

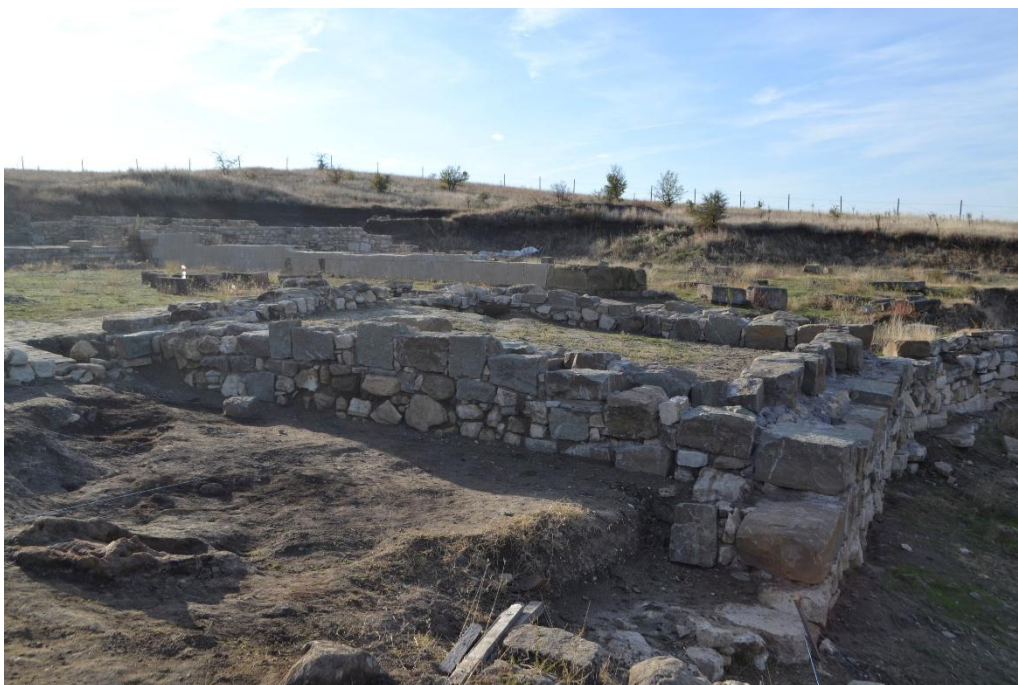
Сл. 22 Северен и западен ѕид по конзерваторско реставраторските работи (прва фаза)

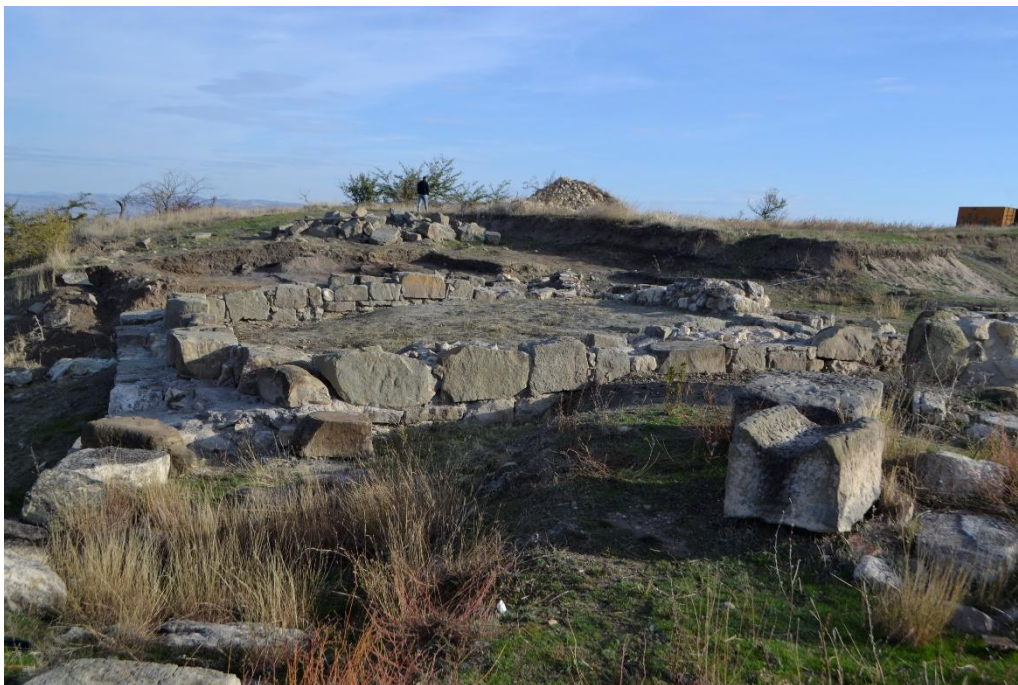
Сл.23 Јужен ѕид по конзерваторско реставраторските работи (прва фаза)

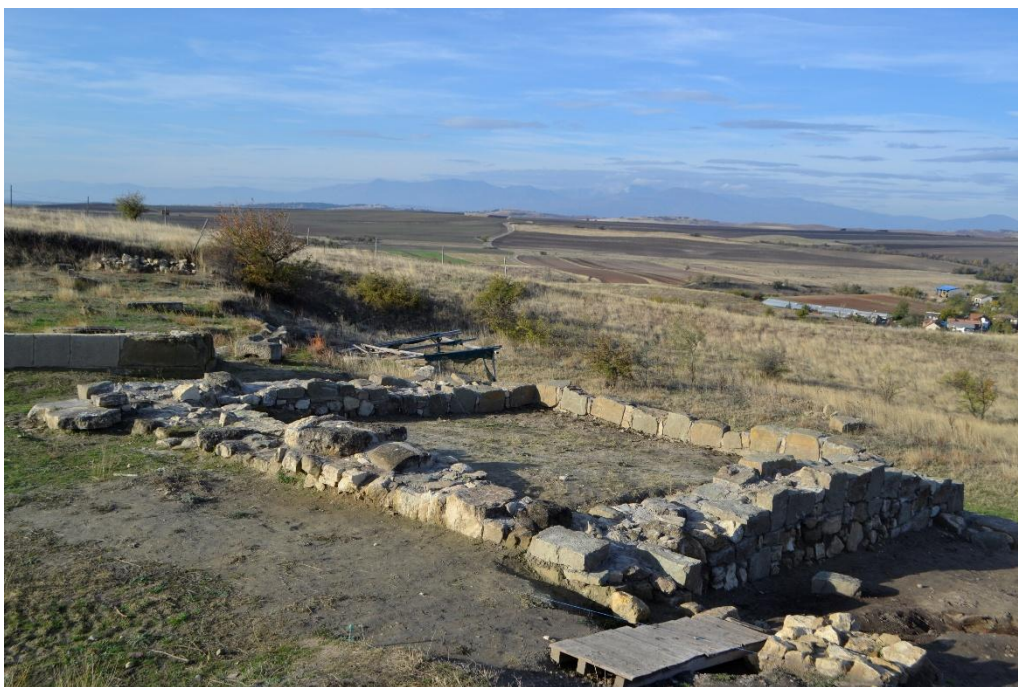
Сл.24 Панорама на објектот по конзерваторско реставраторските работи (прва фаза)
