## ИЗВЕШТАЈ

Од извршените конзерваторско реставраторски работи на објект “Пирго – Каљ’ната“ с.  
Мокриево, Струмица 2025 година

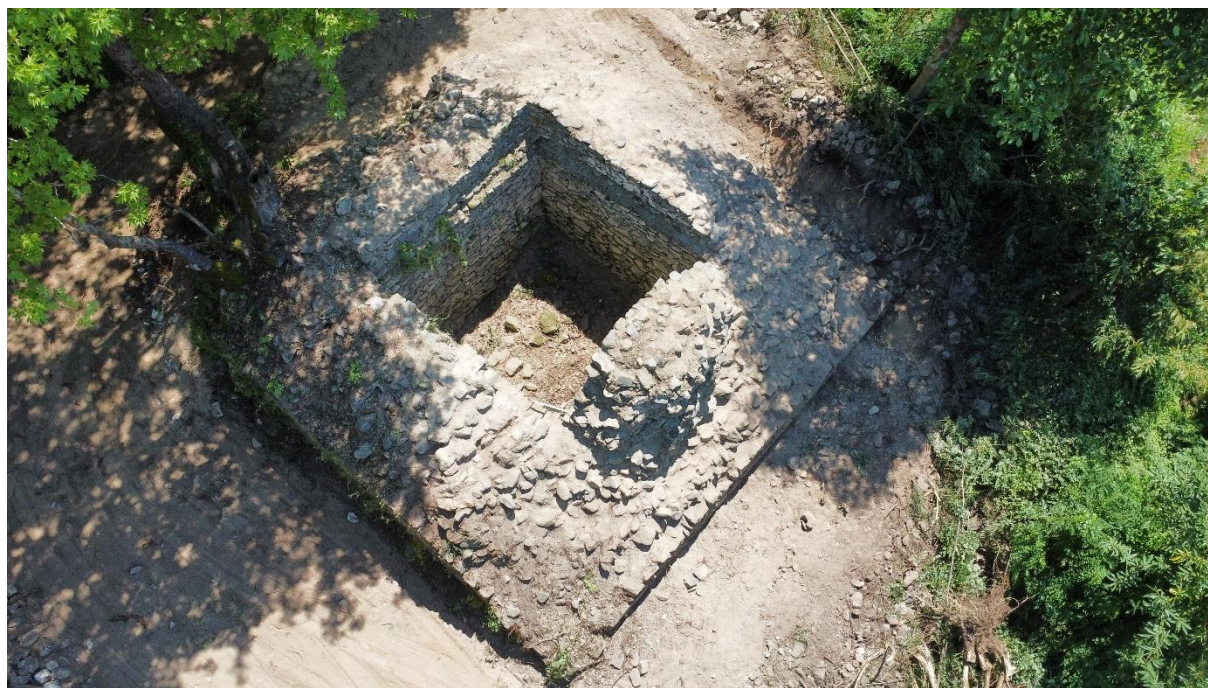
Сл.1 Пирг – пред отпочнување со конзервација и реставрација

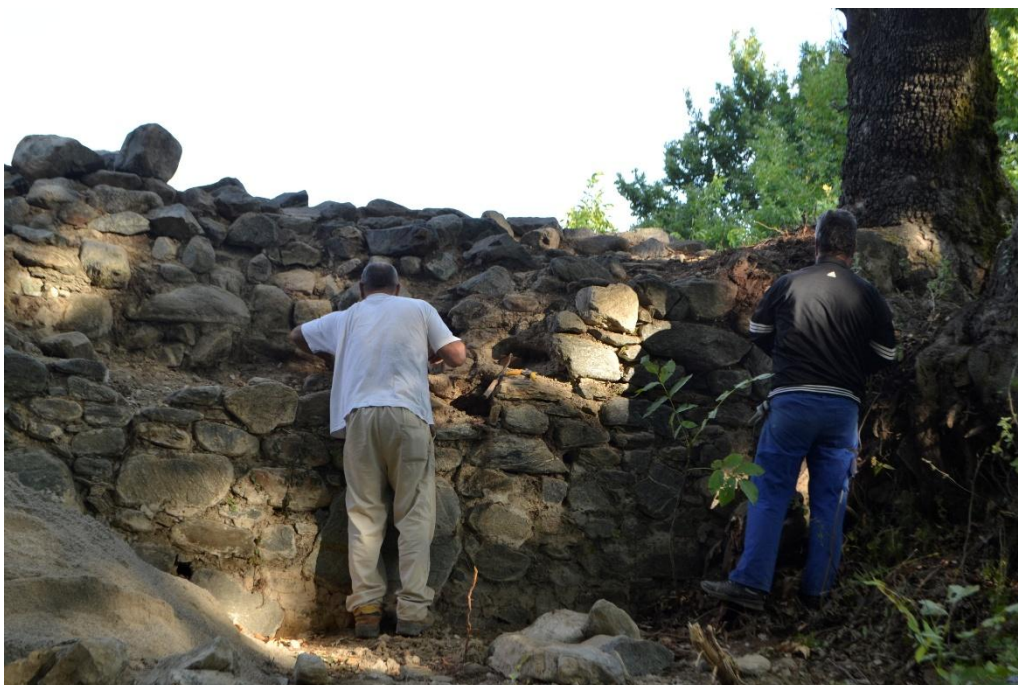
Сл.2 Југоисточен сид, во текот на чистење од дерутирана градежен материјал

- Отстранување на сите дерурирани фуги помеѓу камењата од јадрото на сидот.
- Отстранување на деструктивни камења, од надворешното лице на сидот.
- Отстранување на деструктивно врзиво средство врз камењата.

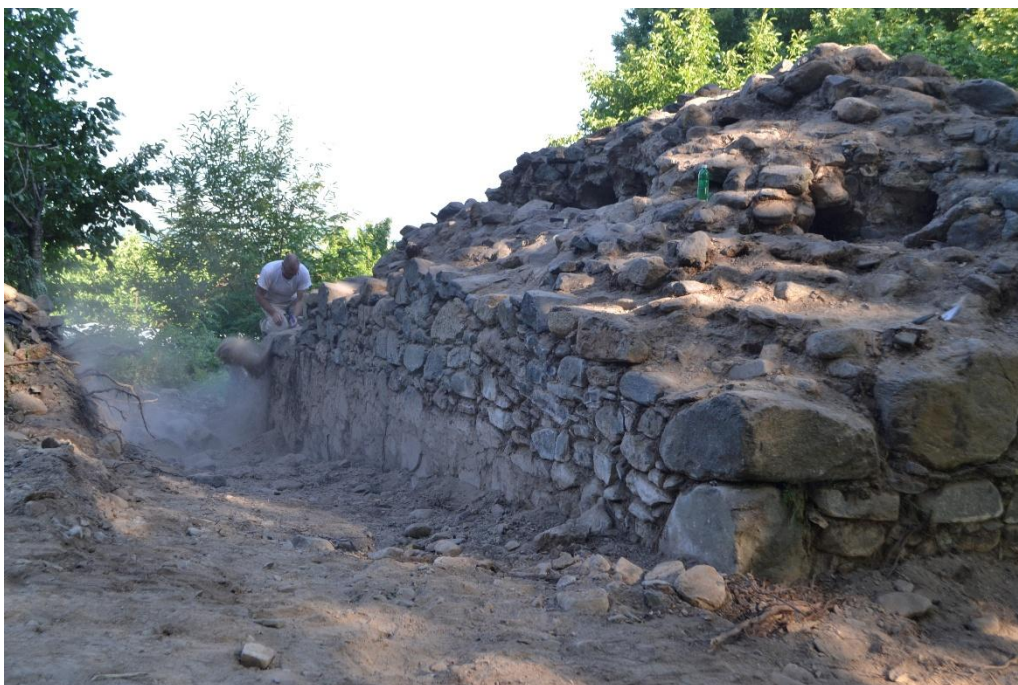
Сл.3 Југозападен сид во текот на чистењето од дерутиран градежен материјал

- Отстранување на сите дерурирани фуги помеѓу камењата од јадрото на сидот.
- Отстранување на деструктивни камења, од надворешното лице на сидот.
- Отстранување на деструктивно врзиво средство врз камењата.

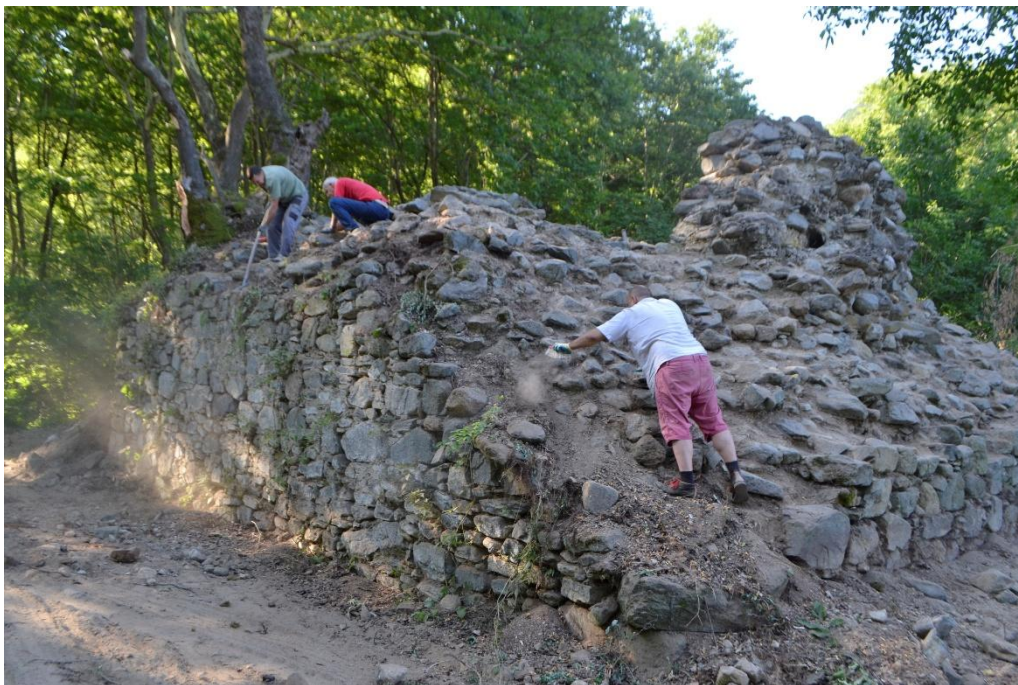
Сл.4 Североисточен ѕид во текот на чистењето од дерутиран градежен материјал

- Отстранување на сите дерурирани фуги помеѓу камењата од јадрото на сидот.
- Отстранување на деструктивни камења, од надворешното лице на сидот.
- Отстранување на деструктивно врзиво средство врз камењата.

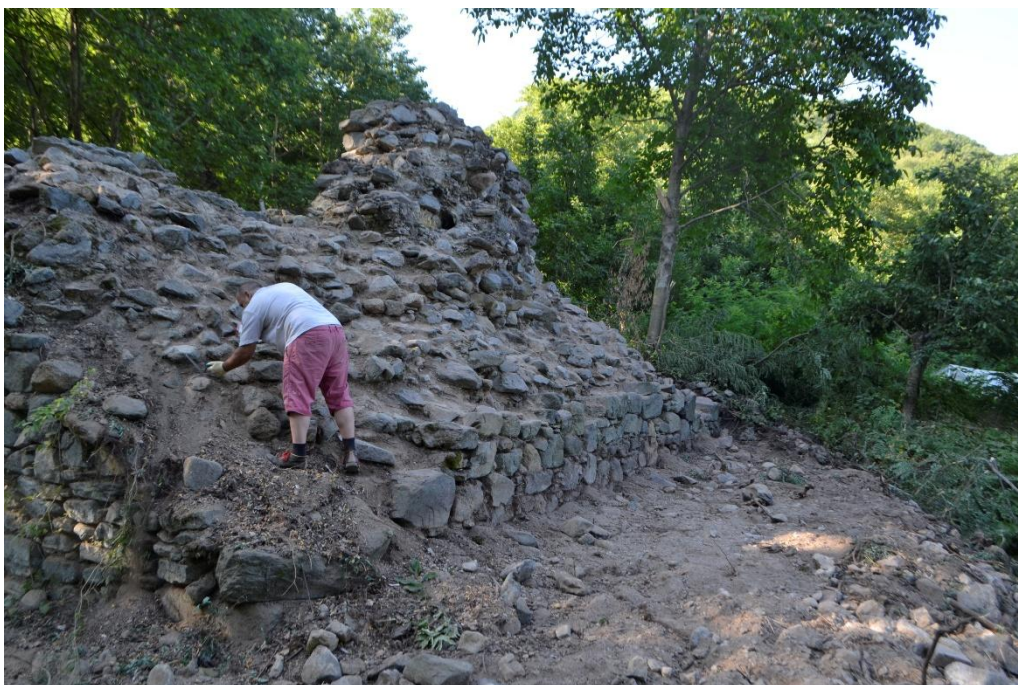
Сл.5 Северозападен ѕид во текот на чистењето

- Отстранување на сите дерурирани фуги помеѓу камењата од јадрото на сидот.
- Отстранување на деструктивни камења, од надворешното лице на сидот.
- Отстранување на деструктивно врзиво средство врз камењата.

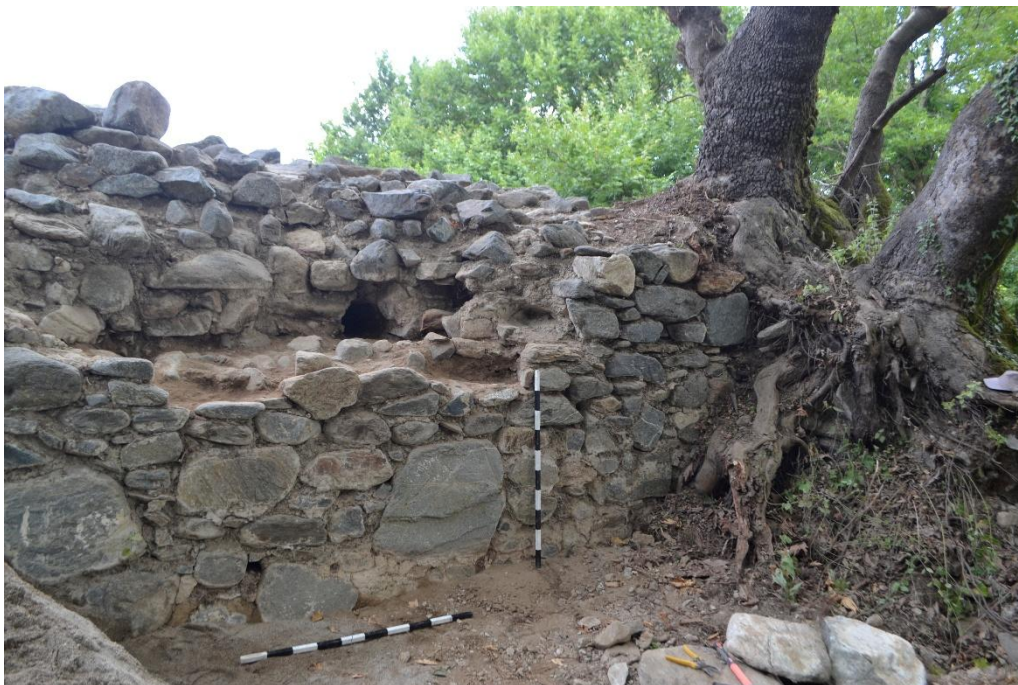
Сл.6 Југоисточен ѕид по извршеното чистење од дерутиран градежен материјал

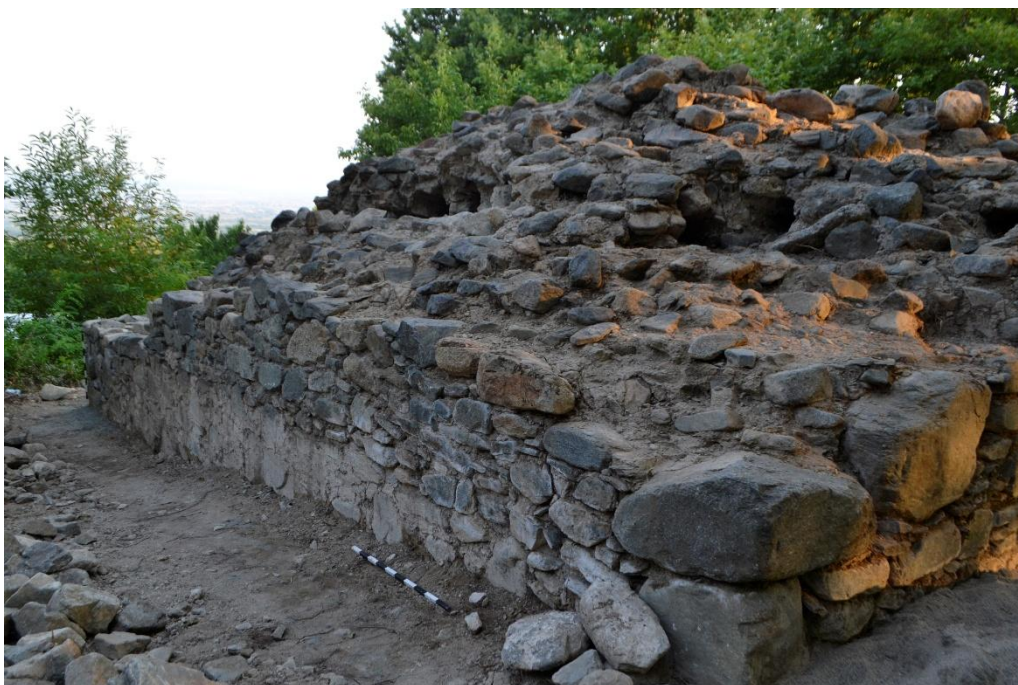
Сл.7 Југозападен ѕид по чистењето од дерутиран градежен материјал

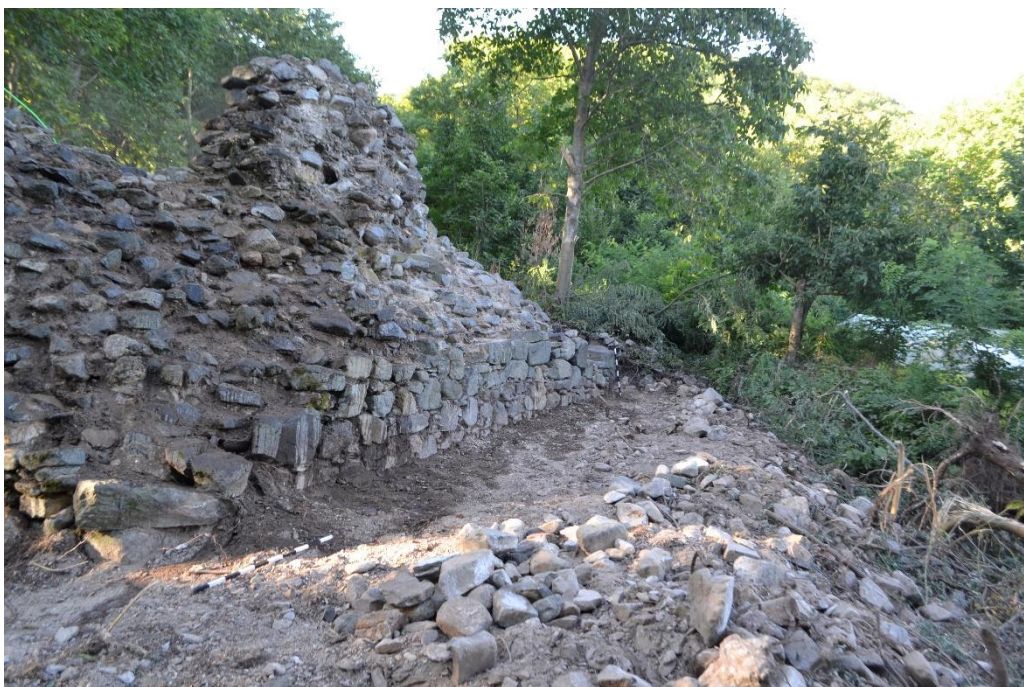
Сл. 8 Северозападен сид по отстранувањето на дерутиран градежен материјал

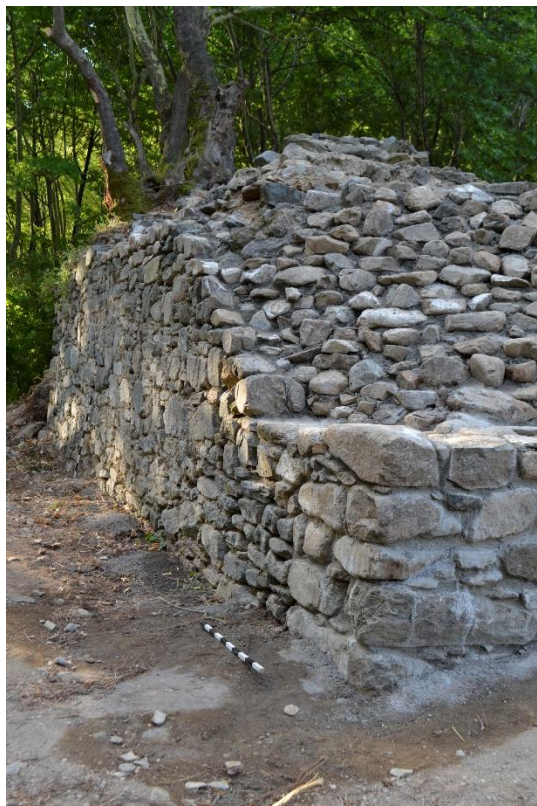
Сл.9 Североисточен сид по отстранувањето на дерутиран градежен материјал

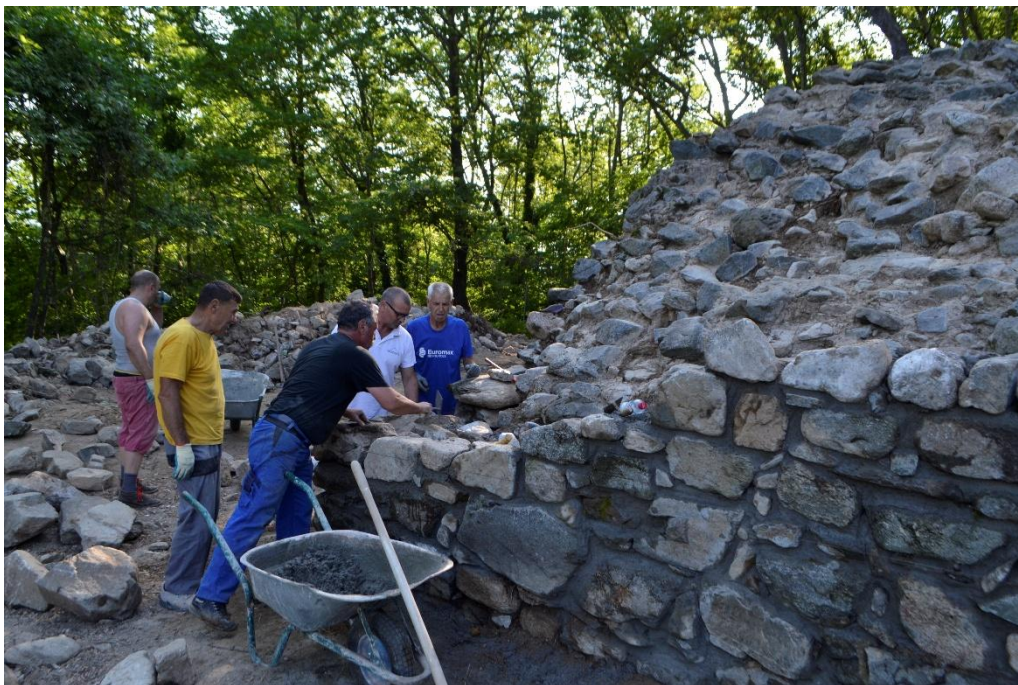
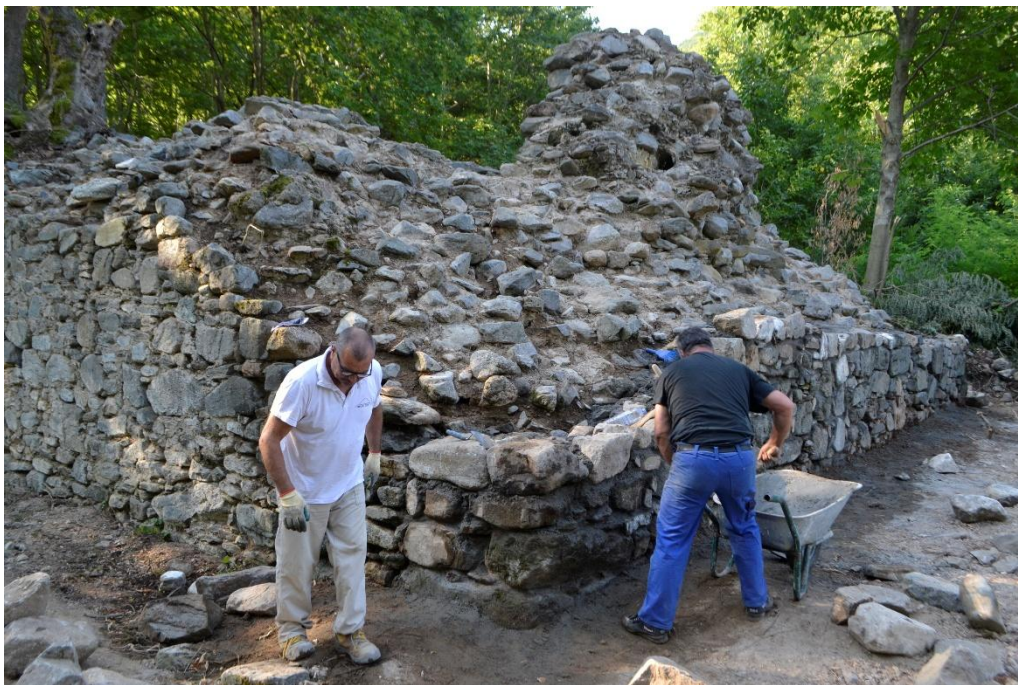
Сл.10 Во тек на конзервација и реставрација во западниот надворешен агол

Сл.11 Во тек на конзервација и реставрација во западниот надворешен агол

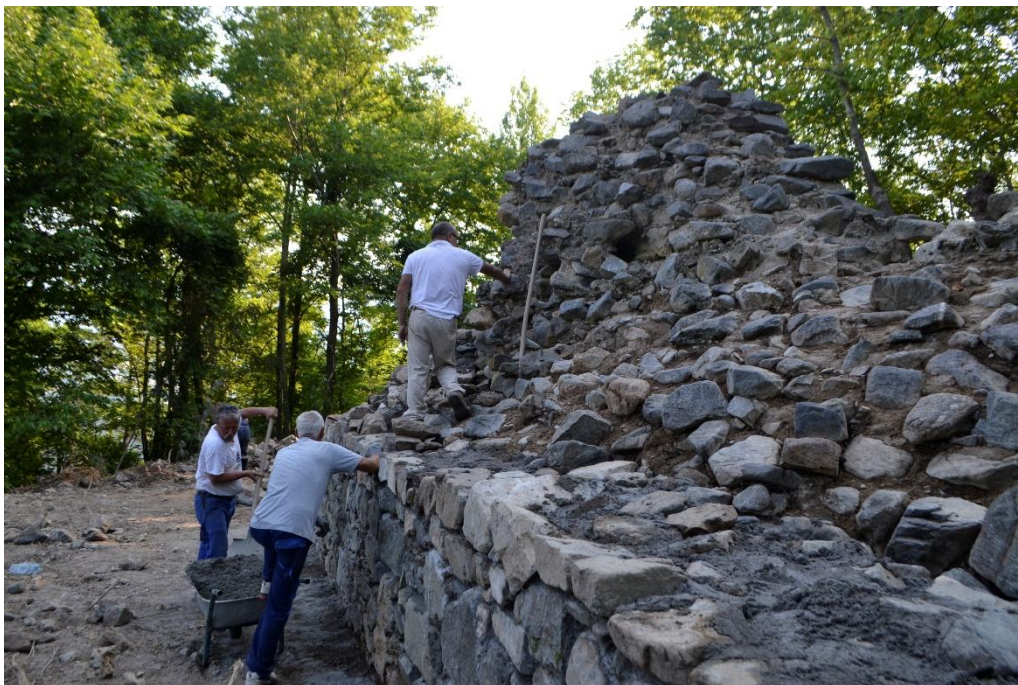
Сл.12 Во тек на конзервација и реставрација на јадрото на северозападниот сид

Надсидувањето односно конзервацијата и реставрацијата е започната од северниот агол на сидот, каде беа констатирани и најголемите оштетувања. По санирањето на аголот со надсидувањето продолживме кон западниот агол на сидот. По завршувањето со конзервацијата на фасадата на сидот, извршено е затварање на фугите од јадрото на сидот, со мали надсидување на истото. Висините на сидот по

конзерваторско-реставраторските работи се движат од 0.80 м до 1.20 м од север кон запад.

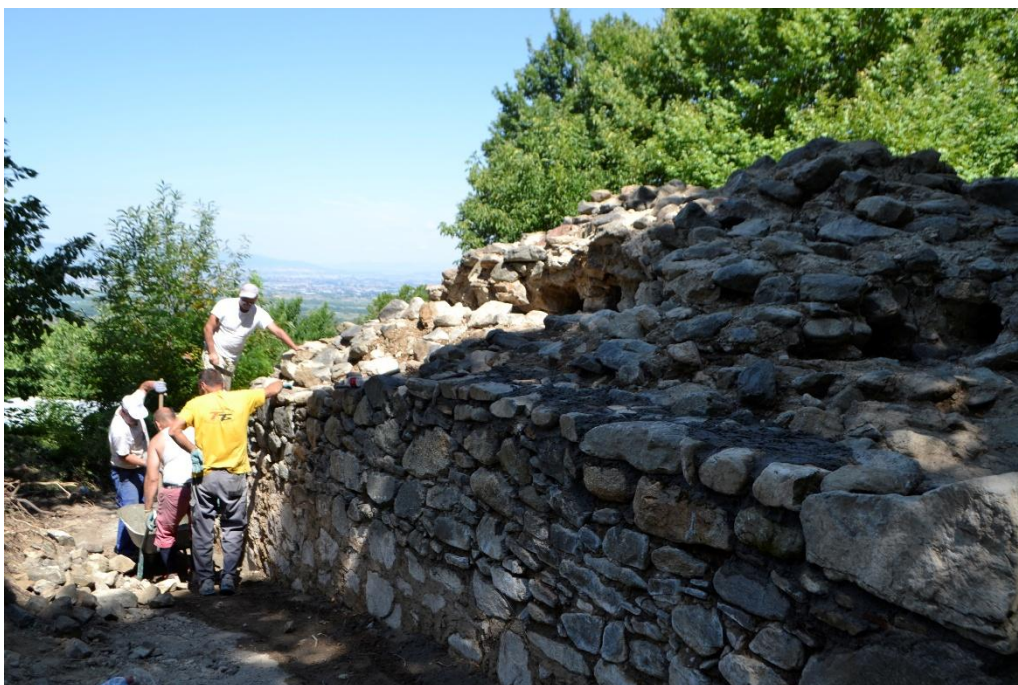
Сл.13 Во тек на конзервација и реставрација на југозападниот сид

Конзервацијата на сидот е започната од западниот агол кон јужниот агол на сидот. Кај овој сид не се констатирани големи нарушувања односно деструкција, освен на јадрото на сидот. Висини на сидот по конзервацијата е 1.00 м во западниот агол и каскадно се качува кон јужниот агол, каде висината на сидот по конзервацијата е 1.40 м. Исто така и кај овој сид извршено е затворање на фугите на јадрото на сидот, притоа исто како и кај претходните сидови војќи сметка атмосферската вода да не се задржува на јадарата на сидот.

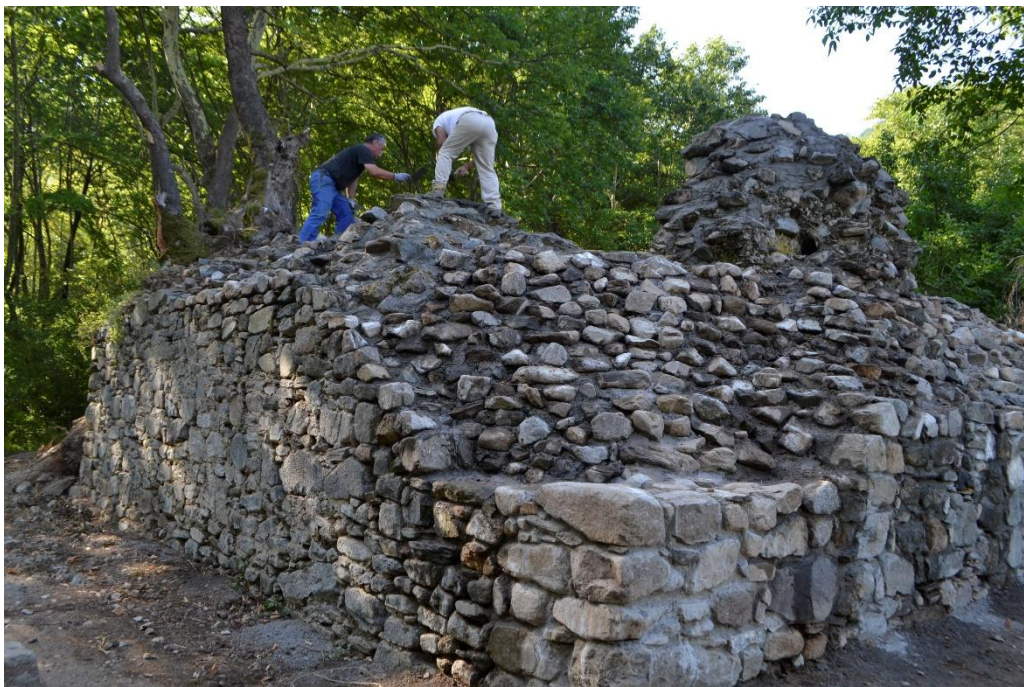
Сл.14 Во тек на конзервација и реставрација на јадрото на североисточниот сид

Поради присуството на коренот и стеблото од јаворот во источниот агол на сидот, конзервација и реставрација извршена е само минимална конзервација на две третини на сидот со најголем акцент на јадрото на сидот. На фасадата само во централниот дел е поставен еден ред на камен со цел да се спречи процесот на понатамошната деструкција. Висини по конзервација за 0.20 до 0.30 м во однос на висините по чистењето на сидот.

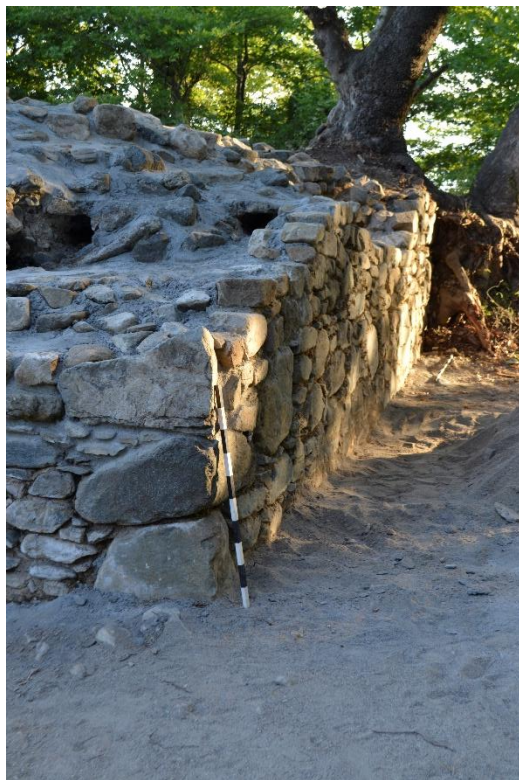
Сл.15 Југоисточен сид по извршената конзервација и реставрација

Исто како и кај североисточниот сид и кај овој сид, направени се минимални конзерваторски реставраторски работи само на две третини на фасадата на сидот и максимална конзервација на јадрото. Во источниот агол на сидот, активности не се преземени поради присуството на корен и стебло на јаворот. Висините на југоисточниот сид по конзерваторско-реставраторските работи и надсидувањето се движи: од 1.30 во јужниот агол до 1.70 м во централниот дел на сидот.

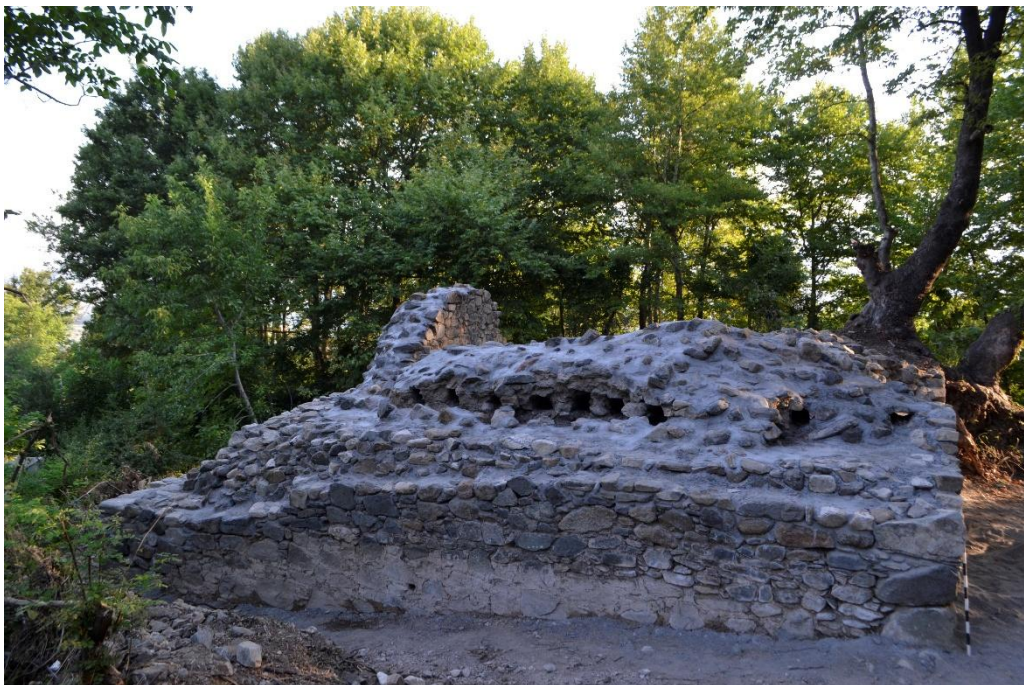
Сл.16 Југозападен сид по извршената конзервација и реставрација

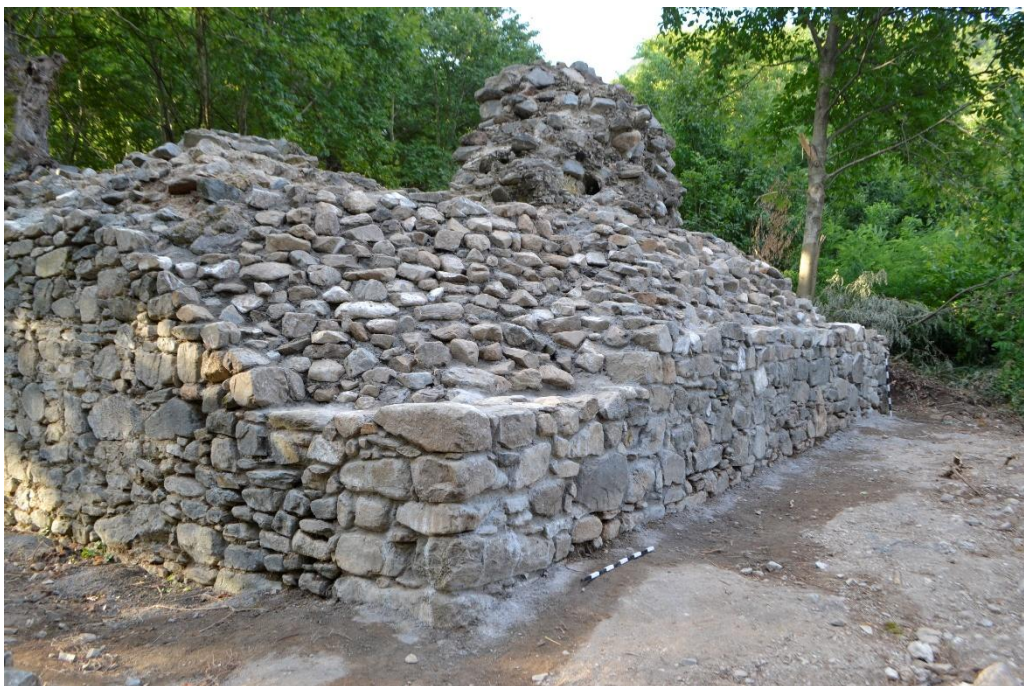
Сл.17 Северозападен сид по извршената конзервација и реставрација

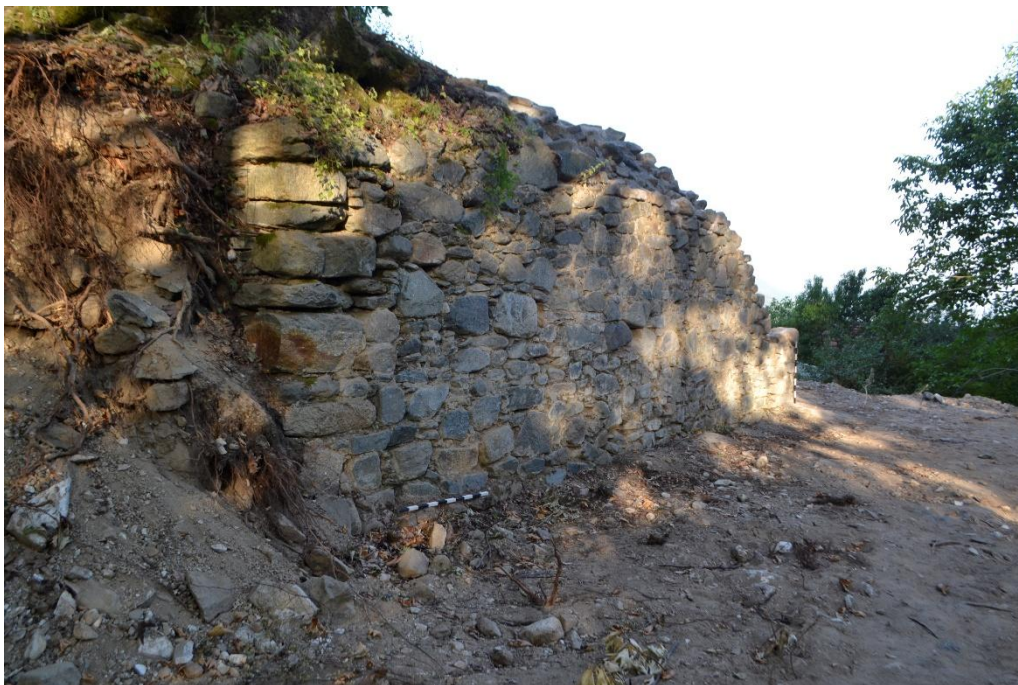
Сл.18 Североисточен сид по извршената конзервација и реставрација

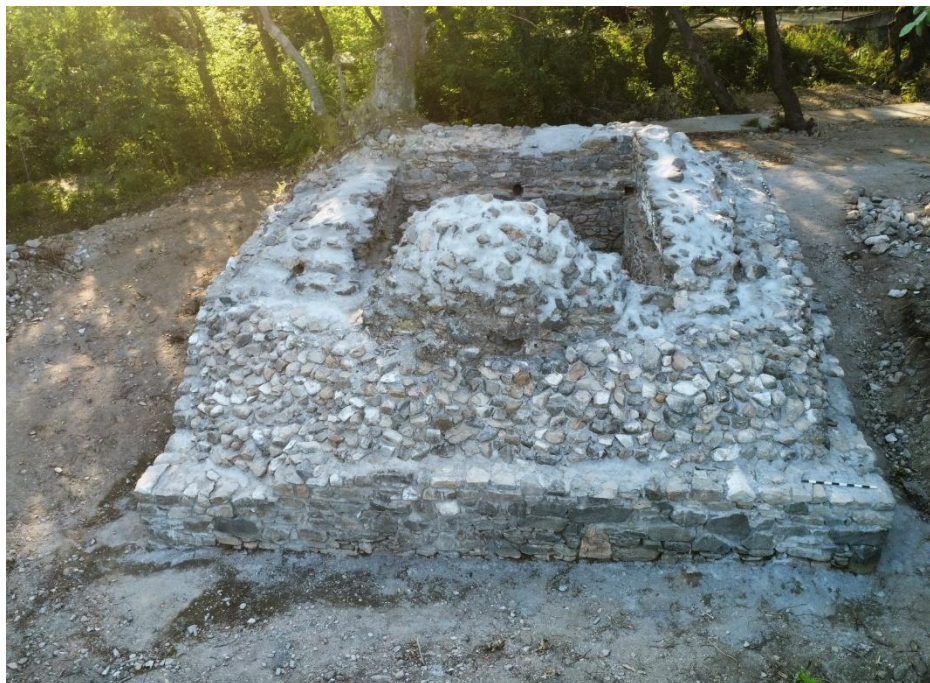
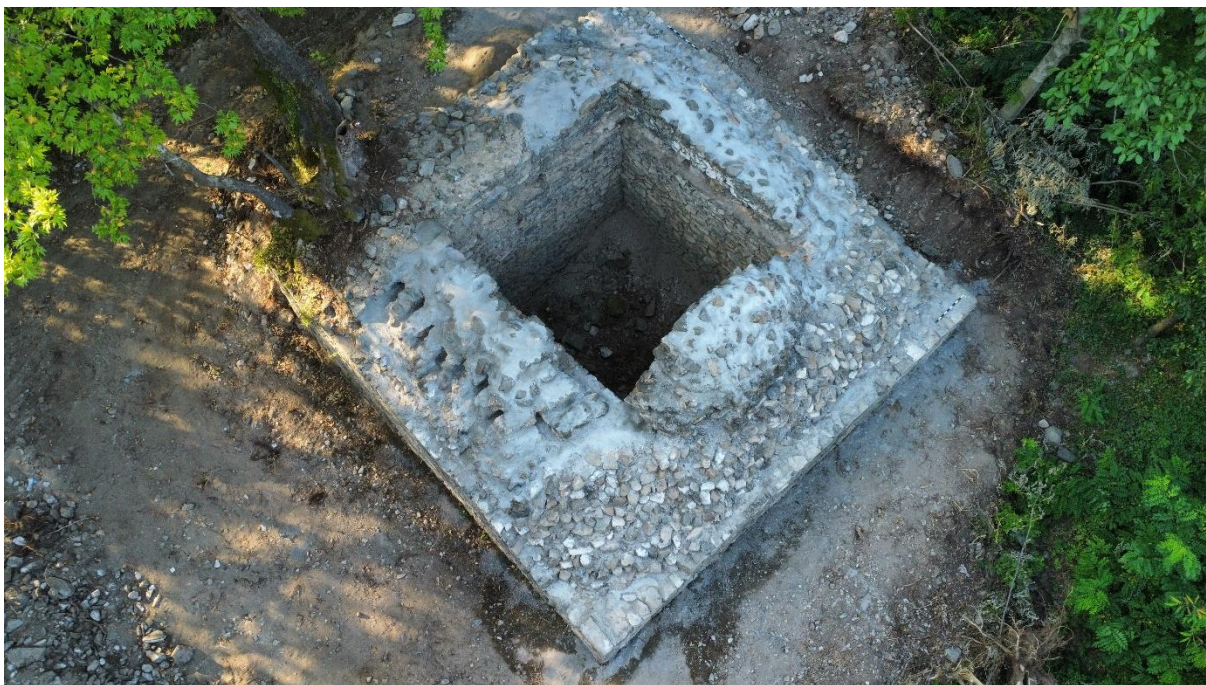
Сл.19 панорама на Пирго по извршената конзервација и реставрација

Сл.20 Панорама на Пирго по извршената конзервација и реставрација
