## Инженерски проблеми во меки карпи

Ohrid, 23-25.6.2022

## Карактеристични појави и форми како резултат на суфозија во чакалесто-песокливи средини

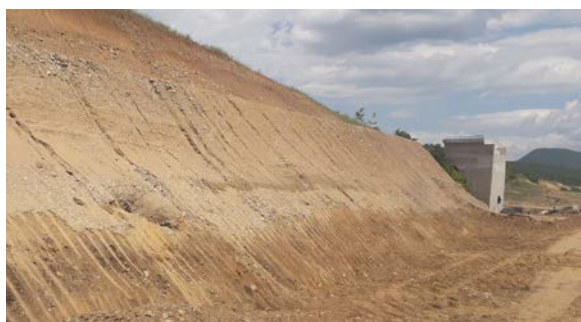
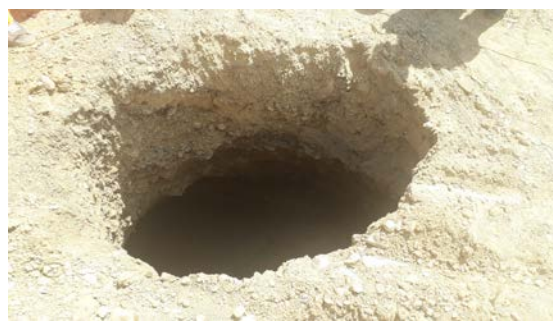
Терасните седименти, поради фактот што во нив преовладува песокливо чакалестата материја и се несврзани до слабо сврзани, се подложни на површинско испирање и суфозија при што се забележува јаружење по целата површина. Кај стационажно првиот усек на левата косина и по осовината на патот во близина на потпорниот сид кој е во изведба формирани се неколку цилиндрични отвори (шуплини) со различни димензии и длабина. Исто така и кај вториот усек е формирана слична ваква форма – отвор со дијаметар околу 2.50m и длабина околу 2.0m во песокливо прашинестите чакали. Овие форми се настанати како резултат на процесот на суфозија, проследен со обрушување на чакалестиот несврзан материјал при изведба на косините. На следните слики е прикажан изгледот на овие забележани карактеристични форми кај усекот на km 17+700 – 17+920 (a, b) и кај усекот на km 18+420 – 18+520 (c, d).

Слика 3. Изглед на форми на суфозија во терасни седименти.

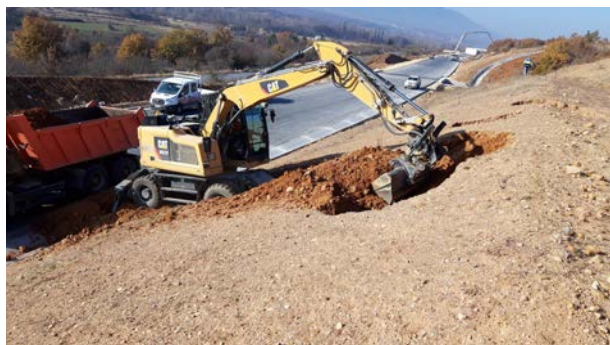
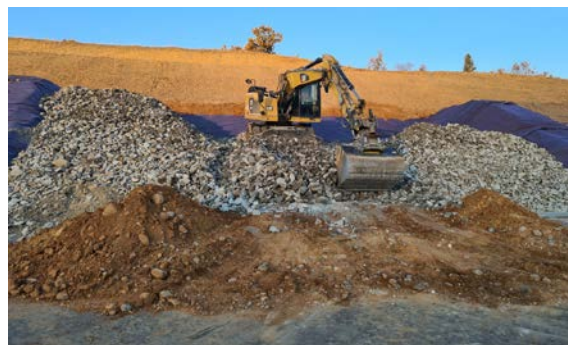
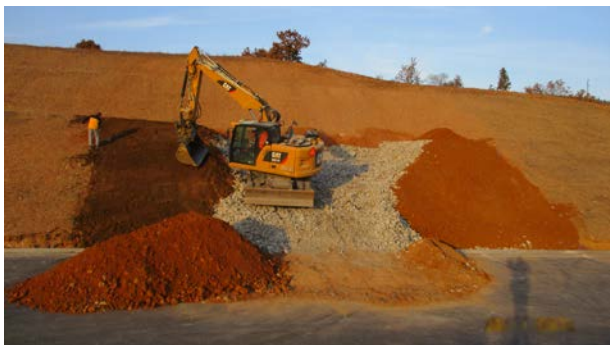
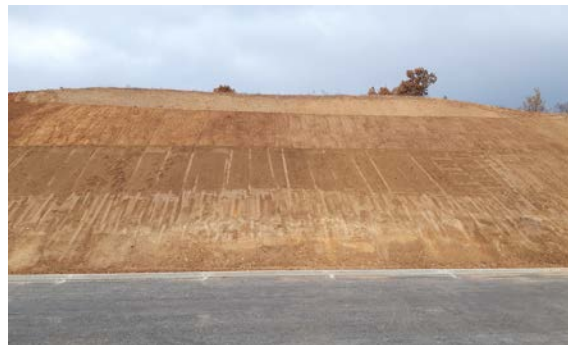
Бидејќи шуплините кои се регистрирни се со големи размери и се во грануларни материјали, истите имаат потенцијал за обрушување, а со тоа и нарушување на стабилноста на косините. За спречување на вакви појави, преземени се мерки за санација на шуплините. Изведбата на санацијата на шуплините кои се јавуваат во косините и на бермите содржи повеќе фази, од кои првата е ископ, односно расчистување на материјалот околу отворите до каде што е видливо дека тие продолжуваат во длабина и ширина. Потоа врз исчистената површина се поставува геотекстил, со оставање на дополнителна должина од околу еден метар на работ на отворите за преклоп. Врз геотекстилот се поставува дробен камен до соодветно ниво за пополнување на претходно ископаниот материјал, а потоа на рабовите на ископот е направен преклоп на геотекстилот врз дробениот камен. Потребно е да се напомене дека во делот на коловозната конструкција ископот е завршен околу 50 cm под нејзиното ниво со цел гравитациско задржување на дробениот камен и осигурување на неговата дренажна функција. Нерамнините кои се јавуваат заради поголемиот дијаметар на кршениот камен, во конкретниот случај се затворени со насипување на поситен локален материјал, но доколку локалниот материјал не одговара за оваа намена, можна е и употреба на тампонски материјал. Завршна фаза на овој начин на санација е хумузирањето и затревувањето на косината.

Слика 4. а) Ископ на отвор б) Заполна со дробен камен в) Хумузирање д) Завршен изглед.
