## ЕДЕН ПРИСТАП ЗА САНАЦИЈА ПРИ НЕСТАБИЛНОСТ НА КОСИНИ КАЈ УСЕК НА ЕКСПРЕСЕН ПАТ СО ПРИМЕНА НА ГЕОЛОШКИ И ИНЖЕНЕРСКО- ГЕОЛОШКИ МЕТОДИ

**Игор Ивановски<sup>1</sup>, Ласте Ивановски<sup>2</sup>**

## ONE APPROACH TO REHABILITATION IN CASE OF SLOPE INSTABILITY AT CUT AT EXPRESS ROAD USING GEOLOGICAL AND ENGINEERING- GEOLOGICAL METHODS

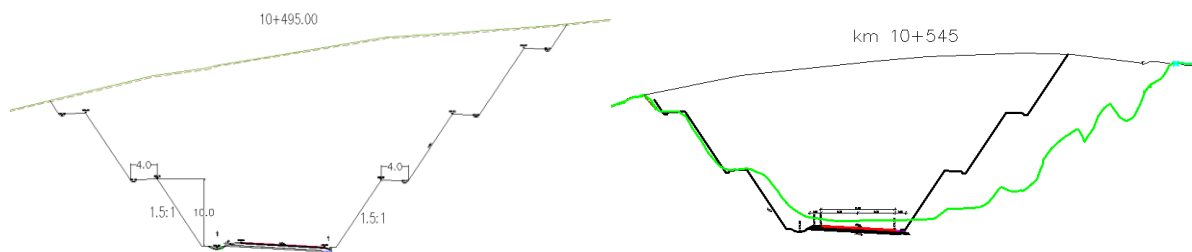
**Слика 1.** а) Геометрија на косини на усек 1 според основен проект.  
 б) Состојба затекната на усек 1. Со зелена боја е нанесена линија на терен, со црна боја се косините по Основен проект

Ова решение се покажа несоодветно за предметниот усек, имајќи ги во предвид геолошко-структурните прилики на самиот терен. Комбинацијата од овие карпи и изведениот наклон на косините допринесуваат за појава на локални нестабилности од типот на клиновидни ломови на карпата по пукнатини, но и свлекувања од посериозни размери како што е веќе настанатото на десната страна од усекот, речиси долж цела косина (сл. 1б).

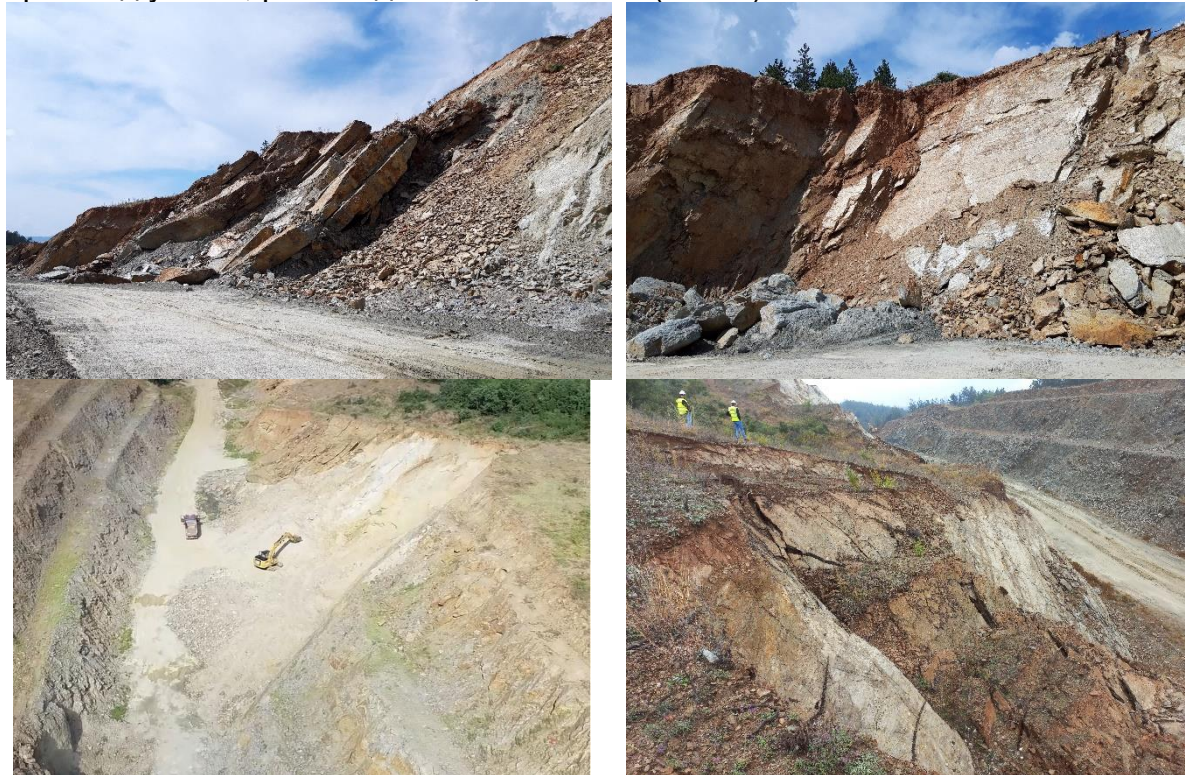
**Слика 2.** Состојба на усекот април 2022 год, каде јасно се гледаат клизни рамнини со поголеми димензии

Работата на оваа делница претставува продолжување, по одреден застој од две години за кое време претходните изведени работи се оставени изложени на атмосферските влијанија. При продолжување на работите од страна на тековниот Изведувач, овој усек е затекнат со завршен ископ од околу 90 % од вкупниот ископ по основен проект. Според достапните информации, при ископот на усекот од претходниот Изведувач, како и непосредно по завршување на истиот се појавиле поголеми нестабилности кои резултирале со скоро комплетна девастација на десната косина на усекот, и појава на повеќе помали нестабилности на левата страна на усекот (сл 2). При тоа на одредени позиции се појавува и прекоп каде теренската линија доаѓа и до 16 метри позади проектираната линија на косина (сл 16). По престанок на активноста од претходниот Изведувач, со изложеноста на атмосферските влијанија се појавило и јаружење и одрон на поситен материјал и ерозија. Поради тоа се појави потреба од комплетно геолошко и инженерско-геолошко картирање на теренот, изработка на соодветна документација, како и изготвување на соодветен предлог за добивање на одржливи косини на овој усек и непречено продолжување со потребната динамика.

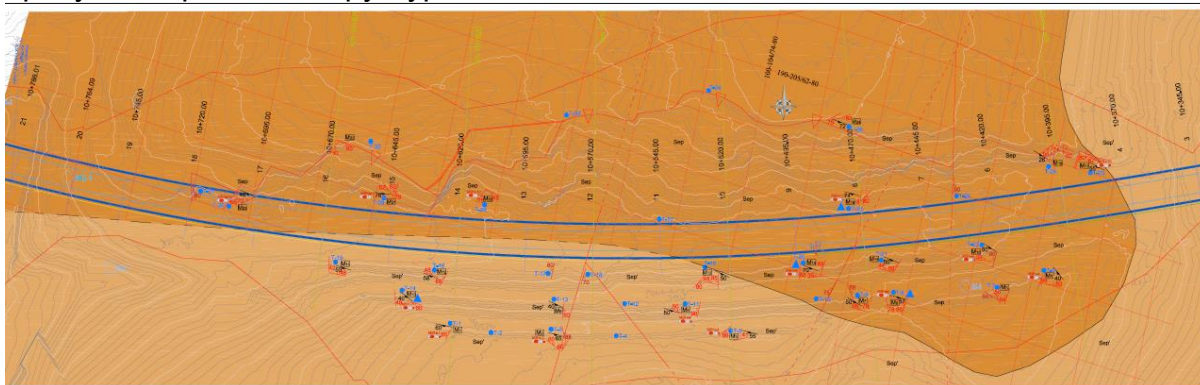
На усек 1 се констатирани посвежи и поцврсти (Sep) и подеградирани и поизменети (Sep') албит-епидот-хлоритски шкрилци (сл. 4). Посвежите карпи се карактеризираат со подобри физичко механички карактеристики а се распространети речиси по целата површина на десната страна (од стационача km 10+380, па се до крајот на десната страна) и во еден помал дел на левата страна (од стационача km 10+370 и продолжува кон ножица на косината кон стационача km 10+520). Деградираните и изменети шкрилци се со послаби физичко-механички карактеристики, навидум поушкрилени, лесно трошни и лесно се цепат по фолијацијата. Распространети се на почетокот на усекот на десната страна до стационача km 10+380, а на левата страна имаат голема распространетост особено на површинските делови од почетокот на левата страна, а после стационача на km 10+470 постепено шират кон ножицата на косините (km 10+520) и кон крајот на усекот по целата лева страна. Треба да се нагласи дека оваа граница е претпоставена и со постепен преод, бидејќи степенот на распаднаост е со различен интензитет, а поизразен е и околу присутните раседни структури.

**Слика 4.** Инженерско-геолошка карта за усек 1 со издвоени вариетети на поцврсти (со потемна боја) и деградирани (со посветла боја) албит-епидот-хлоритски шкрилци

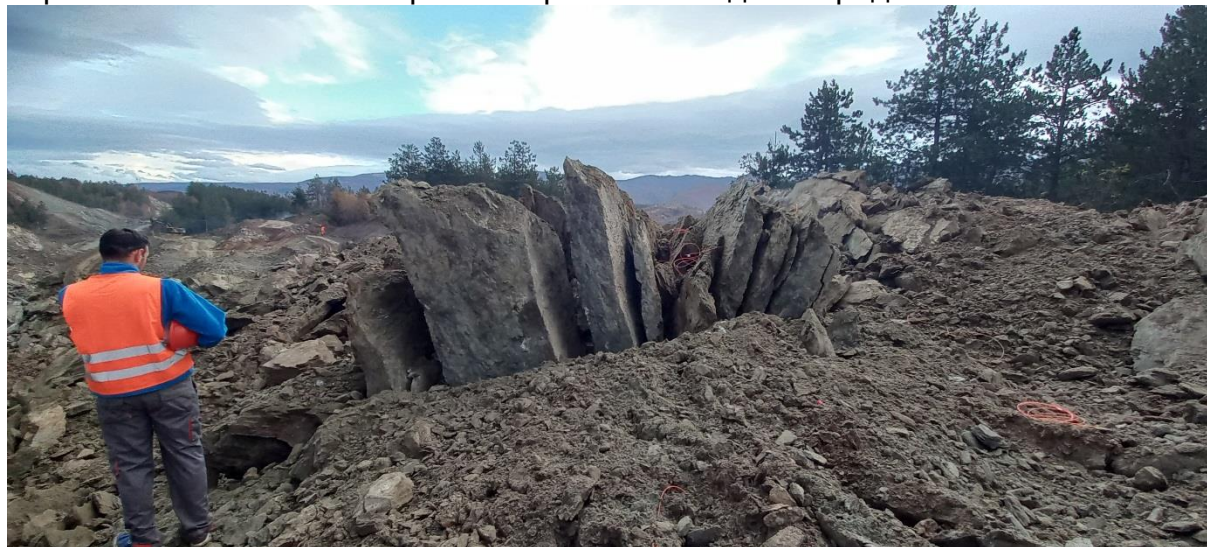
На десната страна на усекот ситуацијата е поинаква. Поради неповолниот пад на насока на фолијацијата во однос на изведениот ископ, на најголемиот дел на десната страна се свлечени големи количини на карпест материјал (сл. 2). При тоа јасно се гледаат клизни рамнини со поголеми димензии по кои се откнати поголеми карпести маси кои проклизуваат кон ножицата на најдолната берма а со отстранување на овој материјал се создаде и поголемо проширување-прекоп на десната страна на патот во ширина до 16m.

Дополнително над врвот на десната косина е констатирана тензиона пукнатина, која се очекува да биде почеток на нова рамнина на лом, па на ова треба да се обрне особено внимание при планирање на следните градежни активности.

**Слика 5.** Одвоени поголеми нестабилни блокови од посвежи шкрилци, десна страна на усекот

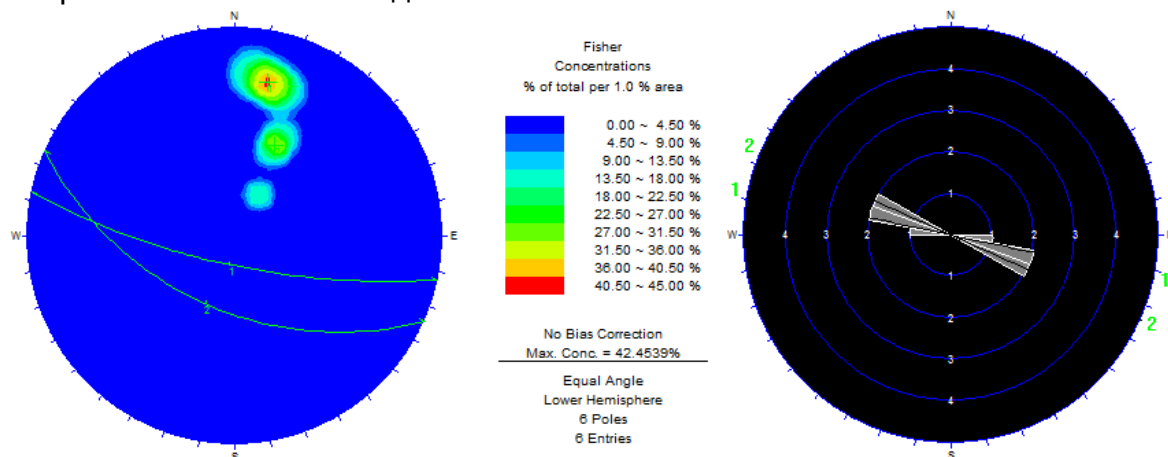
**Слика 6.** Контурен дијаграм и розета на елементи на пад (азимут и паден агол) на фолијација на десна страна на усек 1

На слика 6 која се однесува на фолијацијата на десната страна на усек 1 се гледа дека постојат два максимуми со мали отстапки кои може да се сведат и на еден. Овие максимуми на елементите на пад, азимут и паден агол на фолијацијата се со вредност  $192/74^\circ$  и  $204/51^\circ$ , додека пак на розетата се гледат главните правци

на протегање приближно И-З, односно со мал наклон кон ИЈИ-ЗСЗ (102-282° и 114-294°). Оваа ориентација приближно се поклопува со трасата на патот која на усек 1 прави благ лак на почетокот со правец 80-260°, а кон крајот на усекот 100-280° (генерален правец исток-запад). Освен ова како главен проблем на десната страна на усекот е неповолниот паден агол на фолијацијата кој изнесува околу 50-75° и е во ист правец како и косините на десната страна (генерално кон југ со мал наклон кон ЈЈЗ). Овие фолијациски пукнатини и нивниот неповолен паден агол се и главната причина за откинување и свлекување на поголеми количини на карпест материјал и поголеми блокови кон пониските делови на косините.

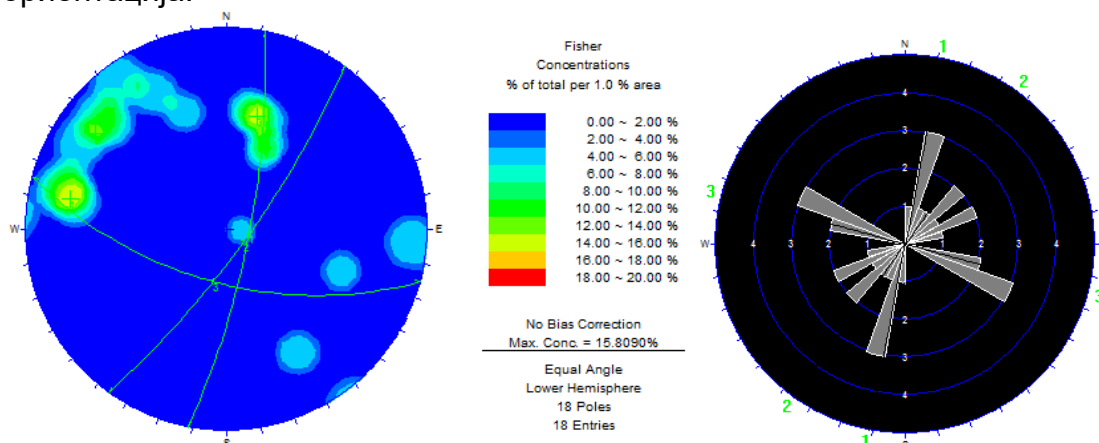
На слика 7 на контурниот дијаграм од трасите на максимумите и од розетата се гледа дека преовладуваат системи на пукнатини на десната страна со доста стрмен до субвертикален паден агол (77-78°) и правец на падна насока кон ИЈИ (101-126°), а нешто помалку се застапени и пукнатинските системи кои се со неповолен паден агол и ориентација во однос на десната косина (клизни површини) со ЕП на максимумот 195/60°. Од розетата се гледат три главни правци на протегање ССИ-ЈЈЗ, СИ-ЈЗ и ИЈИ-ЗСЗ. Кон испуканоста на карпестите маси на двете страни на усекот ако се додадат и фолијативните пукнатини може да се даде еден општ заклучок дека на овој усек главно се јавуваат најмалку три системи на пукнатини и одредени поединечни пукнатини со различна ориентација.

**Слика 7.** Контурен дијаграм и розета на елементи на пад (азимут и паден агол) на системи на пукнатини на десна страна на усек 1

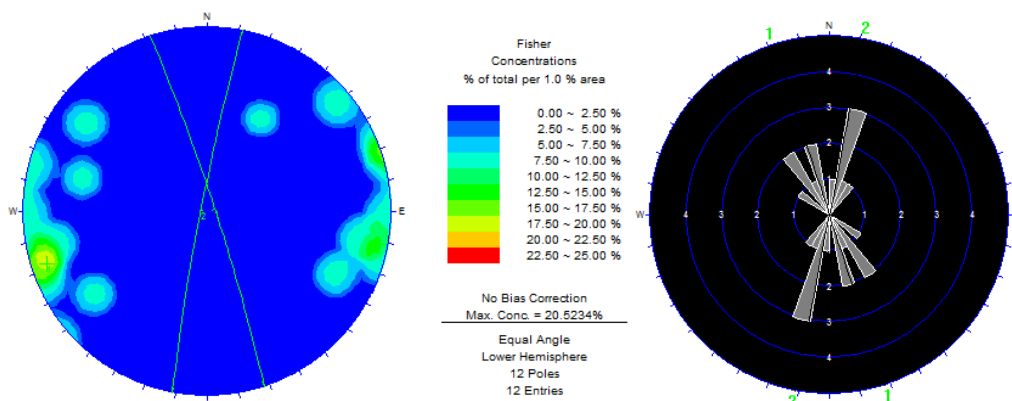
Не треба да се занемарат и регистрираните раседи кои во комбинација со неповолната ориентација на фолијацијата и пукнатинските системи дополнително ја усложнува ситуацијата на десната страна на усекот. На слика 8 се прикажани ориентациите на раседите кои се констатирани и на двете страни на усекот.

Овде се гледа дека на усекот главно се простираат субвертикални раседи со паден агол на максимумите околу 85° и правец на протегање север-југ со мали отстапки. Правецот на протегање на раседите е приближно нормален на фолијацијата. Поретко се јавуваат и раседи во други правци (СЗ-ЈИ и СИ-ЈЗ).

**Слика 8.** Контурен дијаграм и розета на елементи на насока на пад на раседи на усек 1

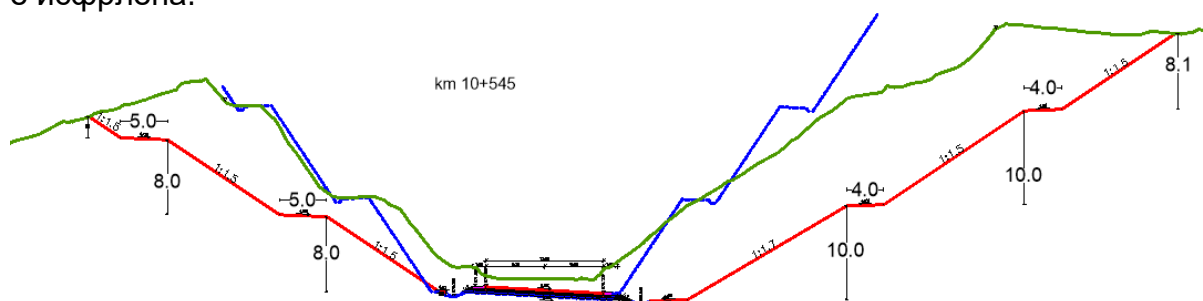
**Слика 9.** Изглед на новото решение, косините се со црвена боја, со сина боја се старите косини, со зелена боја е теренската линија.

При донесување на предлог за санација на состојбата на усек 1 се разгледувани решенија со анкерисување на косините во комбинација со трослојна мрежа (3Д полимерна мрежа, поцинкувана мрежа и челични сајли), како и решение со ублажување на наклонот на косините. Поради невозможното „чистење“ на одредени партии кои се свлечени на десната косина на усекот, без систематско чистење на цела паралела почнувајќи од горниот дел на усекот, како и големата димензионираност на анкерите која ја зголемува цената на чинење, оваа опција е исфрлена.

Прифатениот предлог за санација на косините се разликува за лева и десна косина, меѓу другото и поради постоење на приватен имот во непосредна близина. Влегувањето во дополнителна експропријација и самата процедура сериозно би влијаела врз започнувањето на работите и самата динамика на целиот проект, и затоа е земена во предвид. За лева страна решението вклучува изведба на косини со наклон од 1:1,5 (34°) и берми со ширина од 5 метри. Апсолутната висина на косина е 8 метри. За десна косина предлогот вклучува косини со наклон од 1:1,5 и 1:1,7, берма со ширина од 4 метри и апсолутна висина на косините од 10 метри (сл. 9). Дополнително е предвидена заштита на прва косина на лева и десна страна со композитна мрежа составена од 3Д полипропиленски влакна и жичана поцинкувана мрежа.

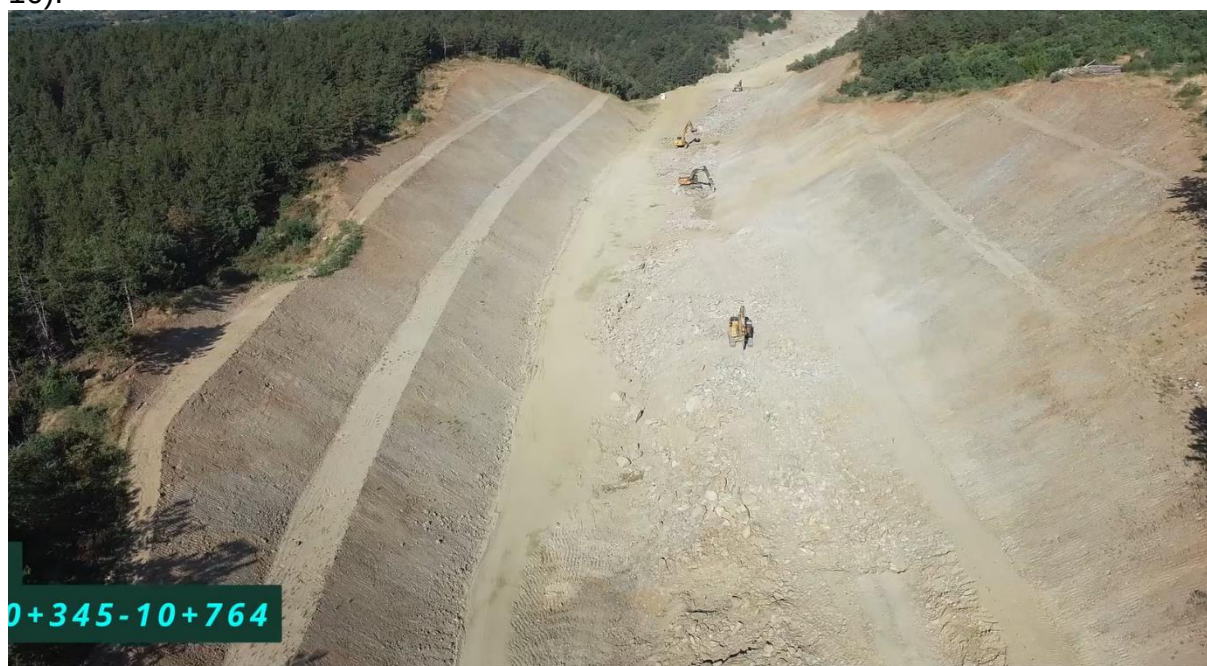
Слика 10. Состојба на усек 1, август 2023 година

Ослободување на карпестиот материјал се одвиваше со контролирано минирање, употреба на пикамери и машинско отстранување на материјалот. Во периодот на изработка на овој труд, овие активности се во завршна фаза (сл. 10).
