Primena matematičkog moderiranja pomoću specijalizovanog licenciranog softvera VIRTUAL CRASH 3.0 na konkretnoj saobraćajnoj nesreći u Republici Makedonie

U ovom naučnom i stručnom radu, primenom matematičkog moderiranja pomoću specijalizovanog softvera VIRTUAL CRASH 3.0 u konkretnoj saobraćajnoj nesreći koja se dogodila 26.02.2016 god. na raskrsnici ul. “I.L. Ribar” i ul. “Sava Tasevska” u gradu Tetovu između PMV marka “Opel tip Zafira” i PMV marka “Ford tip KA” izrađena je saobraćajno tehnička ekspertiza.

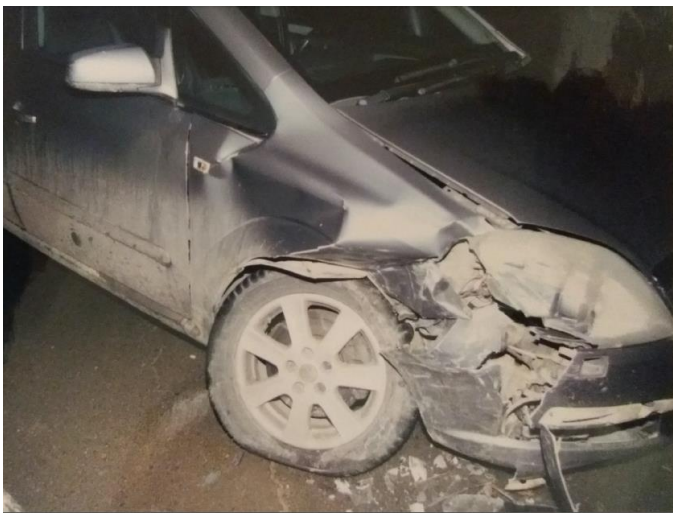
Sl. 1. - Oštećenja PMV marke „Opel tip Zafira“

U saobraćajnoj nesreći kod PMV marke "Opel tip Zafira" sa reg. br. TE-0350 AB, konstatovana su oštećenja: prednji branik, predni desni far, prednji desni pneumatik i prednje desno krilo.

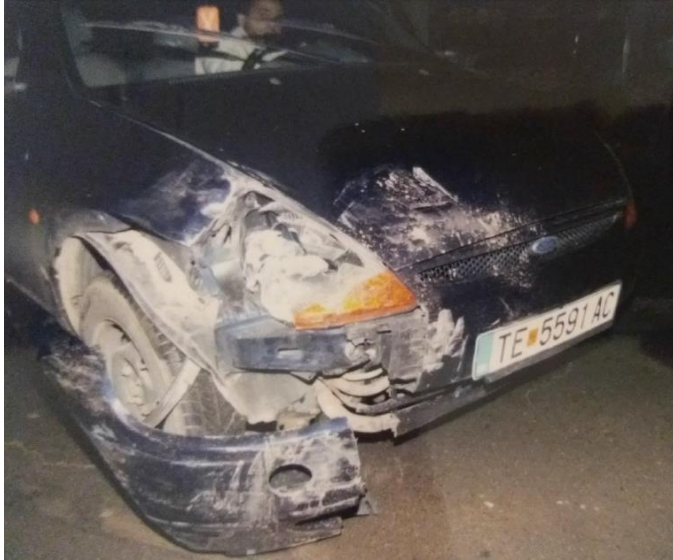
Sl. 2. Oštećenja kod PMV marka "Ford tip KA"

U saobraćajnoj nesreći kod PMV marke "Ford tip KA" sa reg. br. TE-5591 AC, konstatovana su oštećenja: prednji branik, prednje desno svetlo, prednje desno krilo, prednja hauba desni deo i prednji desni pneumatik.

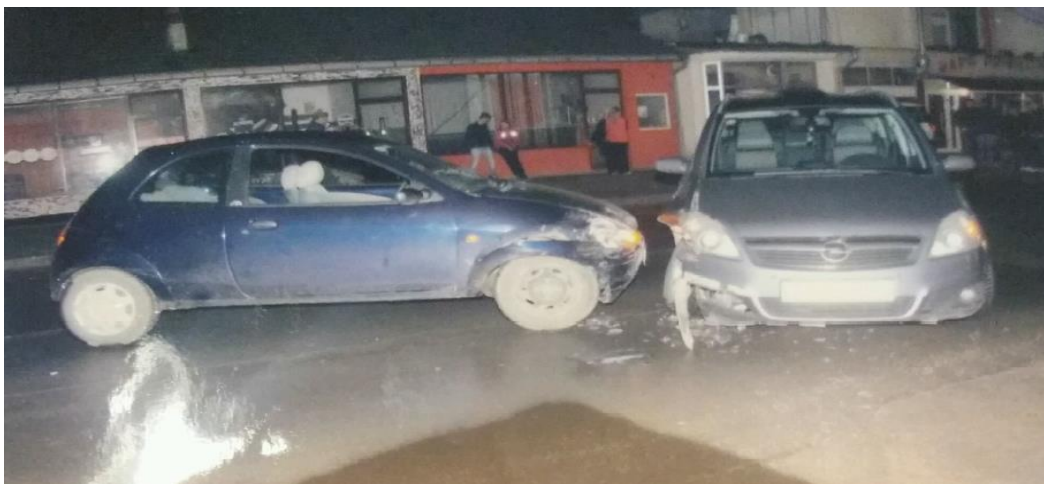
Sl. 4. Krajne zaustavne pozicije PMV nakon sudara

Na prikazanoj sudarnoj poziciji, PMV marka "Ford tip KA" intenzivno je kočio i imao sudarnu brzinu od oko 48km/h a PMV marke "Opel tip Zafira" imao je sudarnu brzinu od oko 10 km/h.

2. U konkretnoj saobraćajnoj nesreći radi se o koso ekcentričnom udaru koji je ostvaren između prednje desne strane PMV marka “Ford tip KA“ sa prednjom desnom bočnom stranom PMV marke „Opel tip Zafira“ (sl.4.)
