ТРАЈЧЕ НАЦЕВ

## БАРГАЛА, КОНЗЕРВАТОРСКО-РЕСТАВРАТОРСКИ РАБОТИ (1996–1998 г.)

## BARGALA, CONSERVATION-RESTORATION ACTIVITIES 1996-1998

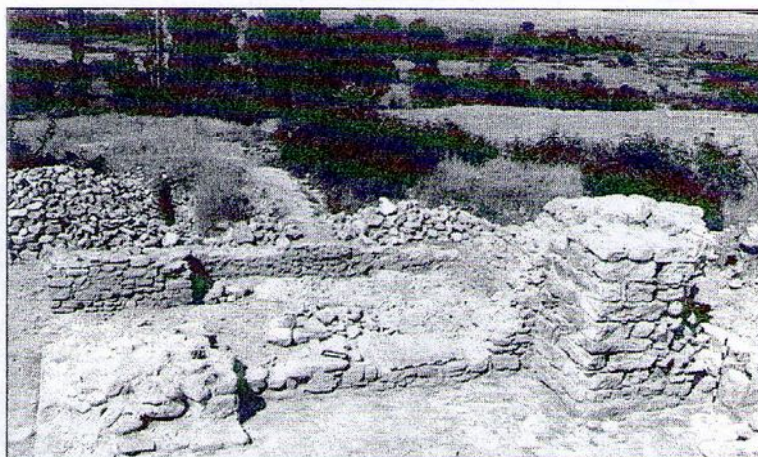
Сл. 2. Изглед на западната кула по истражувањето

Западната кула има правоаголна форма и два истурени столбци, како и источната кула, но со мали разлики во димензиите кои во основа изнесуваат 8.5 x 7.70 м (сл. 2, Пл. 1). Кај северниот столбец има идентична ситуација како и кај источната кула, односно од јужната страна е прилепен уште еден столбец, кој има иста функција како и столбецот на источната кула.

североисточниот агол, ѕидовите се зачувани речиси во темелна основа (сл. 2).

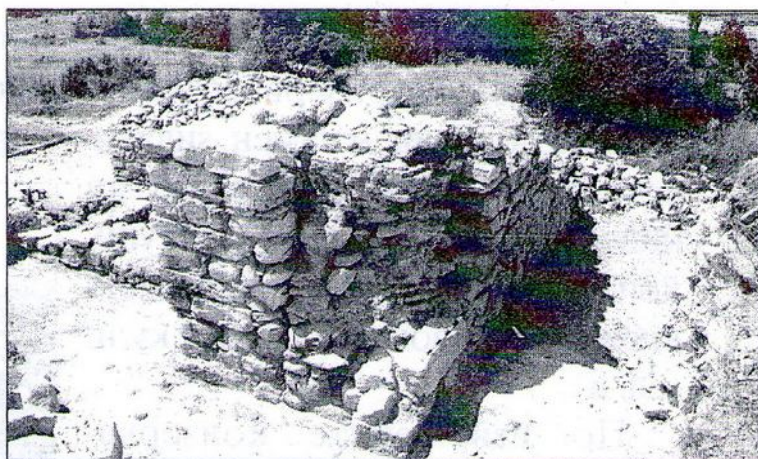
Сл. 3. Изглед на северозападниот агол по истражувањето

По извршените конзерваторско-реставраторски работи, ѕидовите од кулите се со различни висини кои се движат од 2.10-3.30 м, со исклучок на источниот и западниот ѕид на западната кула, кои се приближно на иста висина поради функцијата која ја имаат, односно заради формирањето на влезот (сл. 3).

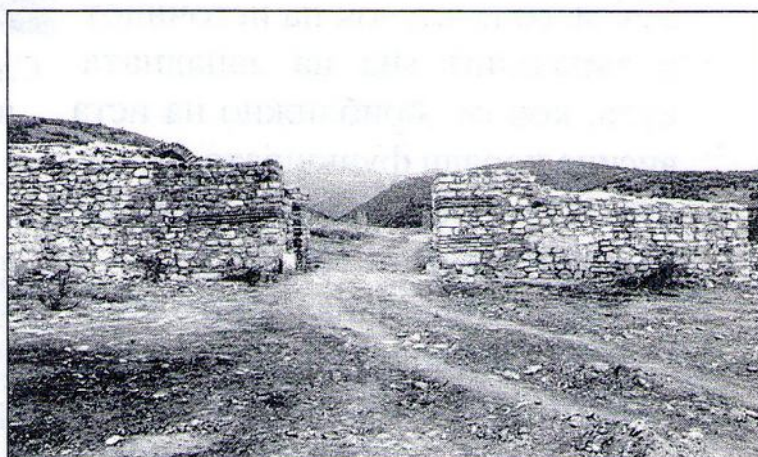
Сл. 4. Изглед на главната порта по извршената конзервација

По откривањето на кулите е констатирана ширината на влезот од 3.75 м (сл. 4). Во текот на расчистувањето на овој простор откриен е дел од арката со два реда тули, кој укажува дека влезот бил засводен. Во текот на истражувањето на кулите се откриени и делови од источниот и западниот крак на северниот бедем во должина од 12-15 м (сл. 5).

работи се изведени на откриените партии на источниот и западниот крак на северниот бедем. Сидането е изведено на ист начин како и кај кулите (сл. 4).

After carrying out conservation and restoration activities, the tower walls are now of different height, ranging from 2.1 to 3.3 m. (Fig. 4).

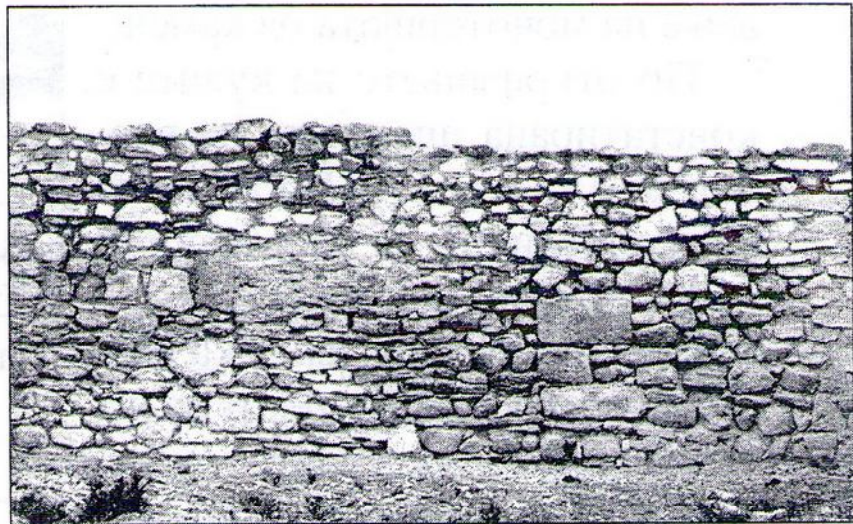
Сл. 6. Спореден влез на северната фасада на источниот крак од северниот бедем

При истражувањето на источниот крак, во непосредна близина на источната кула, на северната фасада е констатиран влез кој подоцна бил затворен (сл. 6). На истата позиција, од јужната страна, констатирани се две ниши фланкирани до самиот бедем (сл. 7). Нишите биле лачно засводени, а врз нив се поставени скали кои воделе до главната порта.

- првата фаза, воедно и најстара, ја сочинува влезот во источниот крак на бедемот кој подоцна бил затворен во период кога главната порта со источната и западната кула сè уште не биле изградени (сл. 6);

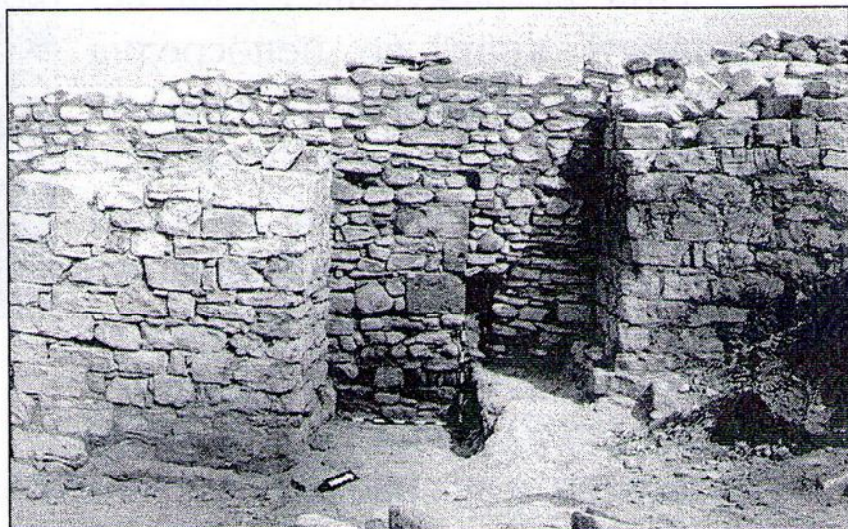
- третата фаза е во период на обнова на горните партии на северниот бедем, изградба на јужните столбци на кулите и изградба на двете ниши во непосредна близина на влезот во источната кула на главната порта (сл. 7). Во овој период е изведено и затворање на нишите на јужната фасада на северниот бедем.

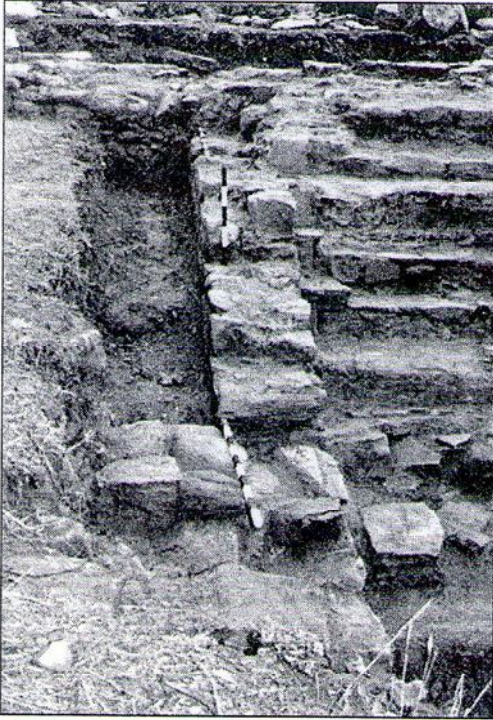
Сл. 11. Состојба на јужниот скалишен ѕид по извршеното истражување

северниот скалишен ѕид, и тоа по целата должина на скалите (сл. 11 и 12, Пл. 3);

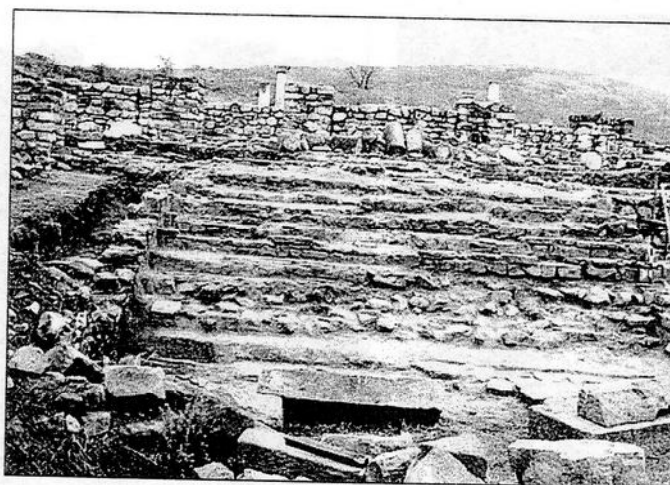
Сл. 13 Влезната партија по извршеното истражување

измешан со тули, керамида и ситни плочи, со кој бил изнивелиран редот, а врз нив била поставувана земја. Само на одделни места како врзивно средство е констатиран варов малтер, како подлога на камените блокчи (сл. 13).

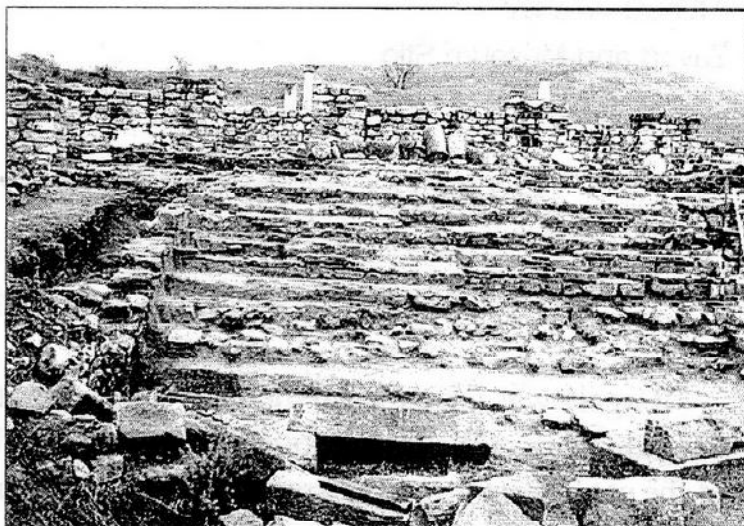
Сл. 14. Состојба на влезната партија по извршените конзерваторско-реставраторски работи

Имајќи предвид, гледано статички, дека најголема носивост има првиот ред направена е нова темелна основа со длабочина од 0.50 м врз која се поставени камените блокови. За останатите редови од скалите исто така е изготвена бетонска подлога со различна длабочина во зависност од зачуваната субструкција. При реконструкцијата поголем број од блоковите поради порозниот материјал беа заменети со нови (сл. 14, Пл. 4).

Со овој зафат е извршена и реконструкција на одмаралиштето, при што истото ги доби првобитните димензии од 6.94 x 1.65 - 1.85 м. Воедно е извршена и конзервација на скалишните сидови (сл. 14).
