ОСНОВЕН ПРОЕКТ
ЗА КОНЗЕРВАЦИЈА И РЕСТАВРАЦИЈА НА СРЕДНОВЕКОВНАТА ЦРКВА НА ВО
ПОДНОЖЈЕТО НА ЛОКАЛИТЕТОТ ЦАРЕВИ КУЛИ - СТРУМИЦА

ПРОЕКТ НА ПОСТОЈНА СОСТОЈБА

РЕЗУЛТАТИ ОД ИСТРАЖУВАЧКИ РАБОТИ
НА СРЕДНОВЕКОВНАТА ЦРКВА ВО ПОДНОЖЈЕТО НА ЛОКАЛИТЕТОТ ЦАРЕВИ
КУЛИ - СТРУМИЦА

- Избор од фотодокументацијата на НУ Завод и Музеј - Струмица, од објект средновековна црква во подножјето на Цареви Кули - Струмица

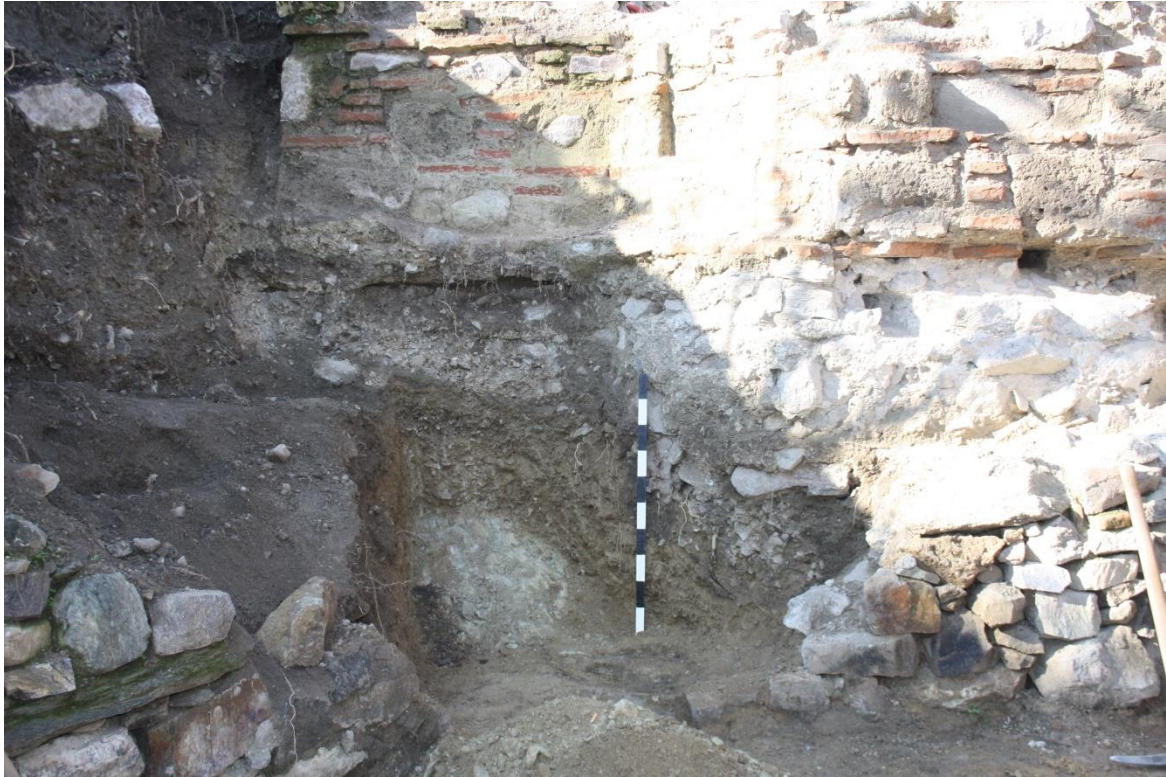
Сл.2 - Субструкција на источен ѕид на средновековната црква.

Источен сид: субструкцијата поради ерозијата на теренот, најмногу е видлива од надворешна страна на источниот сид и поради конфигурацијата на теренот, остро се спушта од запад кон исток со висина 0.30 до 1.40 м.

Кај сите сидови, освен кај источниот сид, субструкцијата е видлива фрагментарно и истата е во добра состојба. Отстранување на дерутиран материјал (камен и малтер), ќе се изведе само кај источниот сид.

Консолидирањето да биде изведено во градежна техника *opus cementicum*, со камен андезит – трахи андезит, а како врзиво средство да биде користен продолжен малтер.

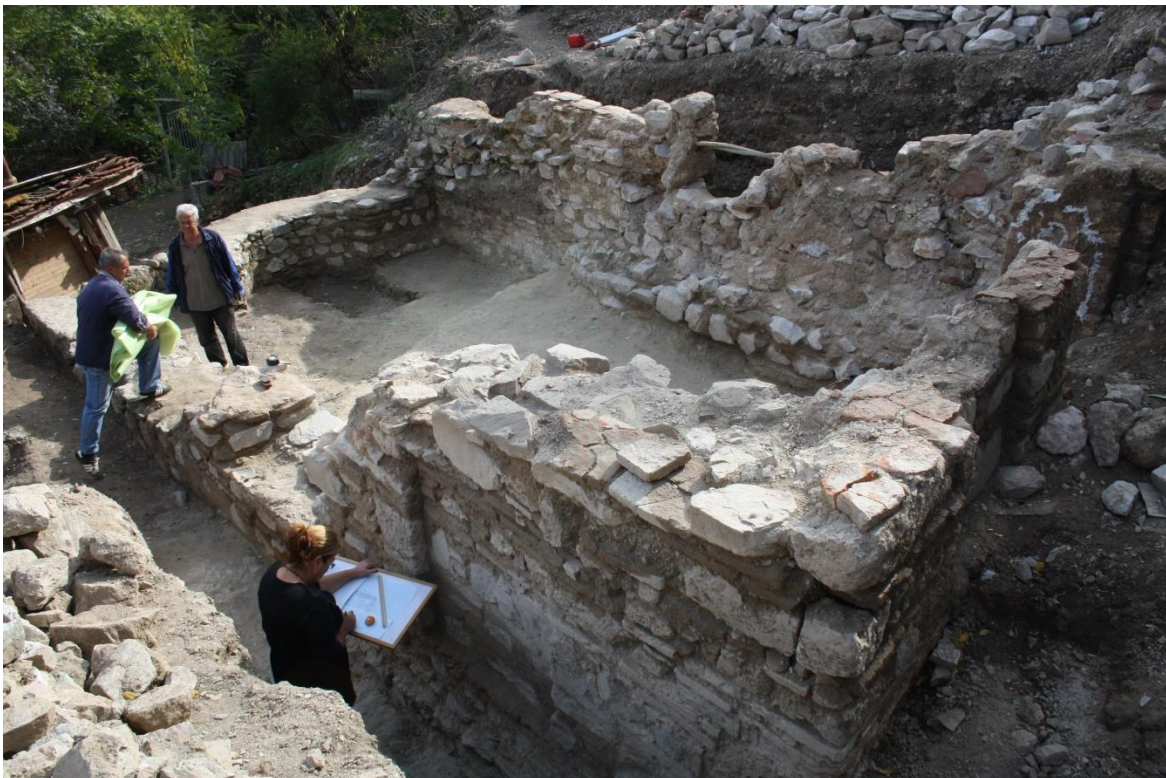
Сл.3

Сл. 3 – Северен ѕид, надворешно лице (фасада) по археолошкото истражување.

Надворешното лице (фасадата) на северниот ѕид, на откриените партии по археолошкото истражување е во добра состојба, без деструкција, со мали исклучоци. Кај надворешната фасада констатирани се три различни висини на сочуваност во однос на теренот:

- 2.50 м на северозападниот агол на ѕидот.
- 1.45 м на западниот доворотник на влезот во северниот ѕид.
- 1.00 м на крајниот источен дел на северниот ѕид.

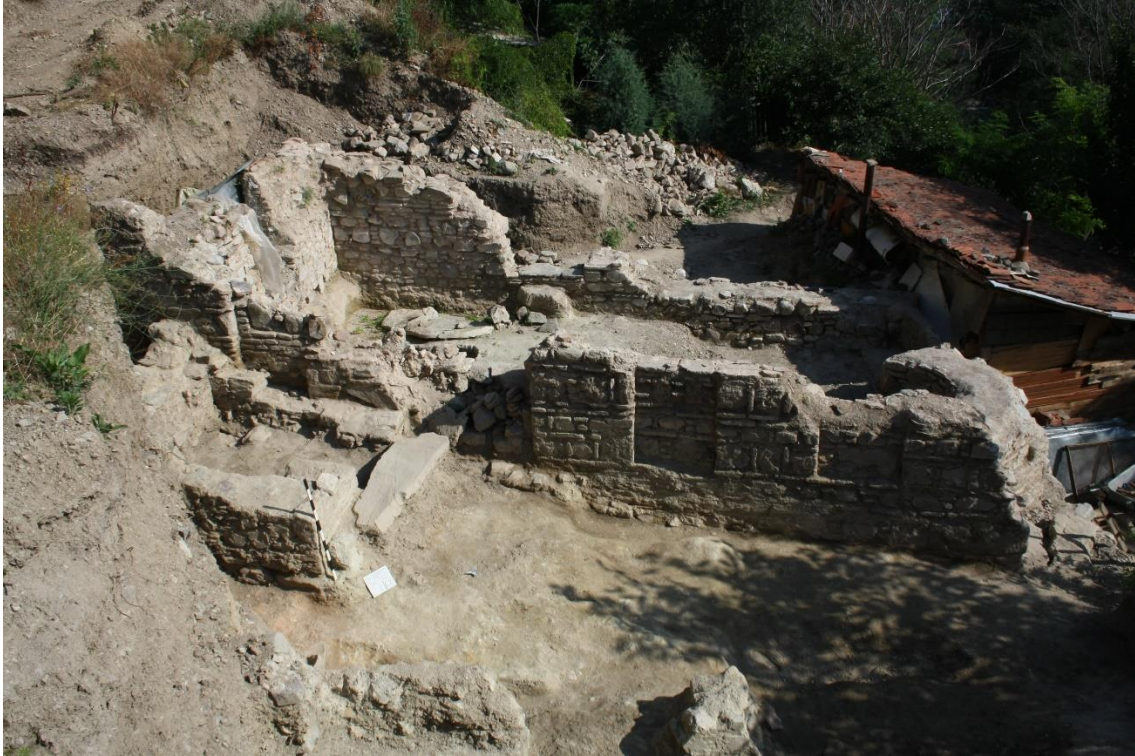
Сл.4 – Јужен ѕид, надворешно лице (фасада), по археолошкото истражување.

Надворешното лице (фасадата) на јужниот ѕид, на откриените партии по археолошкото истражување е во добра состојба, без деструкција. На надворешната фасада констатирани се пет различни висини во однос на теренот:

- 3.00 м на југозападниот агол на ѕидот
- 2.00 м на просторот помеѓу југозападниот агол и западниот доворотник на северниот ѕид.
- 1.50 м на западниот доворотник на влезот во јужниот ѕид.
- 1.85 м на источниот доворотник на влезот во јужниот ѕид.
- 1.50 м на крајниот источен дел на јужниот ѕид.

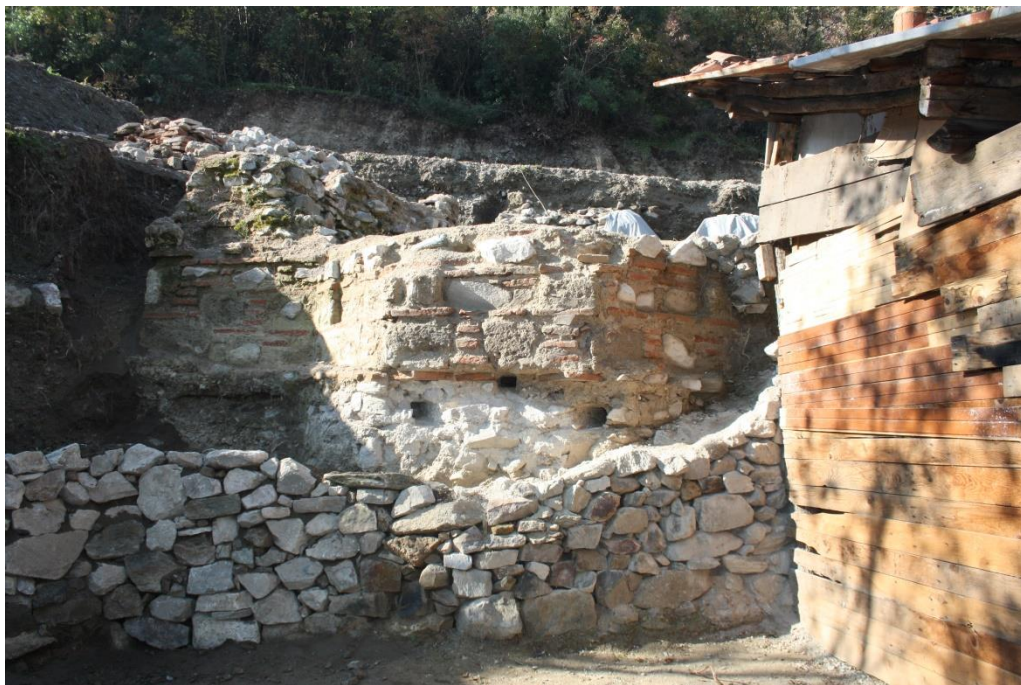
Сл.5 - Источен ѕид, надворешно лице (фасада на тристрана апсида) по истражување.

Најслабо сочуван сид, во однос на другите сидови. Деструкција кај овој сид на сочуваните партии, констатирана е во северниот дел со површина од околу 1.м². Деструкција констатирана е и во субструкцијата, од надворешна страна на источниот сид.

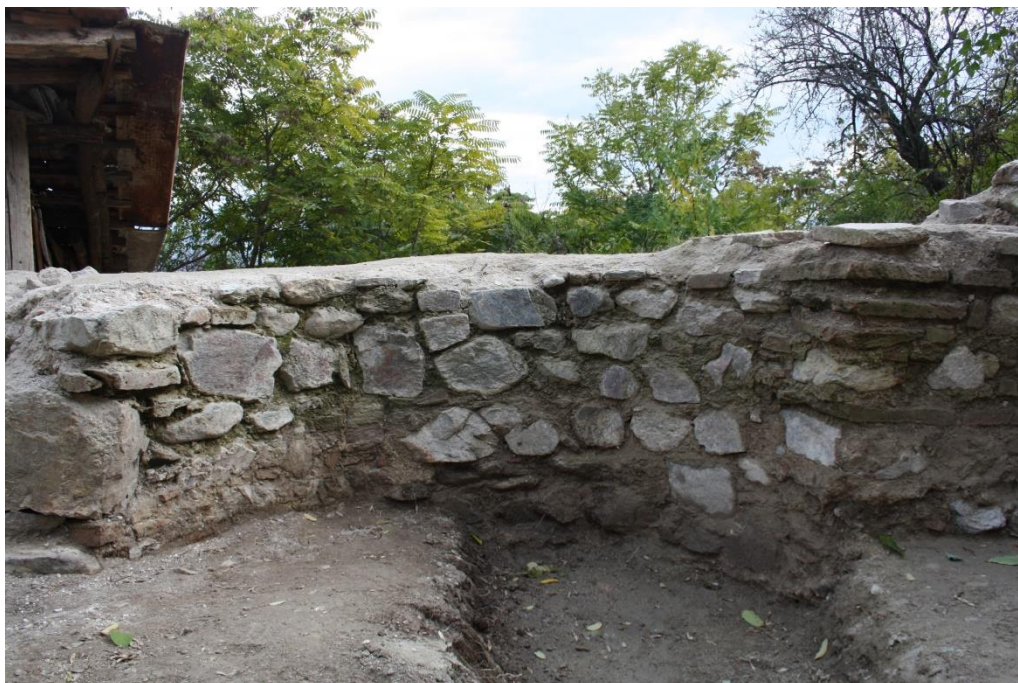
Сл.6

Сл.6. - Источен ѕид, внатрешно лице, по археолошкото истражување.

- Надворешно лице, отстранување на мал дел на деструктивни тули и камења.
- Внатрешно лице, отстранување на дерутирана површина, во северниот дел со површина од околу 1.м2

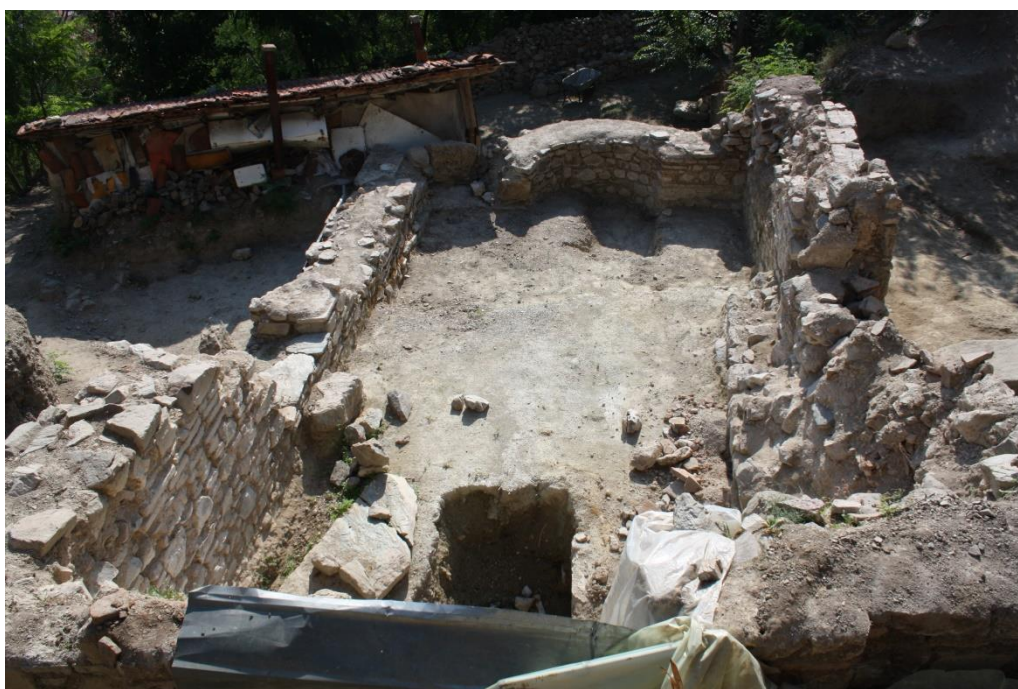
Сл.7 – Внатрешни лица на источен, северен и јужен ѕид, по археолошкото истражување.

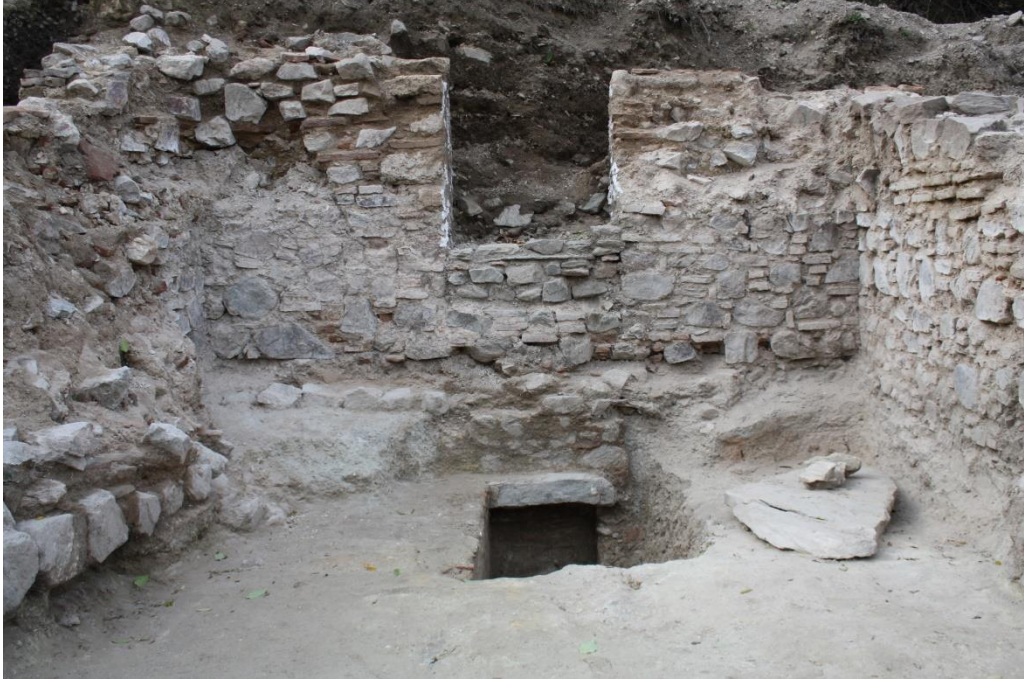
Сл.8

Сл.8- Изглед на внатрешно лице западен ѕид на наосот од средновековната црква, по археолошкото истражување.

Внатрешното лице сочувано е само во долните партии во висина од 1.20 до 1.35 м и во висина од 2.30 на јужниот довратник. Горните партии на на внатрешното лице на сидот, со исклучок на малиот дел од јужниот довратник, не се сочувани, со голема деструкција на површина од околу 3 м². Висините на внатрешното лице на сидот по истражување:

- 2.30 м на јужниот довратник.
- 1.30 м на северниот дел на сидот.
- 1.00 м на затворениот западен влез.

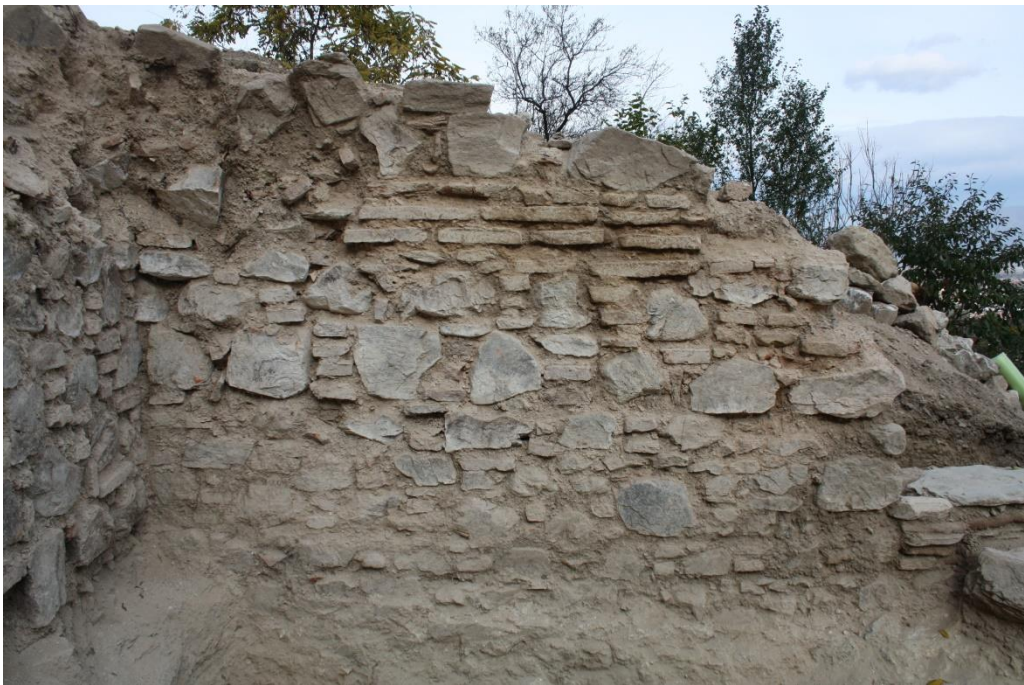
Сл.9 - Детал на западен дел на внатрешно лице на северен ѕид.

Внатрешното лице на северниот ѕид, на откриените партии по археолошкото истражување е во добра состојба, со мала деструкција, на западниот дел од ѕидот во горните партии, на површина од околу 1 м², и во источниот дел на површина од околу 0.50 м², каде недостасува лицето на ѕидот.

- Надворешно лице, отстранување на мал дел на деструктивни тули и камења.
- Внатрешно лице, отстранување на дерутираната површина на западниот дел од сидот во горните партии, на површина од околу 1 м², и во источниот дел на површина од околу 0.50 м².

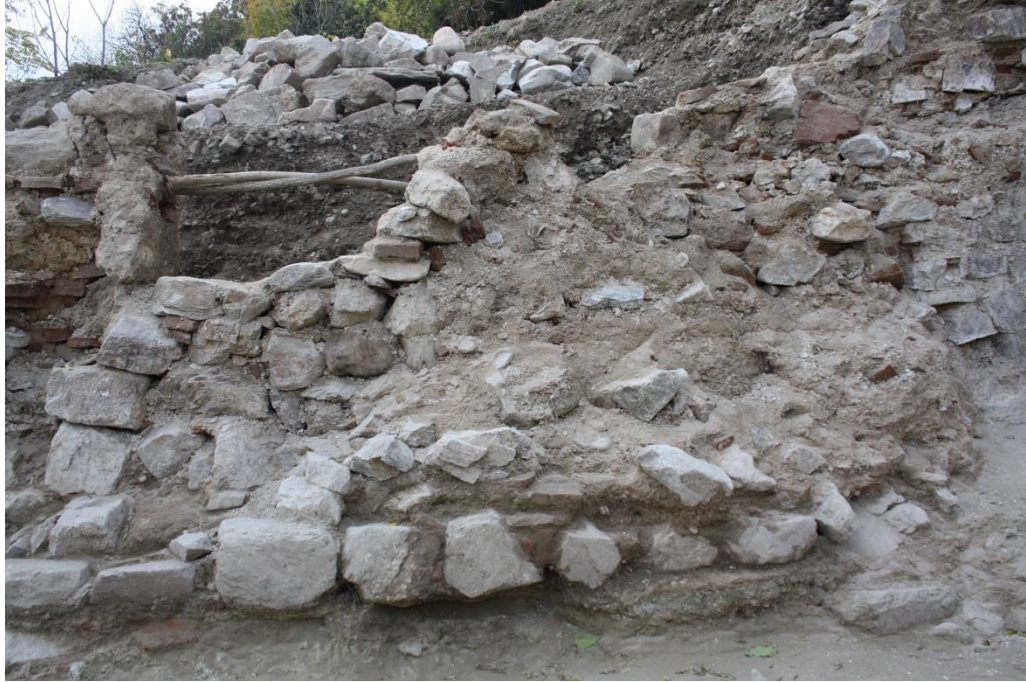
Сл.10 - Банка (клуба) за седење покрај внатрешно лице на јужен ѕид.

Клупата е фундирана на подот, по затварањето на јужниот сид. Клупата за седење е без субструкција. Суперструкцијата е градена во техника *opus incertum* без нагласени хоризонтални редови од локален камен и мал процент на тула, поврзуван со земја.

Надсидувањето да биде изведено во градежна техника *opus incertum* без нагласени хоризонтални редови, со камен андезит - трахи андезит. Поврзувањето меѓу камењата да биде со продолжен малтер.

Ширина по надсидување 0.50 м.

Висина по надсидување 0.50 м од нивото на подот.

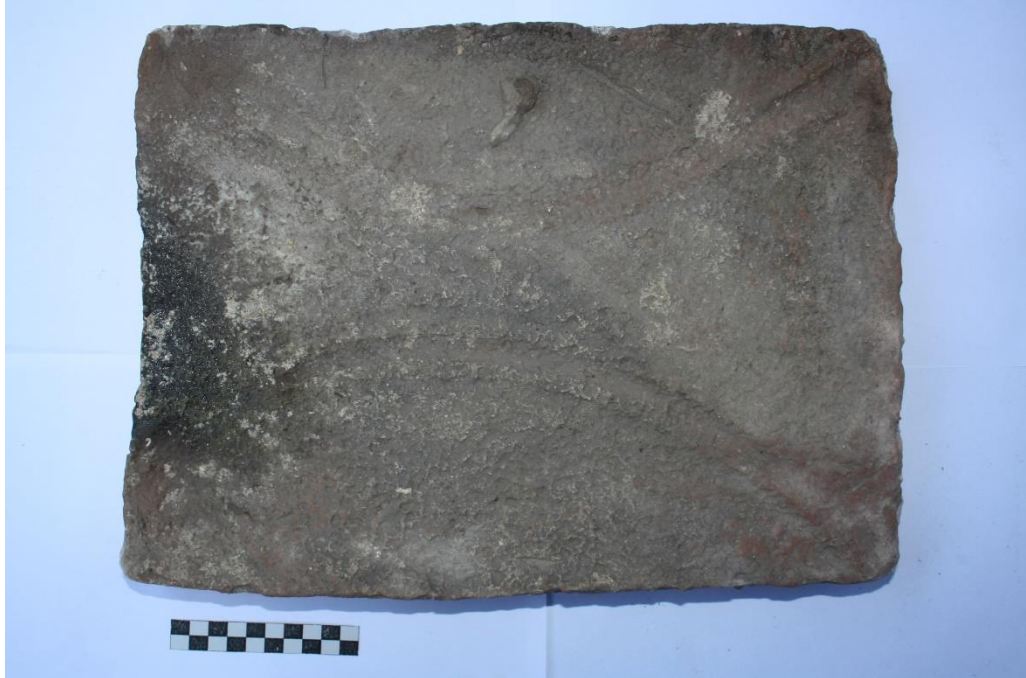
Сл.11 – Градежна тула, откриена во рамките на археолошките истражувања на средновековната црква.

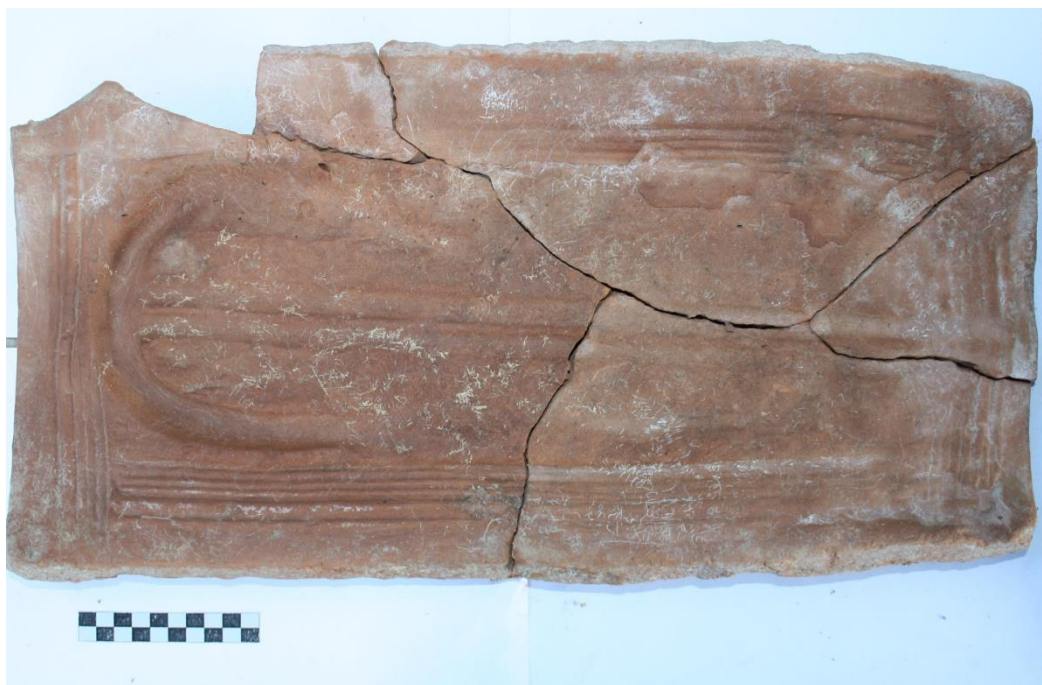
Сл.12 - Тегула, откриена во рамките на археолошките истражувања на средновековната црква.

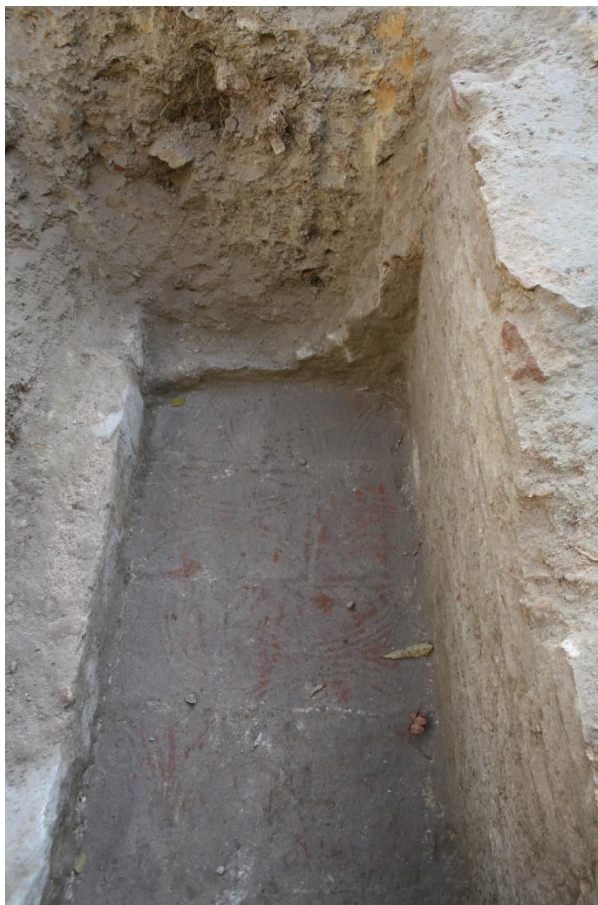
Сл.13 - Гробница, источен и јужен ѕид

- opus testaceum (на јужниот, источниот и западниот ѕид), од тули кои помеѓу себе биле поврзувани со варов малтер и
- opus incertum (на северниот ѕид), од убаво обработени камења, кои помеѓу себе се поврзувани со варов малтер.

Надсидувањето да биде изведено во градежна техника opus testaceum во јужниот и источниот сид и opus incertum со нагласени хоризонтални редови од убаво обработени камења. Врзиво средство и кај двете градежни техники, да биде продолжен малтер на база на вар. При надсидувањето висините да бидат на иста кота како на јужниот сид на гробницата.

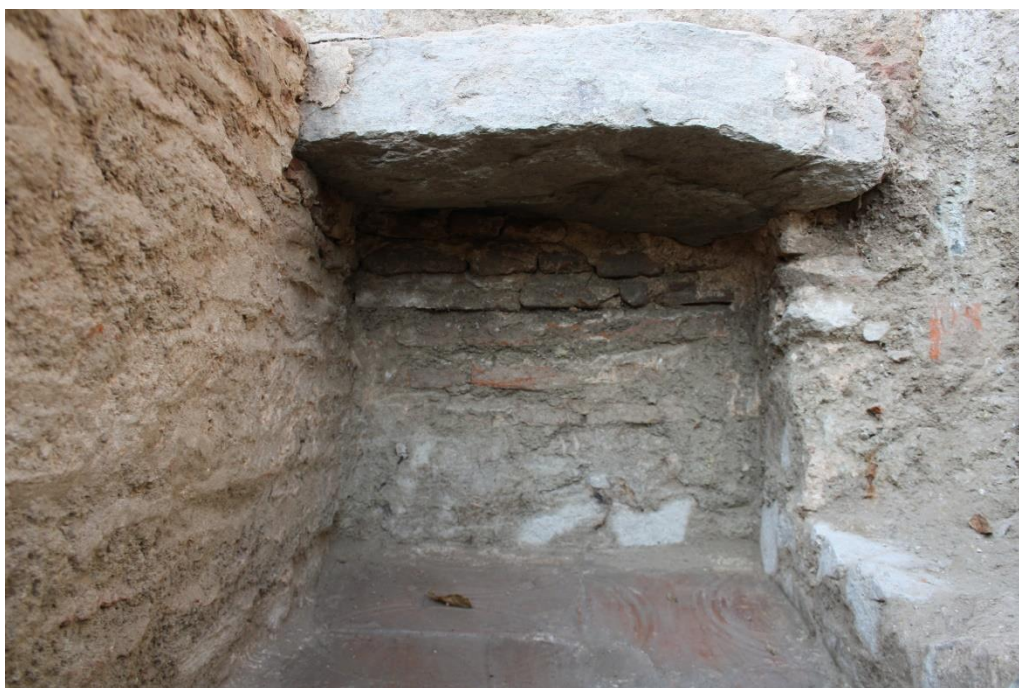
Сл.14 – Гробница, западен, јужен и дел од северен ѕид
