## ИЗВЕШТАЈ

Од извршените конзерваторско реставраторски работи на средновекиовната црква

Св.40 Севастиски маченици во село Банско - Струмица

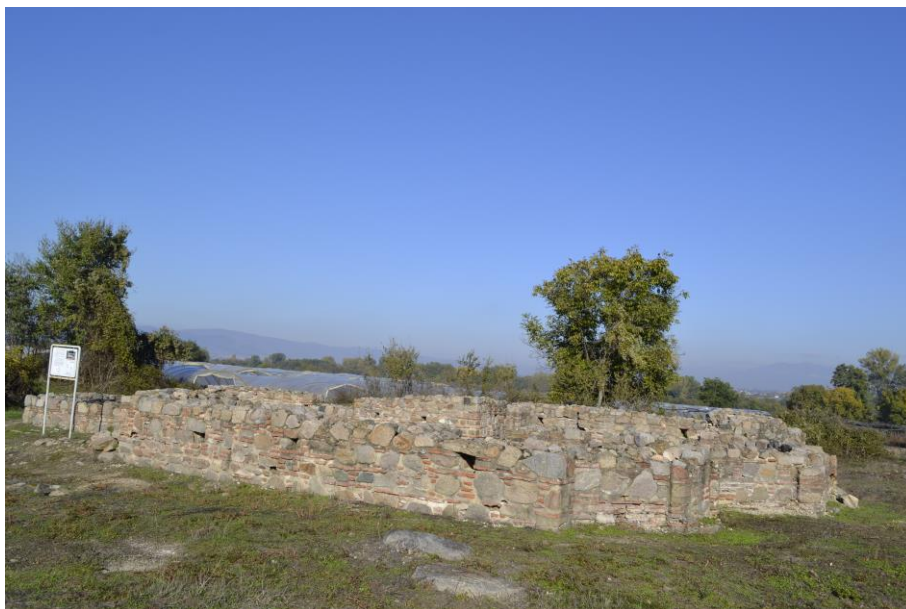
Сл.1 Пред отпочнување со конзервација- снимено од југоисток

Средновековната црква, е во лоша состојба, со голема деструкцијана на фугите на суперструкцијата и на круната на сите ѕидови на објектот, и оштетување односно срушен е голем дел на северната половина на синтронот. Во внатрешноста и од северната надворешна страна констатираме коров и трева, кој дополнително ги оштетуваат ѕидовите на објектот.

Извршено е отстранување на дерутоитаните фуги од внатрешните и надворешните лица како и од круната на сидовите. Исто така отстранет е целиот дерутиран материјал од синтроносот на црквата.

По отстранувањето на дерутираните површини, извршена е конзервација согласно основниот проект за конзервација и реставрација
