## КОНЗЕРВАТОРСКО-РЕСТАВРАТОРСКИ РАБОТИ НА ВЛЕЗНАТА ПАРТИЈА НА АКРОПОЛОТ НА СРЕДНОВЕКОВНАТА ТВРДИНА ИСАР - ШТИП

## CONSERVATION AND RESTORATION WORK ON THE ENTRANCE ZONE OF THE ACROPOLIS OF THE MEDIEVAL FORTRESS ISAR SHTIP

The conservation and restoration work were conducted on the entrance zone of the acropolis of the medieval fortress which includes the main tower - the keep (Donjon), part of the fortification and the actual entrance to the acropolis.

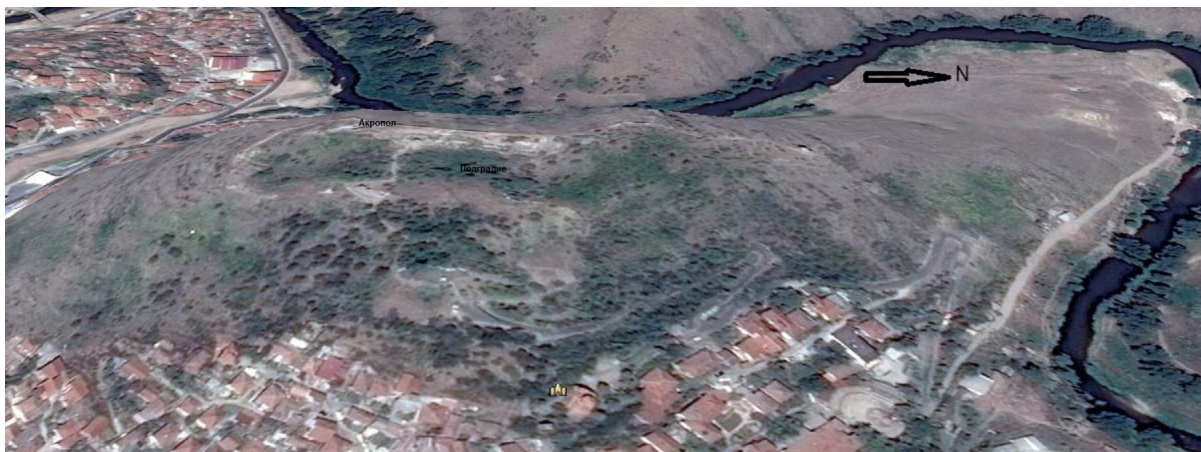
Сл.1. Сателитска снимка на тврдината Исар Штип

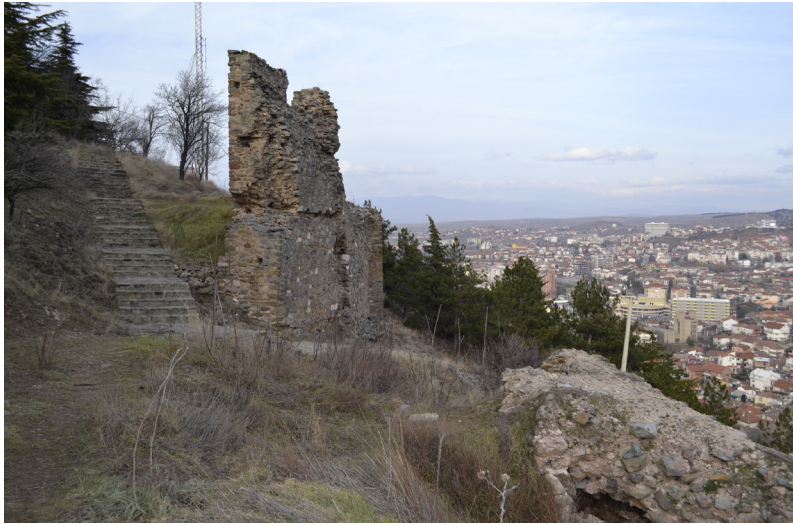
Сл.2. Главен влез во тврдината  
Исар Штип

Во влезната партија (Пл. 2) на акрополот влегуваат кулата 2 (Донжон), влезот во акрополот и кулата 3.<sup>6</sup>

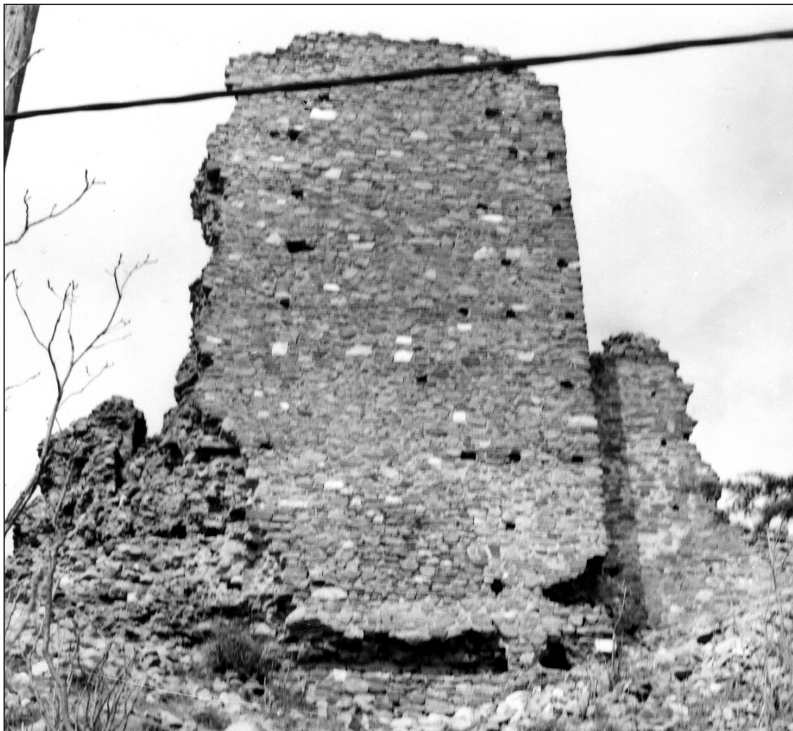
Сл.3. Источниот ѕид на  
кула 2 пред конзерваторско  
реставраторски работи

Источниот ѕид (сл. 3), особено во долните партии, кој е фундиран на песоклива карпа со текот на времето претрпел големи оштетувања кои се движат од 0,60 до 1,00 m на самата фасада,

а секако и во длабочина кон внатрешноста на фундираниот дел на источниот сид до 0,80 m. Во јужната половина, посебно на аголот каде што се вкрстуваат источниот и северниот сид, констатираме големи оштетувања - поголем дел недостасува, односно тој е срушен. Подобро е зачуван аголот кој се спојува со северниот сид. Кај него само во долните партии констатираме мала деструкција на источната фасада. Исто така, дрвените серклажи се целосно изгниени. Најлошото оштетување на источниот сид е неговата фасада која на поголем дел е одлепена од јадрото на сидот, особено во горните партии.

*Трета фаза*, беше предвидено да се изведе инјектирање на источната фасада. Кај неа беше констатирано дека на поголем дел има одвојување од јадрото, па постоеше опасност со инјектирањето од притисокот таа целосно да се одвои од јадрото и да се сруши врз станбените објекти во источното подградие на тврдината. Наместо инјектирање со пумпа, од највисоката точка на главната кула, каде беше констатирано одвојување на фасадата, ја изведовме постапката со заливање со цементен малтер, па по слободен пат цементната маса се спушташе и ги полнеша шуплините меѓу јадрото и надворешната фасада од најниските до највисоките делови на источниот ѕид.

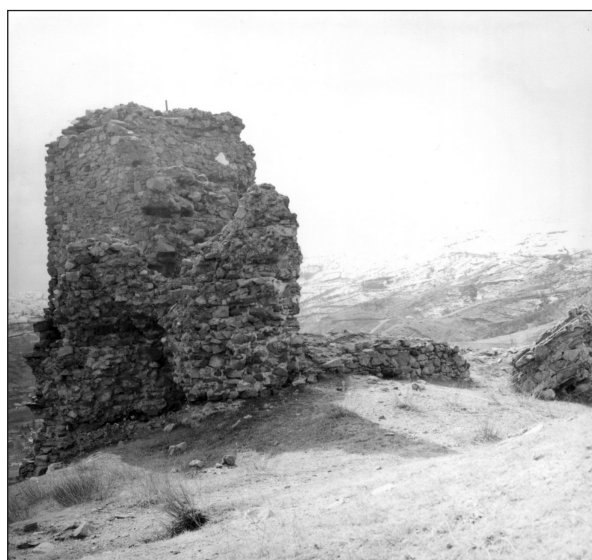
Сл.4. Западен сид на кула 2 пред конзерваторско реставраторски работи

Западниот сид (сл. 4) на кулата не е во целост откриен, односно недостасува долната партија а од горните партии сочувани се само фрагментарни остатоци.

- западен ѕид (сл. 11) - еден од најслабо зачуваните ѕидови, надзидувањето е изведено со висини од 0,80 до 1,50 m. Во рамките на конзерваторско-реставраторските работи, беше формиран и влез во кулата, во централниот дел на ѕидот со должина од 1,00 m, врз врз основа на показатели констатирани во рамките на конзерваторско-археолошките истражувања. Со подоцнежните систематски археолошки истражувања<sup>8</sup> беше истражен целиот

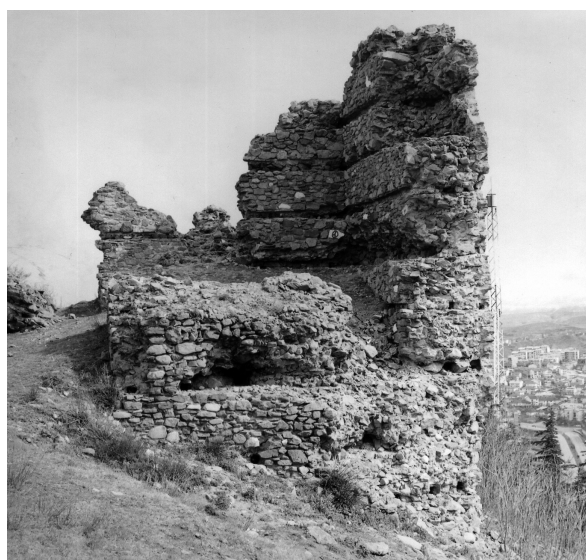
Сл.5. Јужен сид на кула 2 пред конзерваторско реставраторски работи

Јужниот сид (сл. 5) на кулата заедно со западниот сид се најмногу оштетени и кај истиот се констатирани големи деструкции на сочуваните сидни партии.

- јужен ѕид (сл. 9) - надзидувањето е изведено по целата негова должина, поради конфигурацијата на теренот, која има остра слегувачка линија од запад кон исток, надзидувањето е со различни висини кои се движат од 3,50 m во источниот најнизок дел до 2,20 m во западниот највисок дел на кулата. Меѓу нив постои уште еден дел во должина од околу 2,00 m кој благо со неколку каскади се спушта од највисоката кон најниската позиција на теренот;

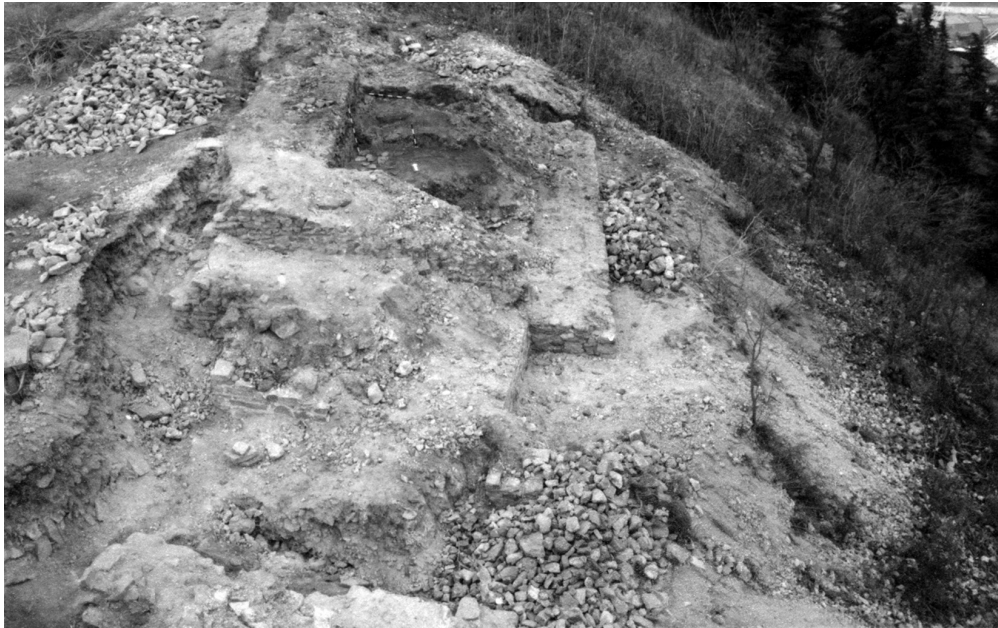
Сл.6. Влезот во акрополот и кула 3 по конзерваторско археолошко истражување

Влезот во акрополот (сл. 6) (Пл. 2) бил заштитен од кула 3 и кула 2 и е составен од две сидни платна прилепени до кула 3 и кула 2. Влезот има должина од 6,00 m и не е во иста линија со кулите кои го заштитуваат и е вовлечен кон акрополот. Северерното сидно платно има приближно квадратна форма со димензии 5,00 x 5,50 m. Јужното сидно платно има правоаголна основа, следејќи ја ширината од 3,00 m на одбранбените сидови од другите куртини на акрополот. Двете сидни платна кон влезот завршуваат во форма на свртена наопаку буква Г, поради што се појавуваат две различни ширини: надворешна 2,20 m и внатрешна 3,50 m. Дали по примерот на доцноантичките утврдувања и кај средновековното утврдување постои внатрешен пропугнакулум или е само случајност, оставам простор за размислување и за истражување на овој нов момент во средновековната фортификациска архитектура во Република Македонија.

Оштетувања се констатирани и кај сидното платно од фортификацијата меѓу кулата 2 и влезот, односно јужниот довратник на влезот. Оштетувањата се констатирани во долните партии на надворешното лице, кое што е прилепено до јужниот сид на кулата и помала деструкција во горните партии.

Исто така, кај двата довратника се констатирани оштетувања на зачуваните делови по истражувањето, но значително помалку во однос на останите презентирани сидови.

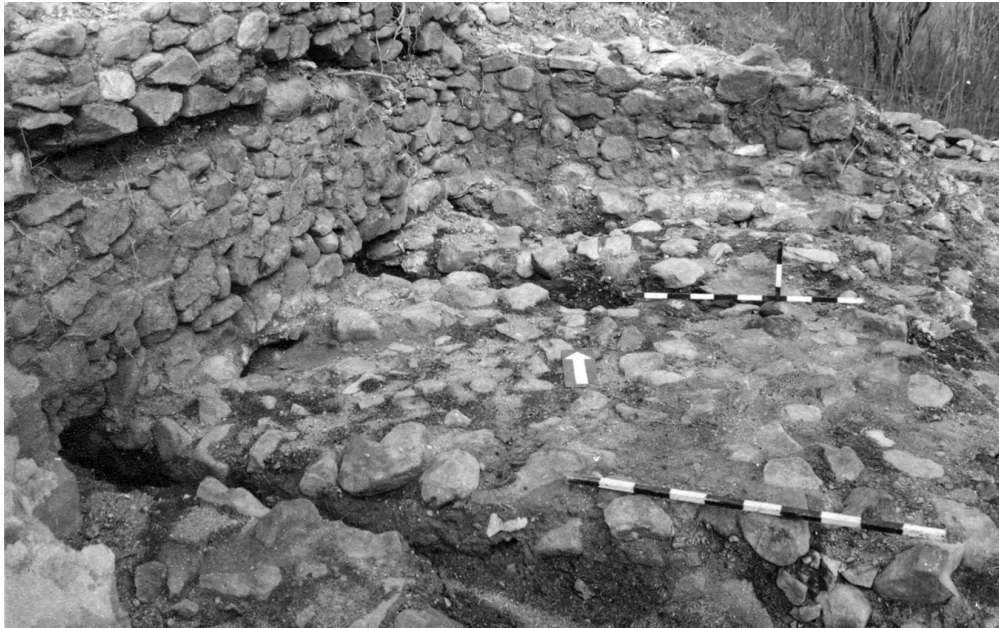
Кулата (сл. 7) (Пл. 2) е на растојание од 70 до 75 m јужно од кулата 7. Кулата има правоаголна форма со надворешни димензии: 12,00 x 9,50 m и внатрешни димензии 8,00 x 5,50 m со правец на протегање север - југ. Ширината на сидовите е различна, источниот сид е со ширина од 1,85 m, а северниот, јужниот и западниот сид имаат ширина од 2,25 m. Влезот во кулата не е зачуван и најверојатно тој бил поставен на повисоки позиии кај западниот сид на кулата. Зачуваноста на сидовите е различна и таа се движи од 0,50 до 1,40 m. Внатрешноста на кулата беше исполнета со просо и најверојатно кулата 3, како и другите кули, со исклучок на кулите 6 и 7, биле вкопани до темелната карпа. Овој простор, врз

Сл.7. Внатрешниот простор на кула 3 со каналите за вентилација, по конзерваторското истражување

основа на истражувањата во кулата 3, најверојатно кај сите кули бил наменет за хореум. По чистењето на просторот од внатрешноста на кулата се појави под од камени плочи, а под подот, три канали со правец на протегање запад - исток, по целата ширина на кулата, кои навлегуваат во источниот ѕид на кулата. Овие канали најверојатно имаат функција на вентилациони канали за хореумот.

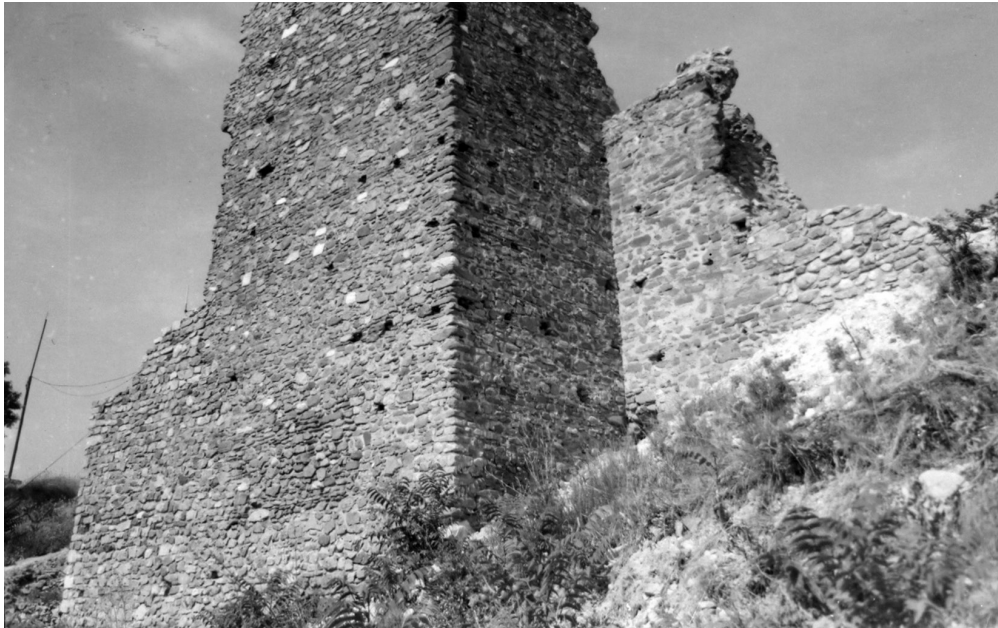
Сл.8. Источен ѕид на кула 2 по конзерваторско реставраторските работи

- источен ѕид (сл. 8) - надзидувањето е изведено од надворешна и внатрешната страна на аголот каде што се вкрстуваат јужниот и источниот ѕид со различна висина поради различните оштетувања, која се движи од 0,50 до 3,50 m. Надзидување на источниот ѕид беше изведено и на највисокиот дел, каде по извршеното заливање со цементен малтер, беше изведено надзидување на оваа позиција на ѕидот со висина од 0,20 до 0,40 m;

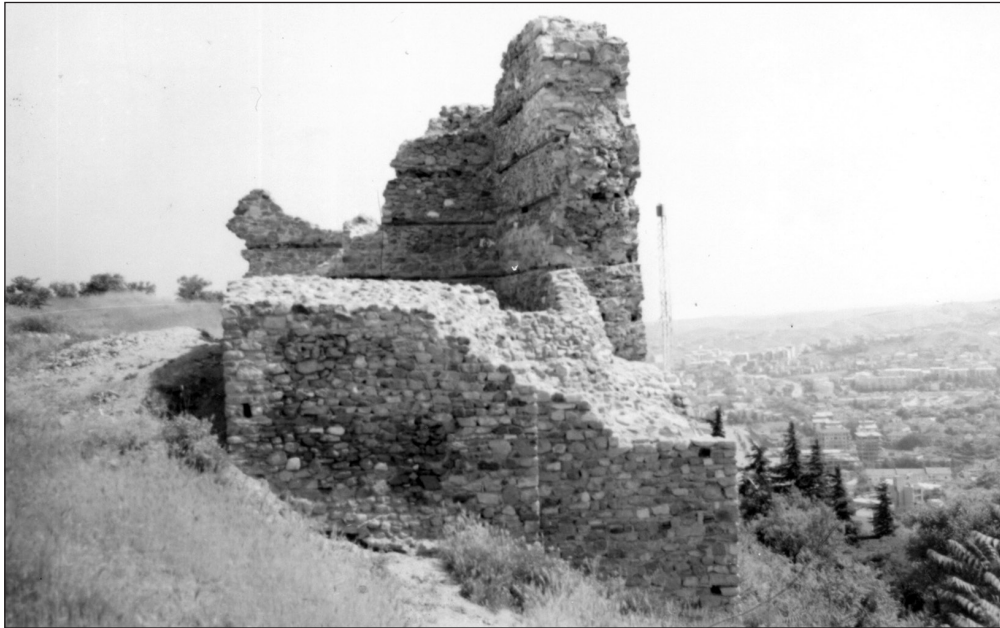
Сл.9. Јужен ѕид кула 2 по конзерваторско реставраторските работи

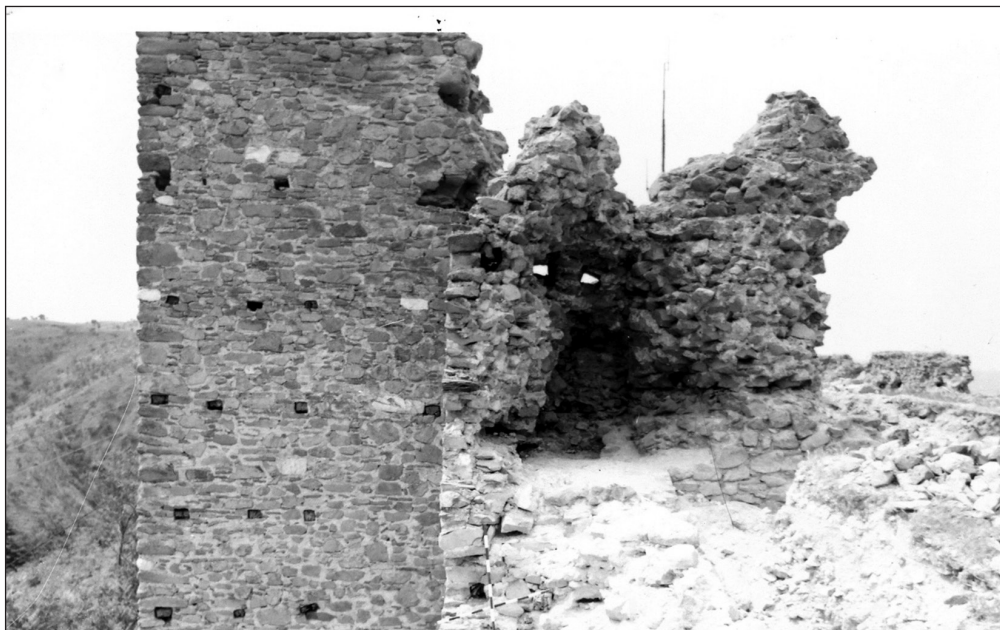
Северниот сид за разлика од претходните два сидува е во подобра состојба, односно кај истиот се забележани само деструкции во долните парти, потоа на веќе опишаниот дел кај источниот сид каде се спојуваат под прав агол со источниот сид а секако дека треба да се споменат и дрвените серклажи кои потполно се изгниени.

Сл.10. Северен ѕид на кула 2 по конзерваторско реставраторските работи

- северен ѕид (сл. 10) - кај кој констатиравме и најмали оштетувања на зачуваните остатоци, надзидувањето е изведено по целата должина на највисоките позиции на ѕидот со висина од 0.20 до 0.40 m со цел затворање на круната на ѕидот и заштита од атмосферски влијанија (дожд и снег);

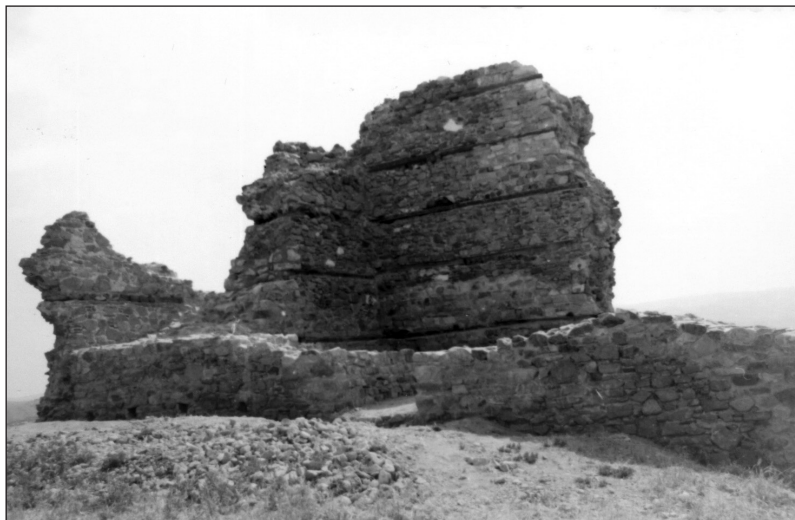
Сл. 11. Западен сид на кула 2, по конзерваторско реставраторските работи

простор на акрополот, а воедно и внатрешниот простор на кулата. Врз основа на резултатите од ова истражување сега постои сомнение дали влезот е правилно оформен и дали треба да биде на оваа висина.<sup>9</sup> Доколку со натамошните конзерваторски истражувања се констатира дека влезот не е правилно оформен, тогаш треба доворотниците да се срушат и влезот да биде затворен, притоа, водејќи сметка да биде запазен опусот на сидаријата.

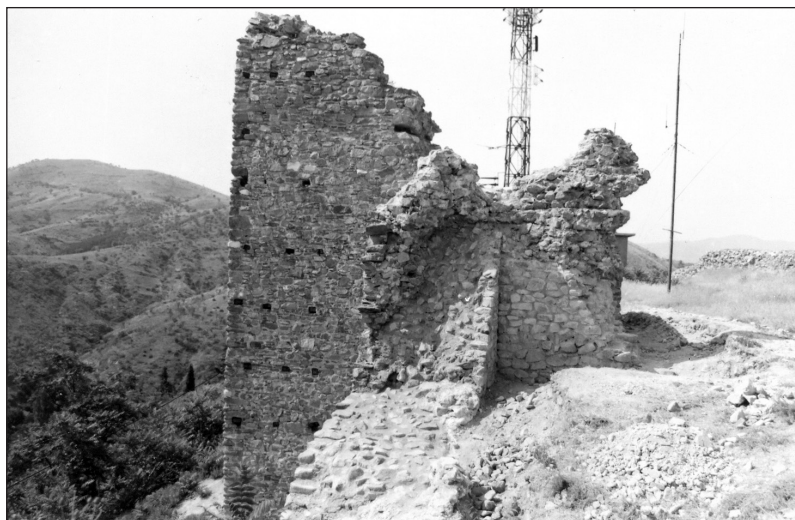
Сл. 12. Дел од фортификацијата помеѓу северниот сид на кула и јужниот доворотник од влезот на акрополот, по конзерваторско реставраторските работи

Конзерваторско-реставраторските работи на делот од фортификацијата (сл. 12), беа изведени во две фази:

*Прва фаза:* затворање на оштетени сидна платна на надворешна и внатрешна фасада, водејќи притоа сметка исто како кај кулата 2 да биде запазен стариот начин на сидаријата. Во

оваа фаза беше изведено и заливање со цементен малтер на лежиштата од изгниените греди од сантрач системот.

*Вшора фаза:* надсидувањето е изведено во *opus incertum*, со нагласени хоризонтални редови во продолжен малтер, со камен песочник. Висините по надсидување се различни и се движат од 0,80 до 3,00 m.

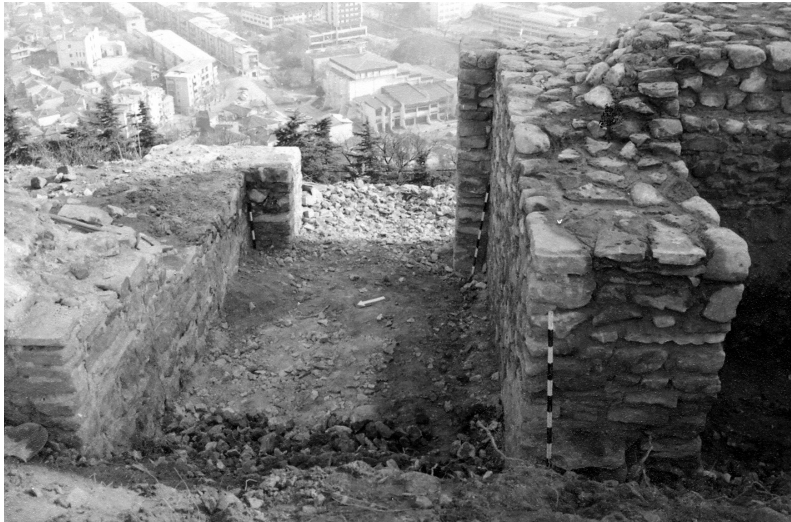
Начинот на градење на двете кули и на делот од одбранбениот ѕид се без субструкција, т.е. се фундирани на претходно зарамнета карпа (сл. 13). Суперструкцијата во долните партии, кај одбранбените ѕидови е градена во *opus incertum* без нагласени редови, од аморфни камења кои меѓу себе биле поврзувани со варов малтер, а кај влезната партија на акрополот исто така се среќава градежната техника *opus incertum* со нагласени хоризонтални редови од обработуван камен песочник кој меѓу себе бил поврзуван со варов малтер. Во горните партии градењето е изведено во сантрач систем, со хоризонтални и вертикални дрвени греди кои меѓу себе биле поврзувани со метални кланфи и клинци. Хоризонталните греди се појавуваат на различна висина, но не помалку од 1,50 од надворешната страна и на 1,20 m од внатрешната страна, назименично како појаси на секој 1,00 m. Просторот меѓу гредите на надворешната и внатрешната фасада исто така е затворан во техника *opus incertum* како во долните партии, а јадрото на ѕидовите било полнето со аморфни камења со различна големина и било заливано со варов малтер. При анализата на врзвивото средство, констатирано е дека кај ѕидовите на кулите и на делот од фортификацијата, користен е малтер со различен квалитет. Во долните партии користен е појак варов малтер а во горните партии варов малтер со помал процент на вар. Слабиот малтер, иструлените греди од сантрач системот со помош на ерозивните сили се главните причини за уривањето на ѕидовите од главната кула 2 и кулата 3, како и делот од фортификацијата меѓу кулата 2 и јужниот доворотник на влезот од акрополот на средновековната тврдина Исар - Штип.

Сл.13. Северниот и јужниот довратник од влезот во акрополот, по конзерваторско реставраторските работи

Конзерваторските работи се изведени на јужниот и северниот довратник кои го формираат влезот (сл. 13).

Надсидувањето на северниот и јужниот довратник е изведено во градежна техника *opus incertum* со поголем процент на обработени камени песочници, кои меѓу себе се поврзувани со продолжен малтер.

Северниот довратник е надсидан во висина од 1,80 до 2,50 m, а на јужниот довратник надсидувањето беше изведено со минимална висина од 0,20 до 0,40 m.
