**Конзерваторско реставраторски работи на римскиот театар на археолошки
локалитет Стоби 2023**

*Конзерваторско реставраторските работи се изведени во јуни 2023 година, од
стручен тим:*

Сите позиции се предвидени со барањето за дозвола за конзерваторско реставраторските работи и се дел од основниот проект за КОНЗЕРВАЦИЈА И

РЕСТАВРАЦИЈА НА СУПСТРУКЦИЈАТА ОД ИСТОЧНАТА ПОЛОВИНА НА SUMMA CAVEA НА ТЕАТАРОТ ВО СТОБИ.

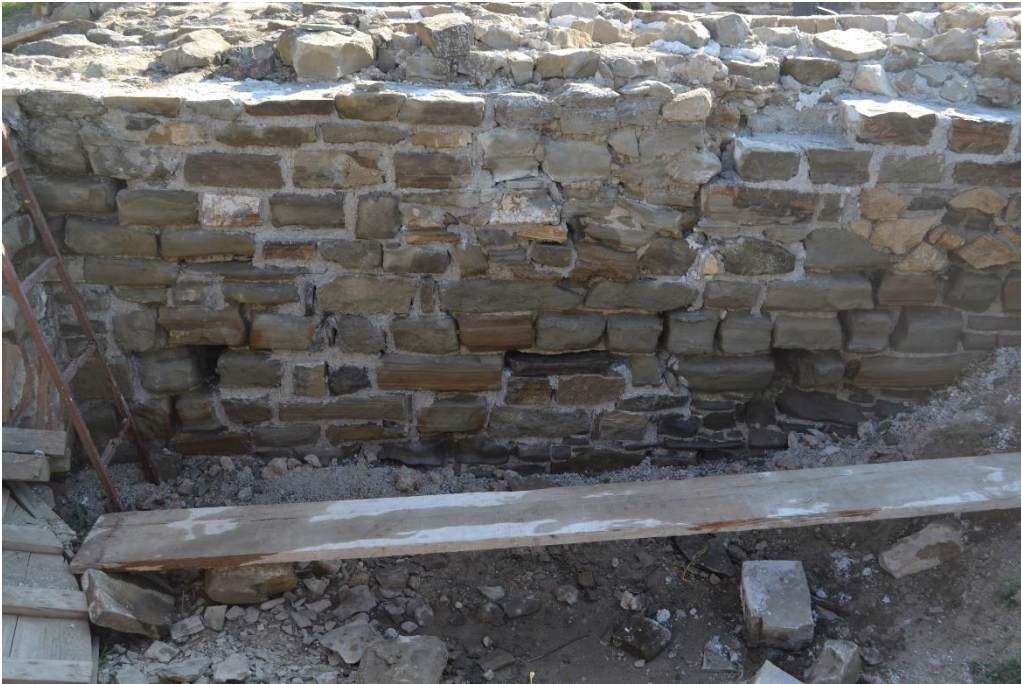
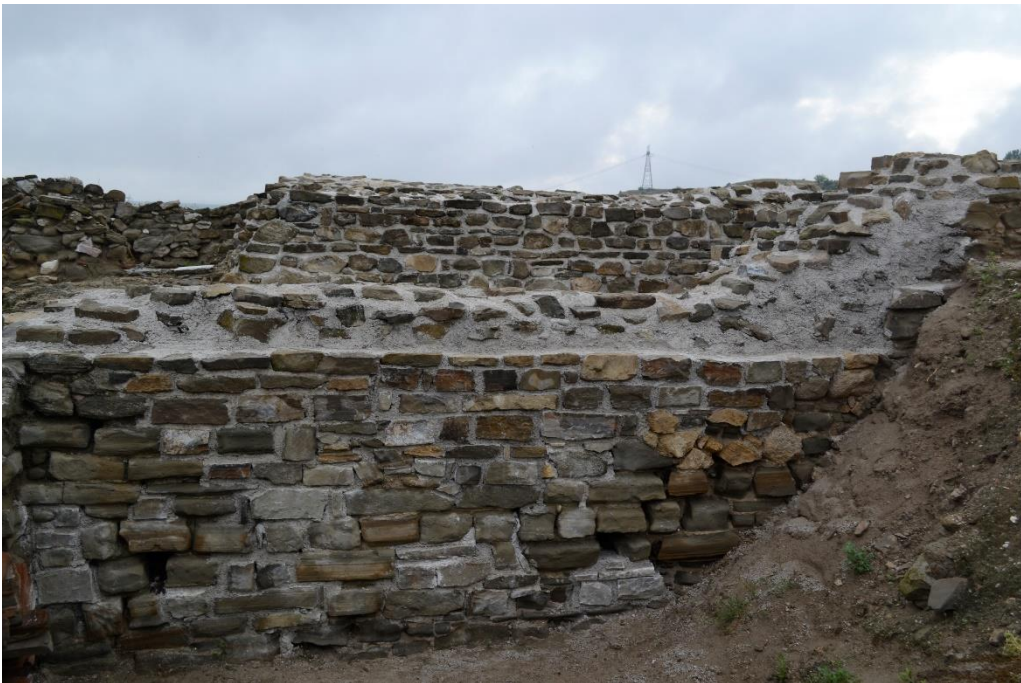
Радијален сид 17

- Радијален сид бр. 17

Отстранување на дерутиран градежен материјал, извршено е на источното и западното лице и од круната на сидот. На западното лице, извадени се голем процент на истрошени камења.

- Радијален сид бр. 17

По отстранувањето на дерутираниот градежен материјал, изведено е надсидување во иста градежна техника како и сочуваните партии од овој сид. По надсидувањето, лицата на сидовите се со многу мала разлика во однос на висината пред конзервација. Изведено е пломбирање на позициите каде биле извадени истрошените камења, особено во западната фасада каде констатиравем големи оштетувања. Круната на сидот, како резултат на нејзината сочуваност е на повисоко ниво во однос на лицата на сидот. Конзервацијата односно надсидувањето на круната е изведено по целата отворена површина со различни висини од север кон југ. При надсидувањето и пломбирањето запазен е стариот опус на сидарија.
