АРХЕОЛОШКИ ИНФОРМАТОР 5 (2021)

КОНЗЕРВАЦИЈА, РЕСТАВРАЦИЈА И ДЕЛУМНА
РЕКОНСТРУКЦИЈА НА СРЕДНОВЕКОВНАТА
ЦРКВА ВО ПОДНОЖЈЕТО НА АРХЕОЛОШКИОТ
ЛОКАЛИТЕТ ЦАРЕВИ КУЛИ – СТРУМИЦА

CONSERVATION, RESTAURATION AND PARTIAL
RECONSTRUCTION OF THE MEDIEVAL CHURCH
ON THE FOOTHILL OF THE ARCHAEOLOGICAL
SITE CAREVI KULI - STRUMICA

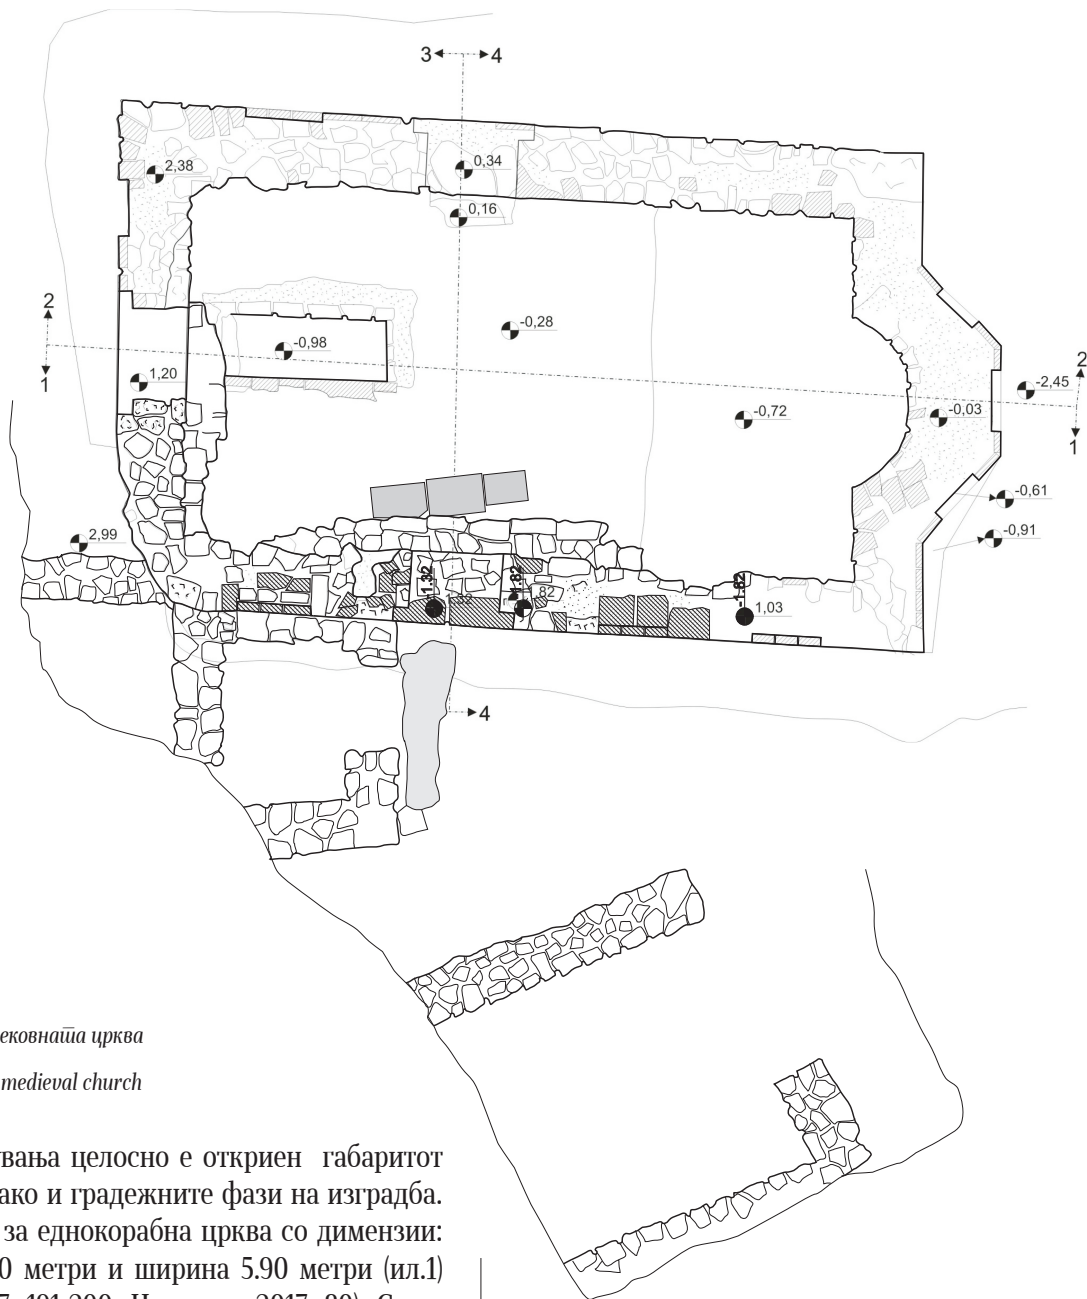
Ground plan of the medieval church

Основа на средновековната црква

ките истражувања целосно е откриен габаритот на црквата, како и градежните фази на изградба. Станува збор за еднокорабна црква со димензии: должина 10,20 метри и ширина 5,90 метри (ил.1) (Cvetanov 2017, 191-200; Цветанов 2017, 80). Средновековната црква е градена во техника Semi opus cloisonné cum lignum (opus cloisonné со скриен сантрач систем) (ил.2), кај надворешните лица и opus incertum (ил.3) и opus testaceum (ил.4) кај внатрешните лица на ѕидовите на средновековната црква. Црквата имала три влеза, главниот на западната и два споредни на јужната и северната страна, и според потребите, во одредени временски периоди тие биле затворани (засидувани). Фасадите на црквата се артикулирани со систем на слепи ниши, кои

of the church is completely revealed, as well as its building phases. It's about single nave church with a following dimensions: 10.20 meters length and 5.90 meters width (fig. 1). The outer face of the walls of the medieval church was built in a technique of Semi opus cloisonné cum lignum (opus cloisonné with a hidden **santrac** system) (fig. 2), while the inner face of the walls was built in a technique of opus incertum (fig. 3) and opus testaceum (fig. 4).

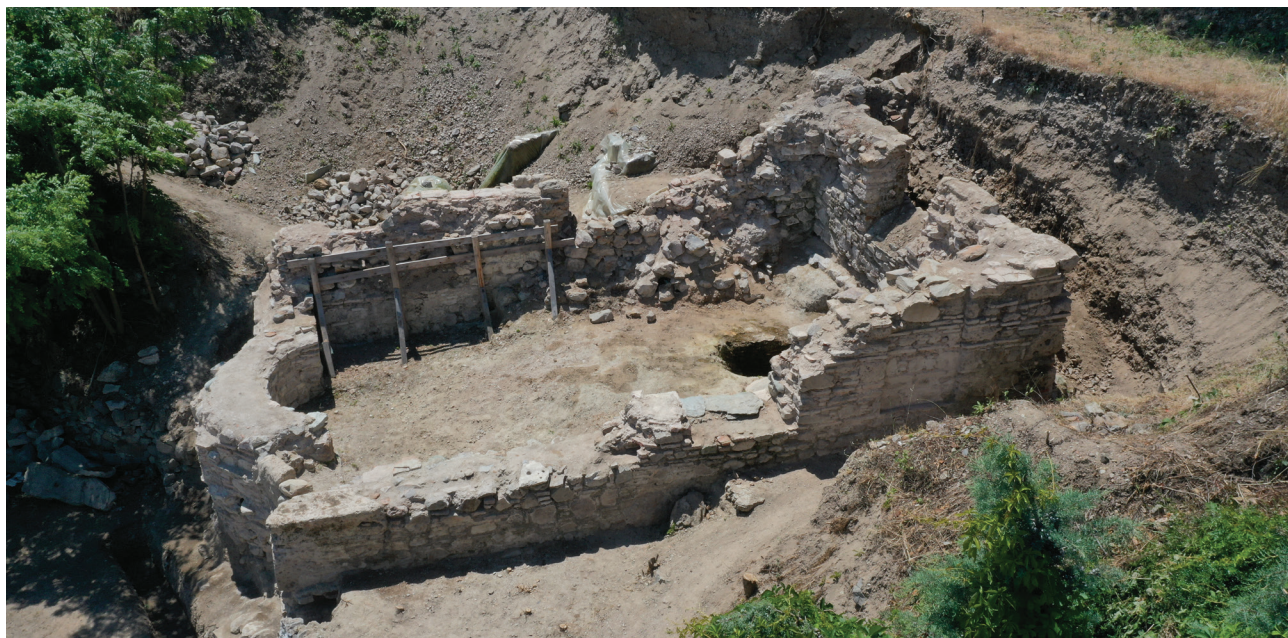
Ил. 1 - Панорама на средновековната црква, по археолошкото истражување.

Fig. 1 - Panorama of the medieval church, after the archaeological research.

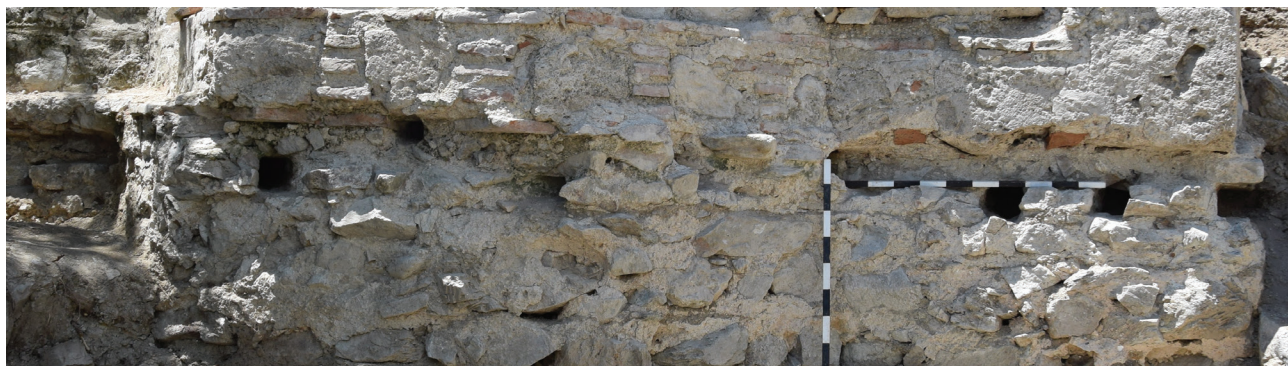
Ил. 2 - Детал од градежната техника *Semi opus cloisonné cum lignum* на источниот ѕид.

Fig. 2 - Detail from the constructive technique *Semi opus cloisonné cum lignum* on the eastern wall.

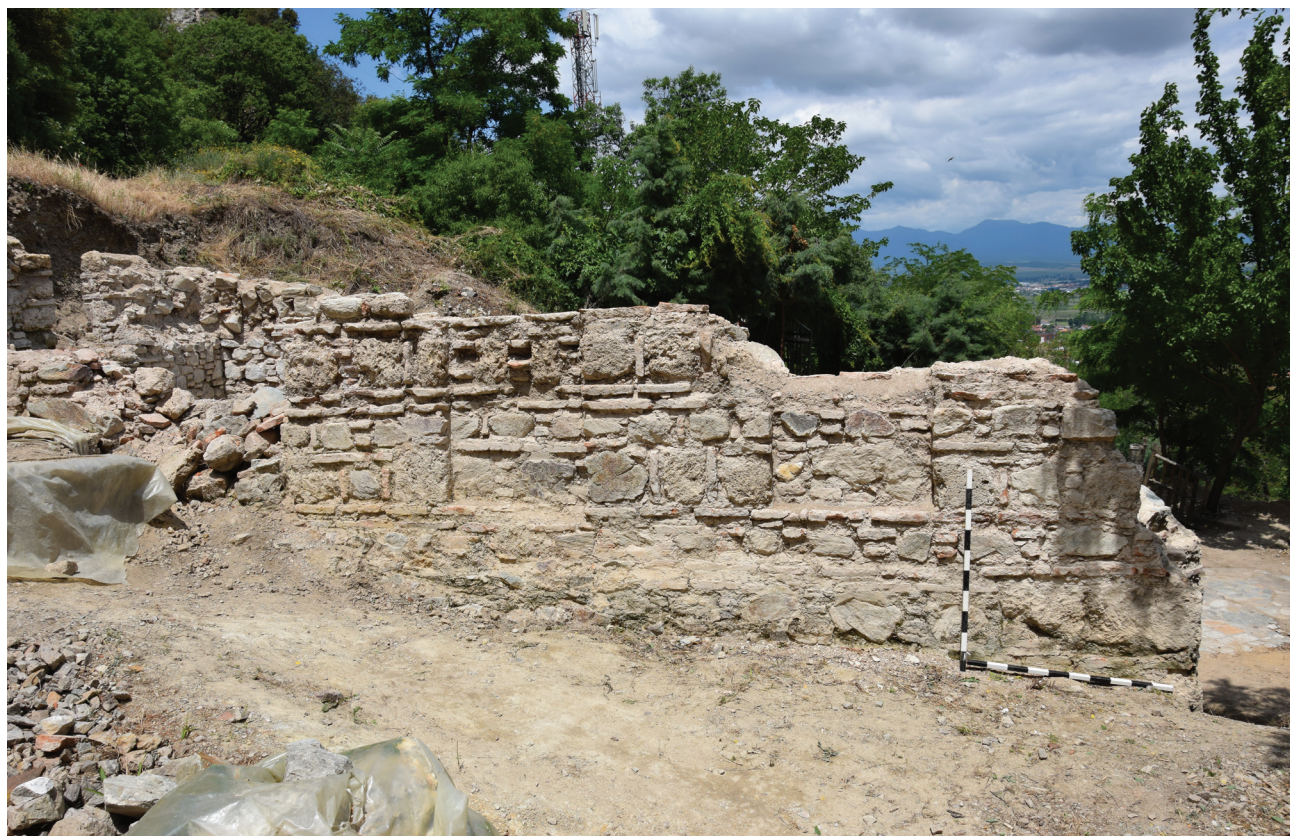
се израз на средновековните текови на градење на сакрални објекти (ил.5). Црквата била фрескоживописана, потврда за тоа се и скромните остатоци на откриениот фрескоживопис во *in situ* положба, на западната влезна партија на самиот доворот од двете страни, со претстави на стилизирани флорални мотиви. Според архитектурата, како и скромното сликарство, истражувачите црквата ја датираат при крајот на XII – прва половина на XIII век (Цветанов 2017, 80-81).

Ил. 5 - Сочувани остатоци од слепи ниши на јужниот ѕид.

Fig. 5 - Preserved remains from blind niches on the southern wall.

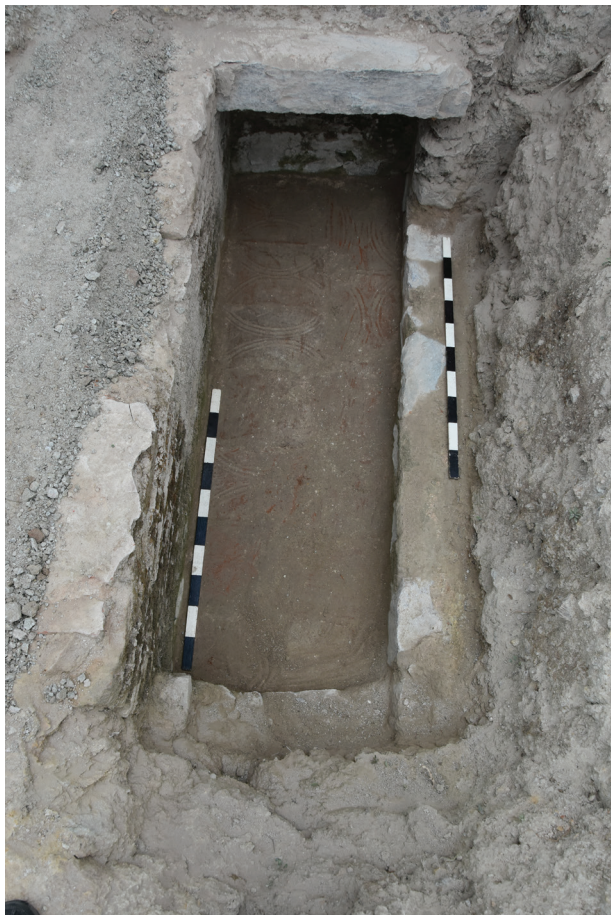
Ил. 6 - Гробница во наосот на средновековната црква, по археолошкото истражување.

Fig. 6 - Tomb in the nave of the medieval church, after the archaeological research.

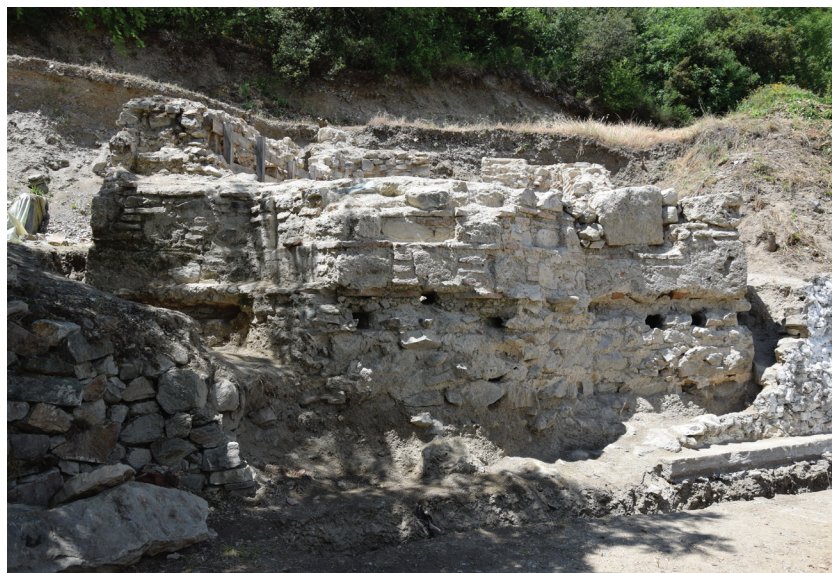
По отстранувањето на привремениот објект, целосно беше откриен источниот ѕид (ил.7) на црквата, во крајно лоша состојба бидејќи карпата на која бил фундиран ѕидот, била

After the removal of the temporary object, the eastern wall of the church was completely revealed (fig. 7). This wall was in a very bad state, because the rock over which the wall has been founded has been considerably damaged during the leveling of the terrain for the needs of the contemporary object erection. Because of this state and to prevent erosion of the whole object, in a direction of the houses on the footer of the church, supportive wall was set up, along whole width of the apse wall of the church. The supportive wall is performed with a **foot** with a depth of 0.60 m and with a mild slope from the walking level in front of the temporary object is walled up to the point of foundation of the eastern wall of the church. Within the over-walling of this wall a local stone is used from the site itself while as an adhesive cement mortar was used. The joints of this wall are closed up with a soil in a cement mortar (fig. 8).

Ил. 7 - Источниот ѕид на средновековната црква, по оцврстувањето на привремениот објект.

Fig. 7 - The easter wall of the medieval church, after the removal of the temporary object.

значително оштетена поради нивелирањето на теренот при подигањето на привремениот објект. Поради ваквата состојба и за да не дојде до ерозија на целиот објект, кон куќите во подножјето на црквата, поставиме потпорен сид, по целата ширина на апсидалниот сид на црквата. Потпорниот сид е изведен со стопа со длабочина од 0.60 м и со блага косина од нивото на газењето пред привремениот објект е подсидан се до когата на фундирањето на источниот сид на црквата. При надсидувањето на овој сид е користен локален камен од локалитетот, а како врзиво средство е користен цементов малтер. Фугите на овој сид се затворени со земја во цементов малтер (ил.8).

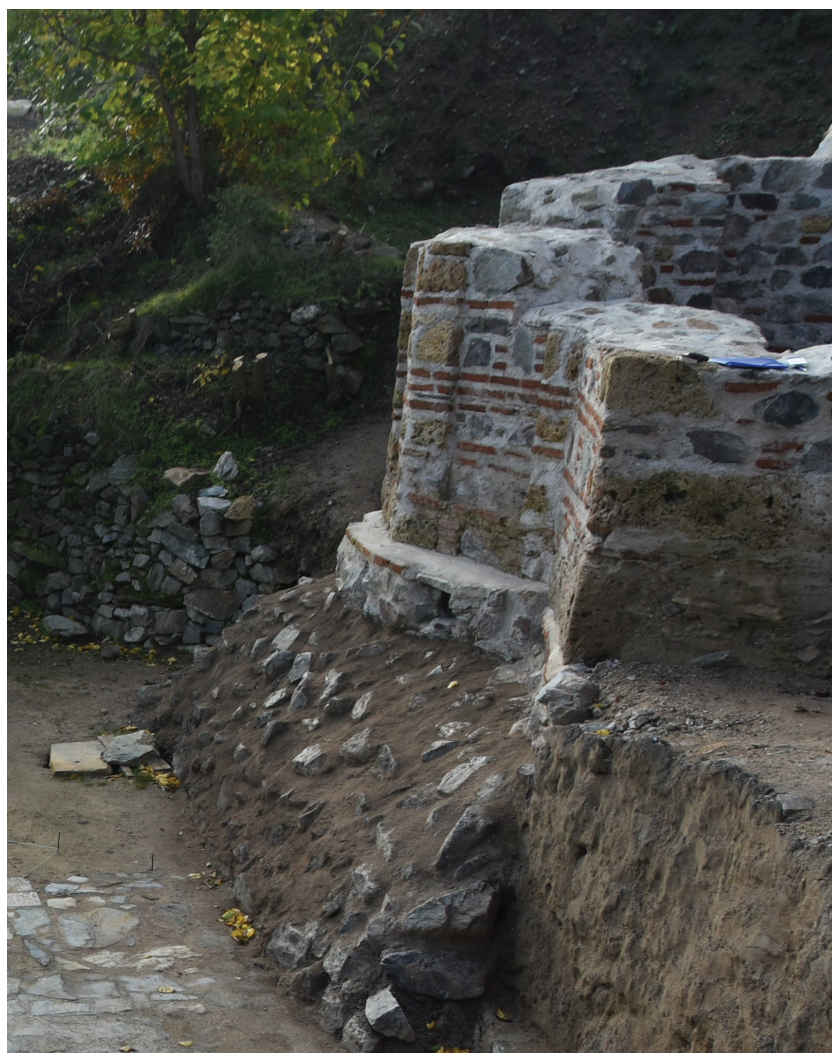
Ил. 8 - Подпорен ѕид, пред источниот ѕид, по затворањето на фугиите.

Fig. 8 - Supportive wall, in front of the easter wall, after the closing up of the joints.

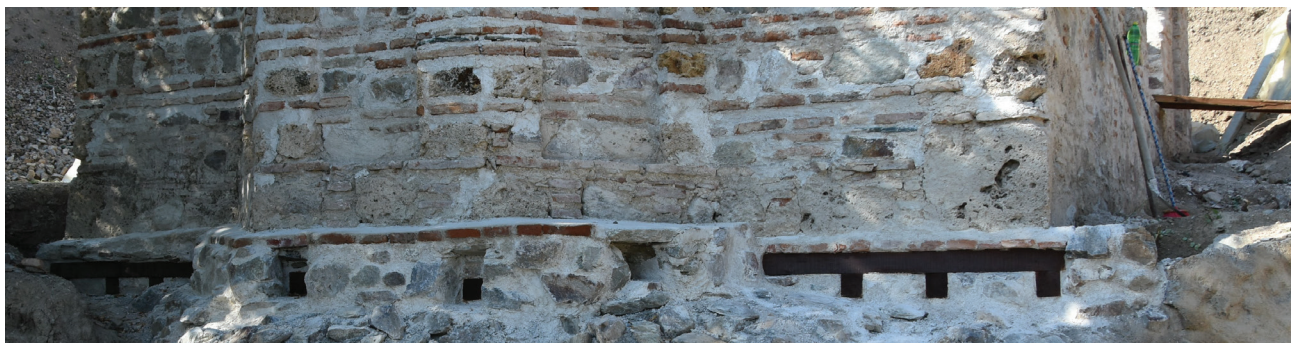
Ил. 9 - Дрвени бједи од сантрач сисџемој кај источној сид на средновековнајта црква.

Fig. 9 - Wooden beams from the santrach system on the eastern wall of the medieval church.

Надсидувањето на надворешните лица на ѕидовите на објектот е изведено во градежна техника *opus cloisonné*, пратејќи го стариот опус на ѕидаријата, а лежиштата од иструлените греди од скриениот сантрач систем ги исполниме со ситен камен во продолжен малтер. На одредени позиции на источниот ѕид како апликации (со димензии од 10 X 10 см) поставени се дрвени греди како презентација на скриениот сантрач систем

(ил.9). При надсидувањето на внатрешните лица на сидовите, исто така е пратен стариот опус на сидаријата (opus incertum и opus testaceum). При надсидувањето на надворешното и внатрешното лице користен е камен андезит – трахи андезит, во внатрешните и надворешните лица и бигор на аглите на сидовите. Употребениот камен во сидаријата е употребен од издвоениот камен во текот на археолошките истражувања на објектот. Особено внимание посветивме на употребата на тулите. Така при надсидувањето поголем процент на употребените тули се издвоени при археолошкото истражување, како и при отстранувањето на дерутираните површини. При надсидувањето употребени се и нови тули со димензии кои одговараат на димензиите на старите тули. За врзиво средство при надсидувањето користен е продолжен малтер, припремен на истиот начин како при консолидацијата на супструкцијата и на дерутираните камења и тули во лицата на сидовите.

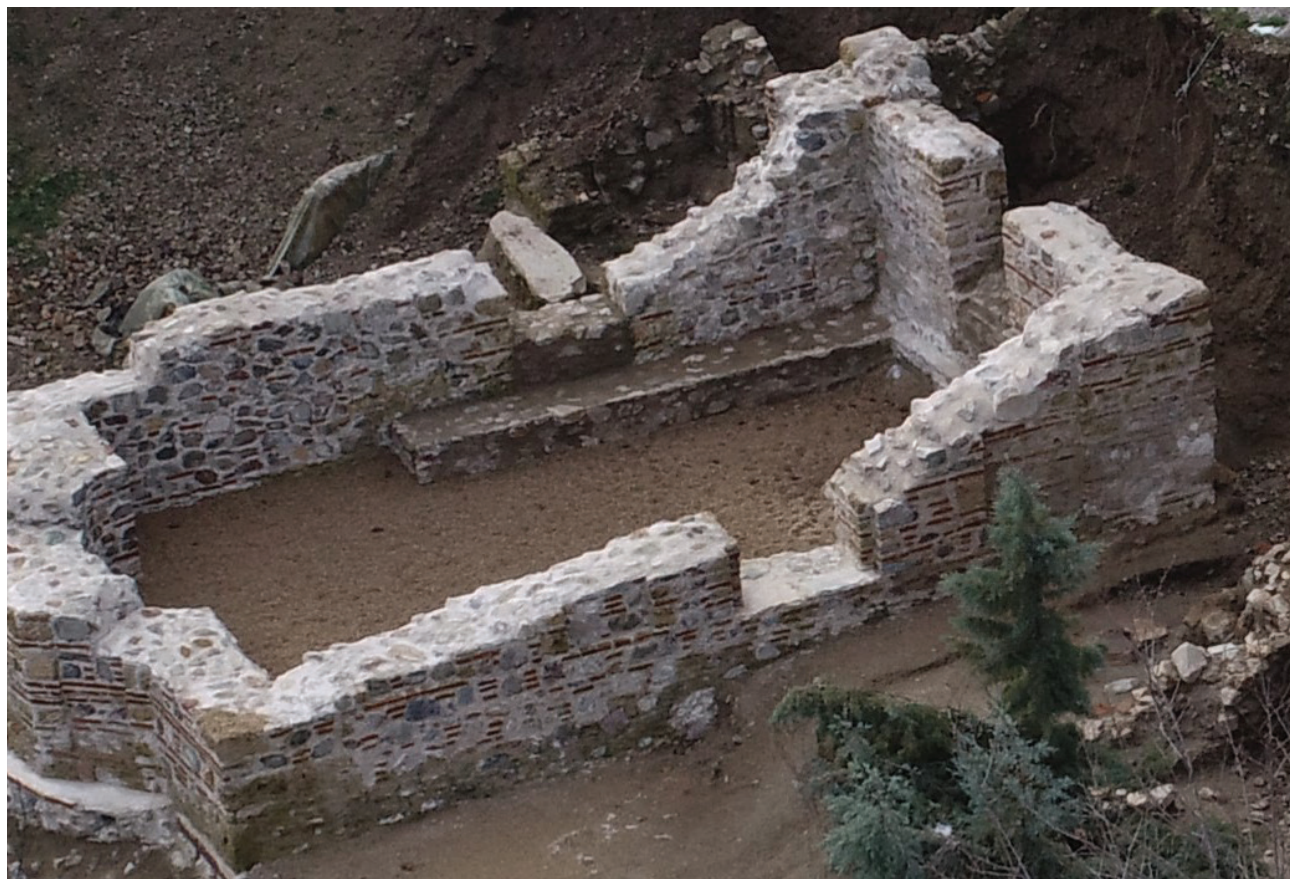
Ил. 10 - Северен ѕид на средновековната црква по конзервацијата и реставрацијата.

Fig. 10 - Northern wall of the medieval church after the conservation and restoration.

Northern wall: from 0.20 to 0.80 m the walling up is made as a cascade from west toward east, following the line of the wall after the archaeological research (fig. 10).

Северен ѕид: од 0.20 до 0.80 м, надсидувањето изведено е каскадно од запад кон исток, пратејќи ја линијата на сидот по археолошкото истражување (ил.10).

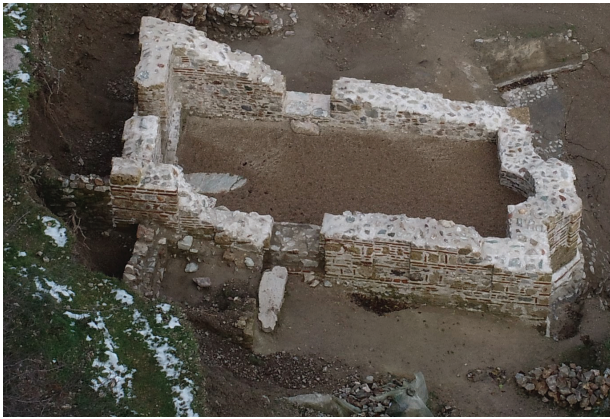
Ил. 11 - Јужен ѕид на средновековната црква по конзервацијата и реставрацијата.

Fig. 11 - Southern wall of the medieval church after the conservancy and restoration.

Southern wall: from 0.20 to 0.80 m the walling up is made as a cascade from west toward east, following the line of the wall after the archaeological research (fig. 11).

Јужен ѕид: од 0.20 до 0.80 м, надсидувањето изведено е каскадно од запад кон исток, пратејќи ја линијата на ѕидот по археолошкото истражување (ил.11).

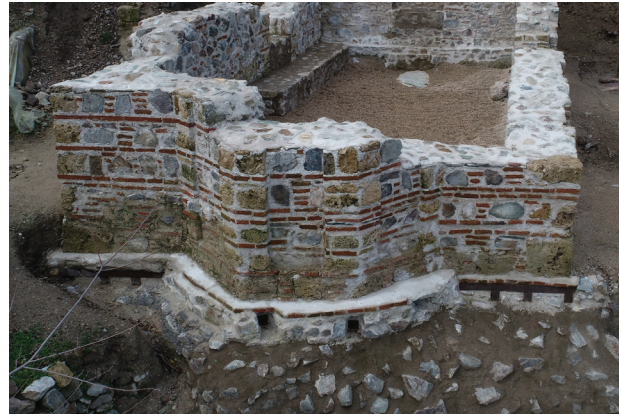
Ил. 12 - Источен ѕид на средновековната црква по конзервацијата, реставрацијата и делумната реконструкција.

Fig. 12 - Eastern wall of the medieval church after the conservancy, restoration and partial reconstruction.

Eastern wall: from 0.80 to 1.80 m the walling up is made as a cascade from north toward south, following the line of the wall after the archaeological research (fig. 12).

Источен ѕид: од 0.80 до 1.80 м, надсидувањето изведено е каскадно од север кон југ, пратејќи ја линијата на ѕидот по археолошкото истражување (ил.12).

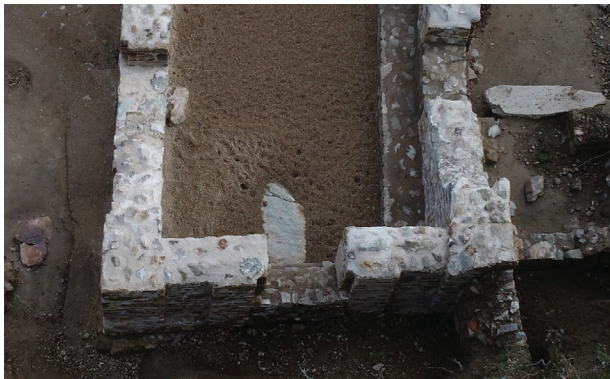
Ил. 13 - Западен ѕид на средновековната црква по конзервацијата и реставрацијата.

Fig. 13 - Western wall of the medieval church after the conservancy and restoration.

Western wall: from 0.20 to 0.40 m the walling up is made as a cascade from south toward the southern frame of the entrance door, and from north toward the northern frame of the entrance door on the western wall, following the line of the wall after the archaeological research (fig. 13).

Западен ѕид: од 0.20 до 0.40 м, надсидувањето изведено е каскадно од југ кон јужниот доворотник на влезот и од север кон северниот доворотник на влезот во западниот ѕид, пратејќи ја линијата на ѕидот по археолошкото истражување (ил.13).

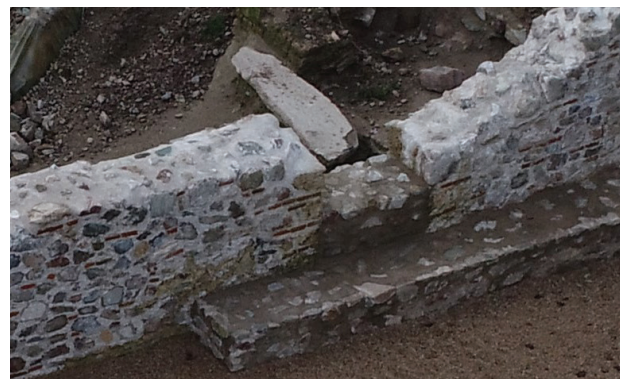
Ил. 14 - Клуѓа за седење по конзервацијата и реконструкцијата.

Fig. 14 - Sitting bench after the conservancy and reconstruction.

The walling up of the sitting bench is made in constructive technique opus incertum without emphasized horizontal rows. The used stone is andesite – trachy andesite, with dimensions of: 0.50 m height and 0.50 m width (fig. 14).

Надсидувањето на клупата за седење е изведено во градежна техника *opus incertum* без нагласени хоризонтални редови, со камен андезит - трахи андезит со димензии: висина 0.50 м и ширина 0.50 м (ил.14).

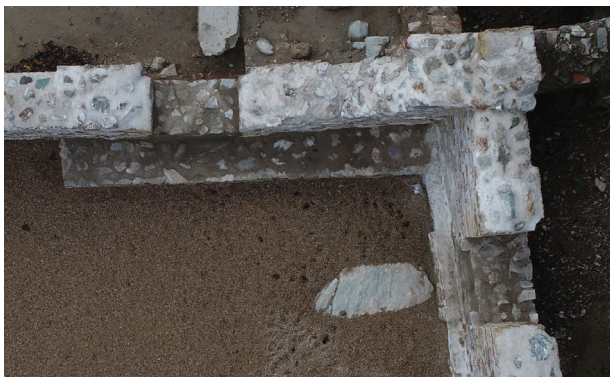
Ил. 15 - Гробницата во средновековната црква по конзервацијата и реставрацијата.

Fig. 15 - The tomb in the medieval church after the conservancy and restoration.

The walling up of the tomb is performed in the constructive technique opus testaceum in the southern and the eastern walls, as well as opus incertum with emphasized horizontal rows from nicely processed stones. As an adhesive material in the case of both constructive techniques, extended mortar as used (fig. 15). The tomb is covered with the same covering plate over previously placed four metal profiles, over which first a foil is laid over

Надсидувањето на гробницата, изведено е во градежна техника *opus testaceum* во јужниот и источниот ѕид и *opus incertum* со нагласени хоризонтални редови од убаво обработени камења. Како врзиво средство и кај двете градежни техники, е користен продолжен малтер (ил.15). Гробницата е покриена со истата покривна плоча, на претходно поставени четири метални профили врз кои е поставена ПВЦ -фолија, а врз неа лим, па на крајот двата дела од фрагментираната покривна плоча (ил.15).

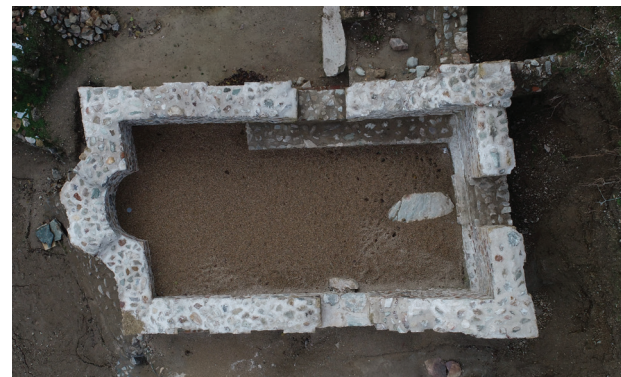
Ил. 16 - Подот во средновековната црква по решавањето на подот.

Fig. 16 - The floor of the medieval church after the solving of the floor.

The floor of the church was leveled with cramming of the soil. The floor leveling is made with a small decline from west toward east, with the aim to allow leakage of the atmospheric waters through a pipe laid in the substructure of the eastern wall, over the bearing of the beam from the scaffold when the church was built in the 12th century. Over the crammed soil a PVC foil is laid covering the whole of the church width and length. Over the foil a yellowish **rizla** with a thickness of 3 to 4 mm, because of improved aesthetics as well as a protection of the PVC foil (fig. 16).

со мал пад од запад кон исток, поради истекувањето на атмосферската вода преку поставената одводна цевка во супструкцијата на источниот ѕид, на лежиштето на гредата од скелето кога бил граден објектот, во 12 век./провери ја реченицава/ Врз набиената земја поставена е ПВЦ -фолија по целата ширина и должина на црквата, а врз фолијата поставена е жолтеникава ризла со дебелина од 3 до 4 мм, заради естетски изглед и заштита на ПВЦ- фолијата (ил.16).

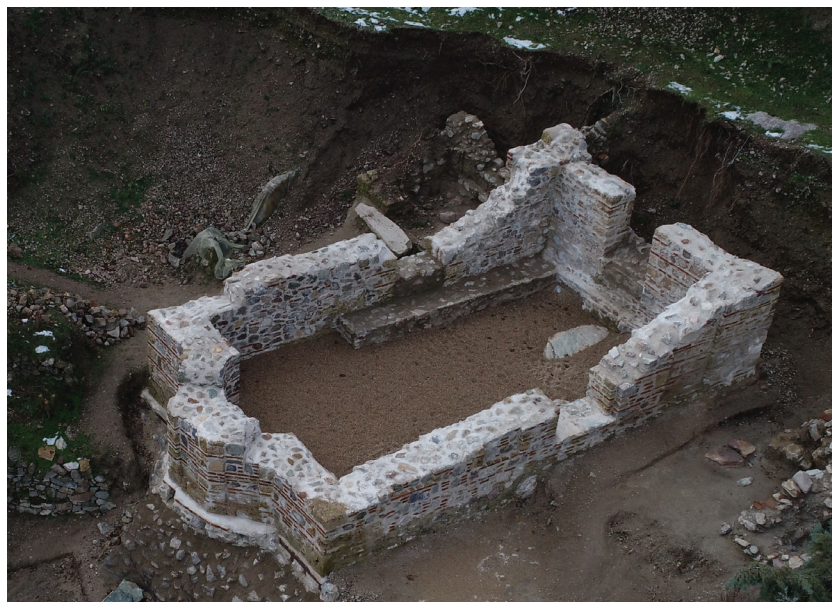
Ил. 17 - Панорама на средновековната црква по завршувањето со конзервацијата, реставрацијата и делумната реконструкција.

Fig. 17 - Panorama of the medieval church after the completing with conservancy, restoration and partial reconstruction.

With the conservancy and the restauration, it is prevented further decay of the medieval church, while the city of Strumica gained one more cultural content for presentation of the cultural heritage (fig. 17).

Со конзервацијата и реставрацијата спречено е понатамошното распаѓање на средновековната црква, а градот Струмица доби уште една нова културна содржина за презентација на културното наследство (ил.17).
