ОСНОВЕН ПРОЕКТ

ЗА КОНЗЕРВАЦИЈА И РЕСТАВРАЦИЈА НА БЕДЕМОТ НА ЦЕНТРАЛНИОТ КОМПЛЕКС НА ЛОКАЛИТЕТОТ ВАРДАРСКИР РИД ГЕВГЕЛИЈА

ПРОЕКТ НА ПОСТОЈНА СОСТОЈБА

ФОТО ДОКУМЕНТАЦИЈА

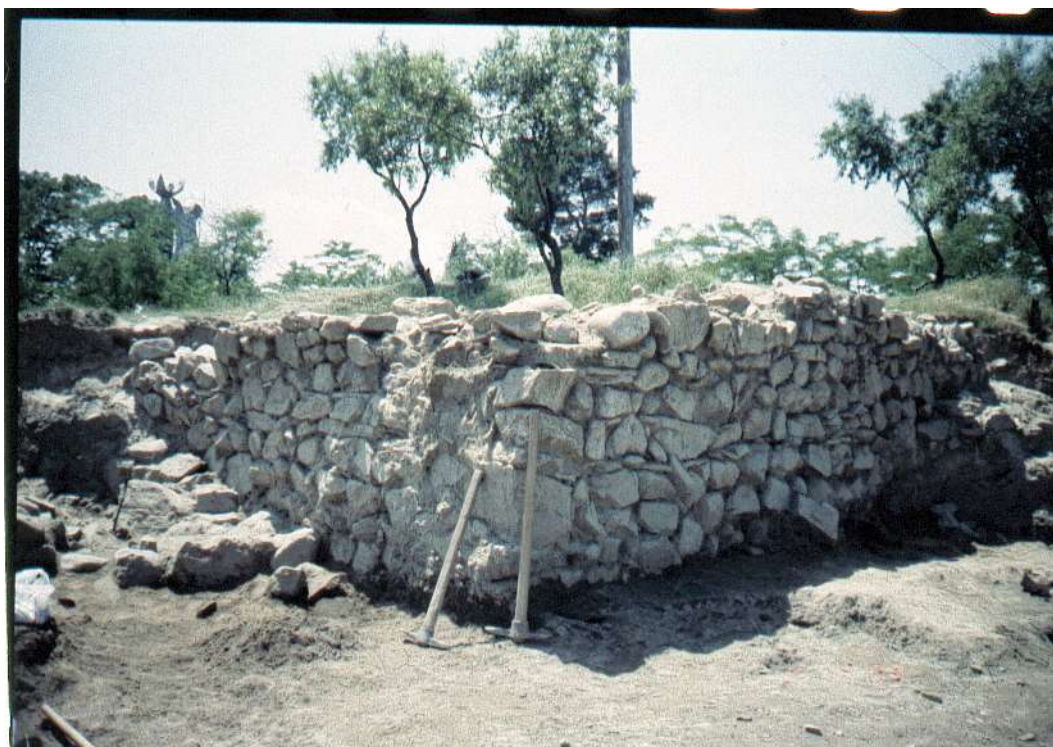
Сл.1

1. Кула 1 по истражувањето на источниот и северниот ѕид
2. Дел од надворешното лице на бедемот по археолошкото истражување.
3. Круната со јадрото на бедемот по археолошкоот истражување
4. Внатрешното лице на бедемот
5. Состојба на кула 1 во 2015
6. Состојба на северниот дел на бедемот и на кула 1 во 2015
7. Кула 2 по археолошко истражување
8. Кула 2 по археолошкото истражување
9. Кула 2 по археолошкото истражување

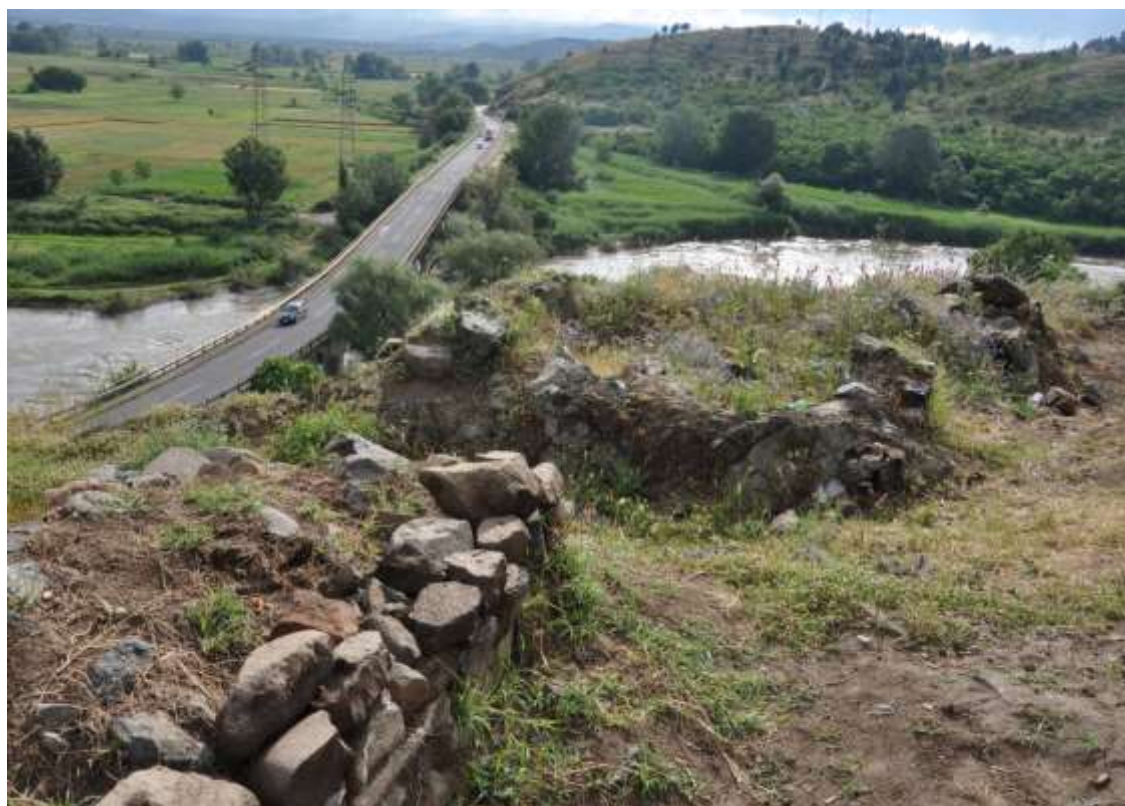
Сл.5

- *источен сид*, е во лоша состојба. Од сиот сочувани се од еден до два реда на камен, со висина од 0.20 м.

-*западен сид*, во крајна лоша состојба, со голема деструкција на надворешното лице. Сидот е сочуван со еден до два реда камен со висина од 0.20 до 0.30 м, на поедини места неодстасуваат камењата

-*северен сид*, во лоша состојба, со голема деструкција. Од сидот се сочувани два до три реда камен по целата негова должина со висина до 0.30 м.

-*јужен сид*, во кој е сместен и влезот е речиси во иста состојба како и претходните сидови. Сочуван е во висина од 0.30 м.

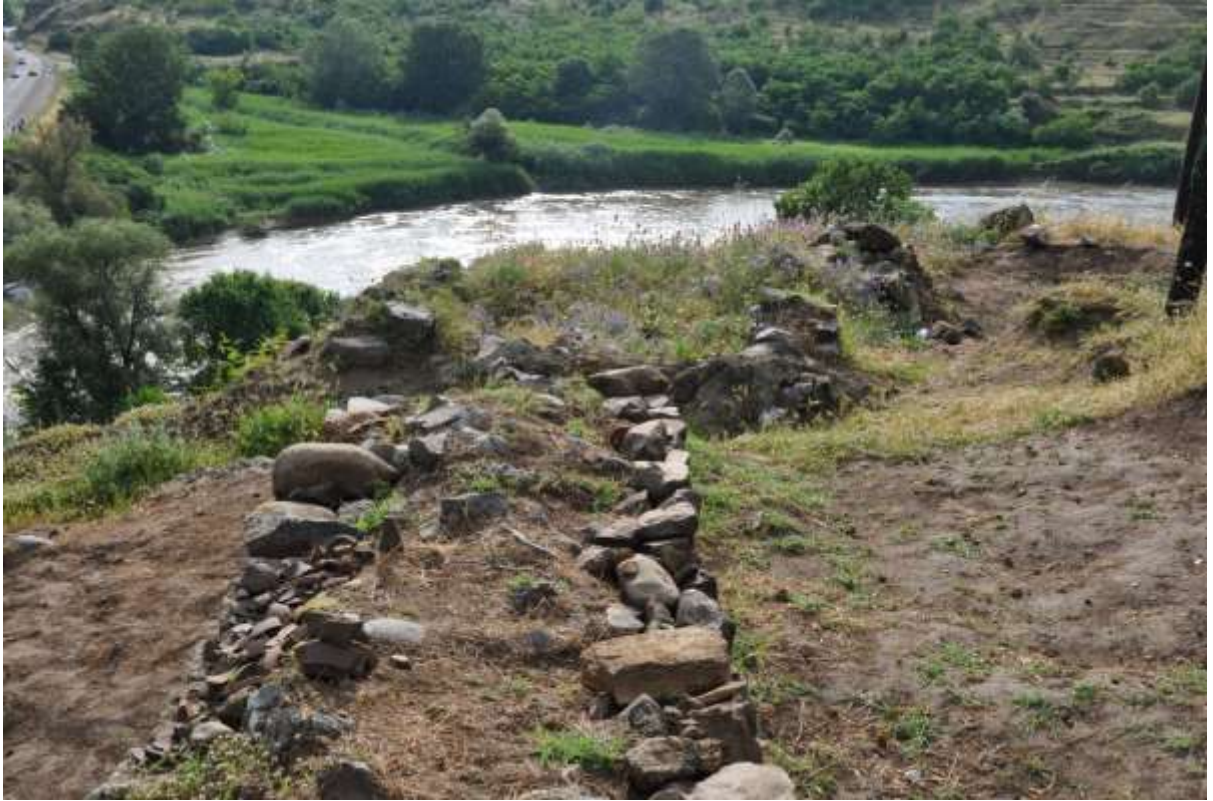
Сл.6

Состојбата на сидот е во крајна лоша состојба, на поедни локации одбранбениот сид целосно уништен. На позиите каде е сочуван е со еден до четири реда на камен или со максимална висина од 0.50 м.
